# 준공사진

공사위치	마포구 모래내로 84 등	시공업체	(주)아이디포커스
공사명	2018년 교통안전표지 유지보수공사(연간단가)		
공사일자	2018. 10.01 ~ 10.30		
위도 측정	측정 전 경	측정 결과

공사위치	양화로 11 등	시공업체	(주)사이니스
공사명	2018년 마포구 교통안전표지 설치 및 유지보수공사(연간단가)		
공사일자	2018.10.16~11.20		
위도 측정	측정 전 경	측정 결과

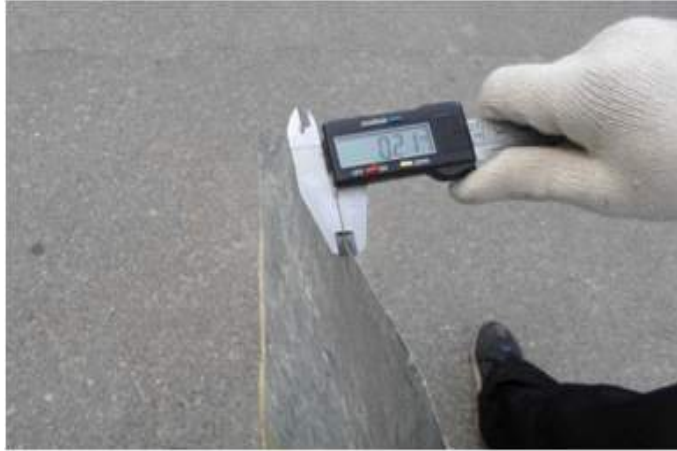
전

철판 두께 : 0.21mm

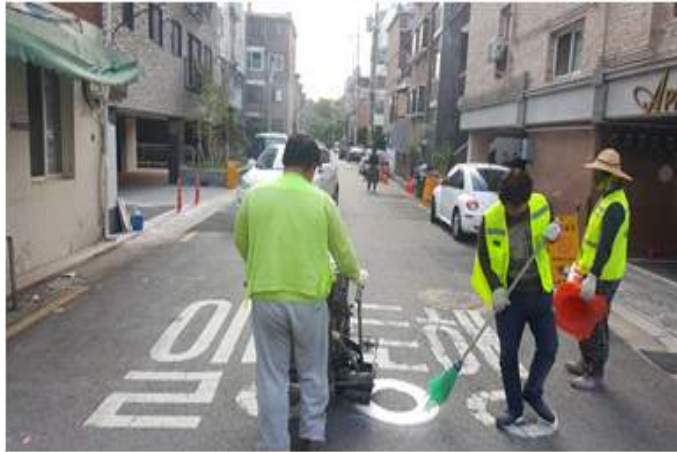
중

도색 후 건조

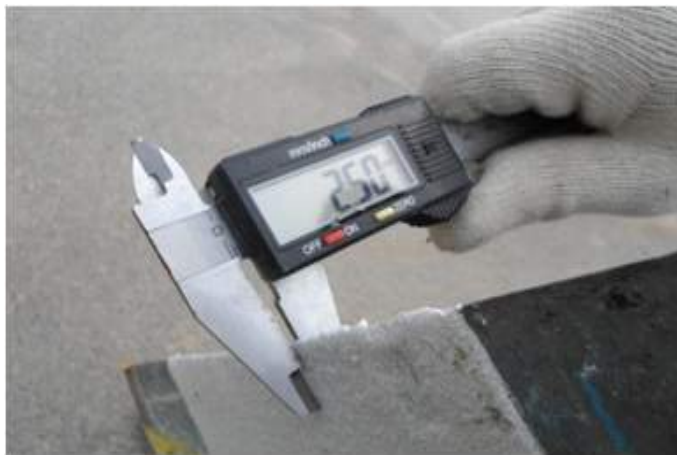
후

두께 : 2.29mm

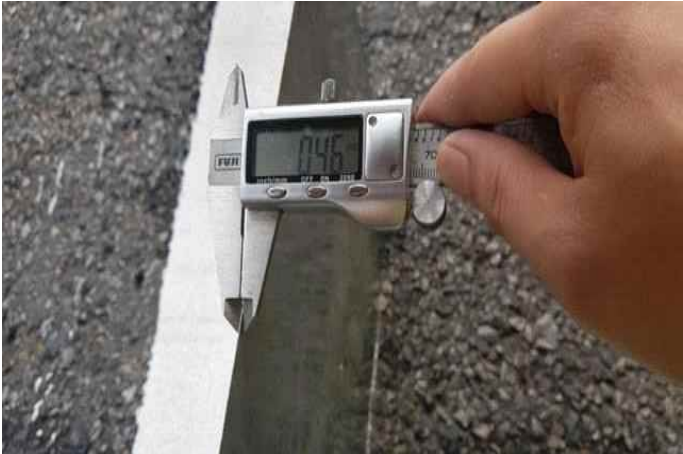
전

<p>철판 두께 : 0.46mm</p>
중

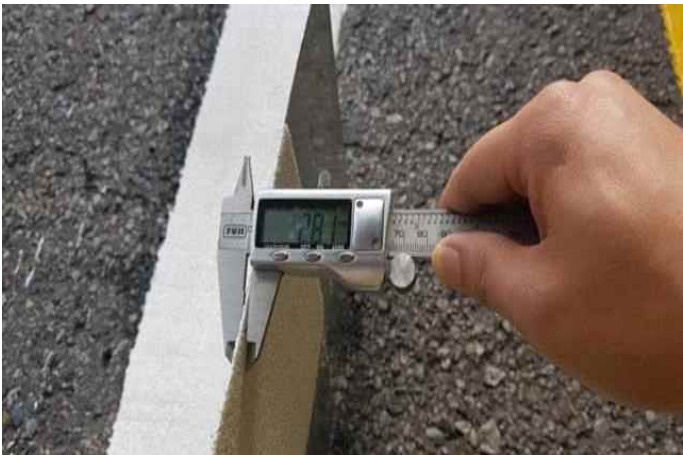
<p>두께 : 2.35mm</p>

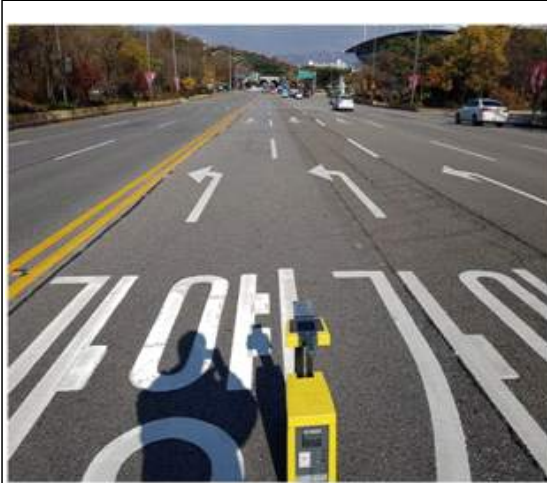
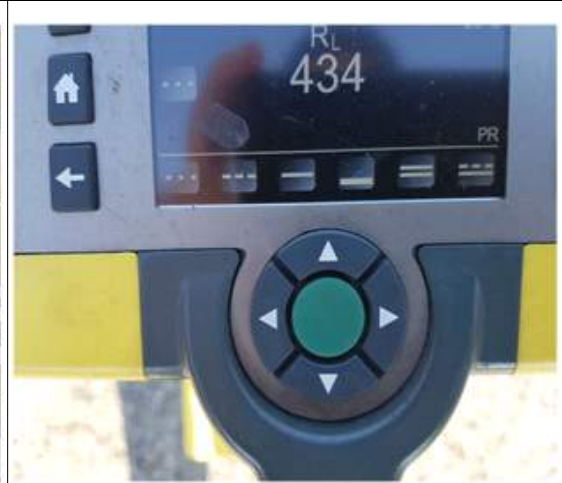
백색 휘도결과 434mcd/m<sup>2</sup>·Lux

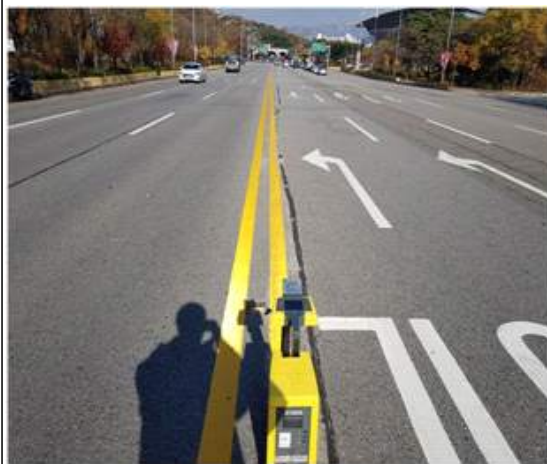
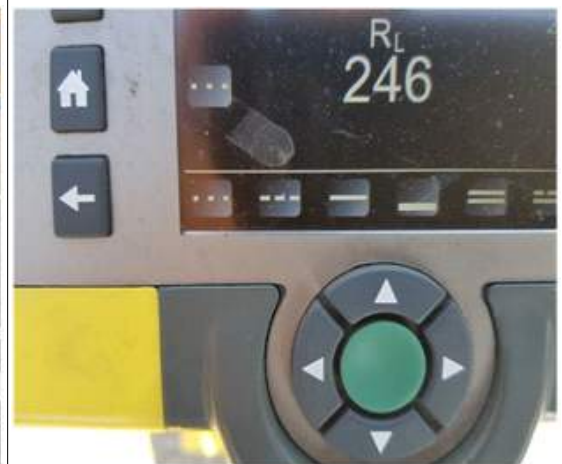
황색 휘도결과 246mcd/m<sup>2</sup>·Lux

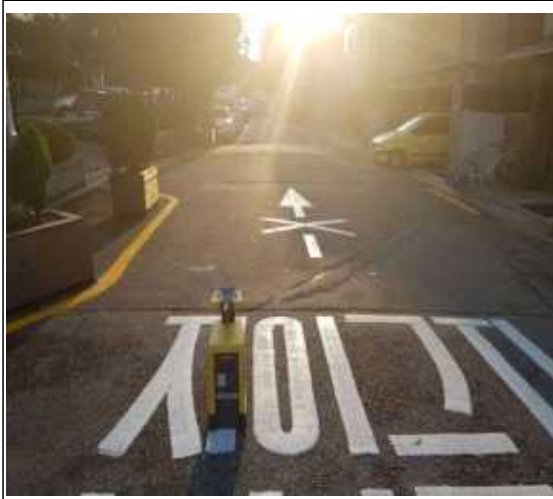
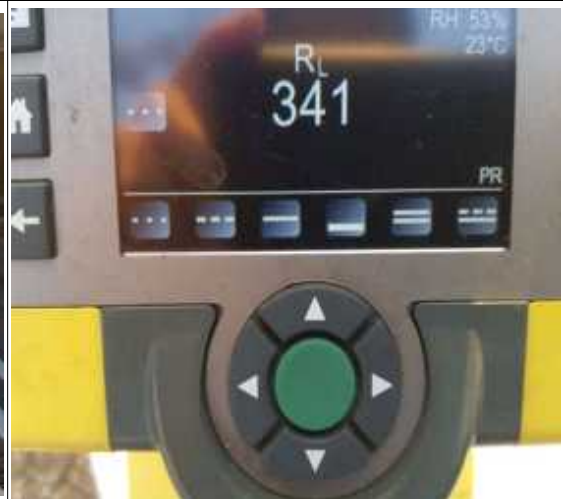
백색 휘도결과 341mcd/m<sup>2</sup>·Lux

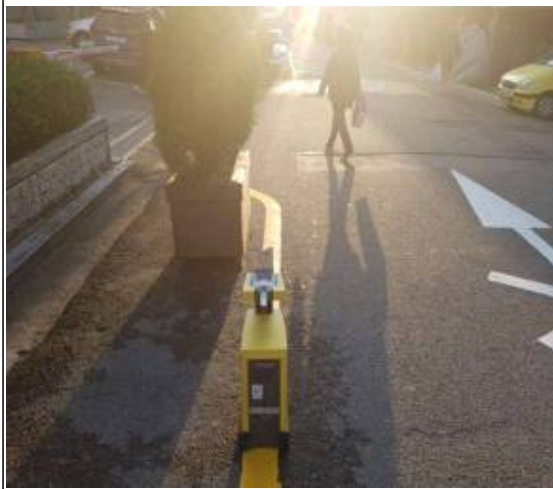
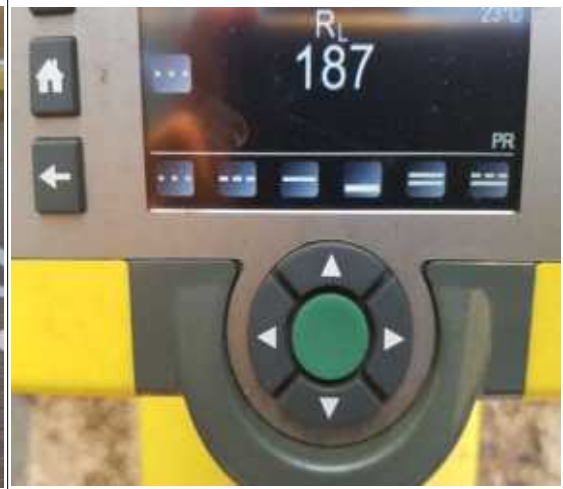
황색 휘도결과 187mcd/m<sup>2</sup>·Lux

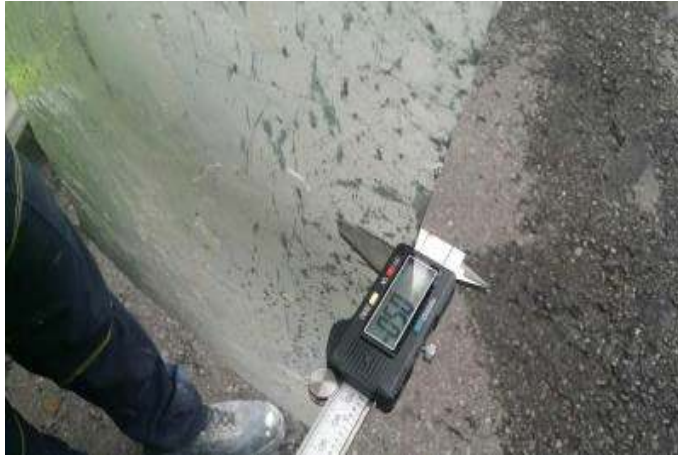
전

철판 두께 : 0.50mm

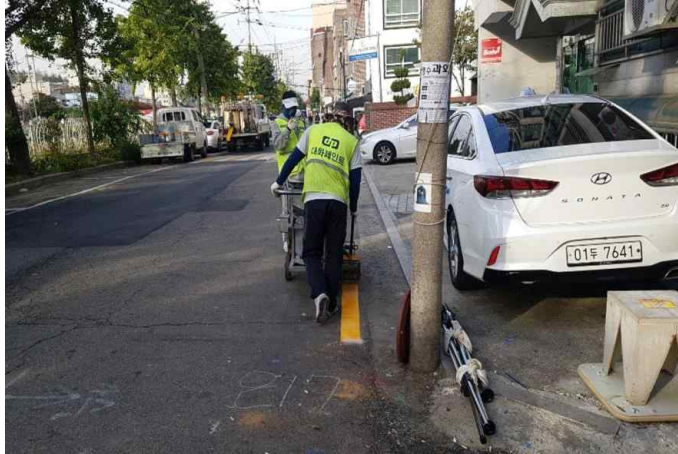
중

도색 후 건조

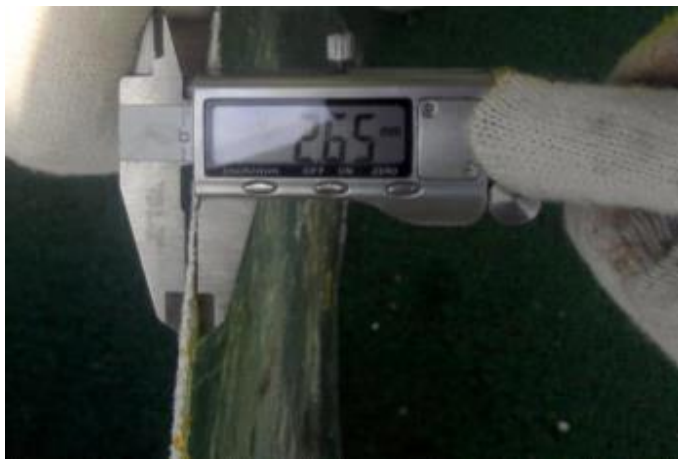
후

두께 : 2.15mm

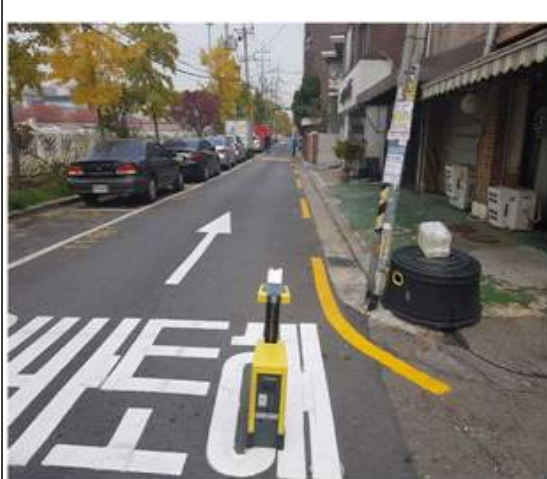
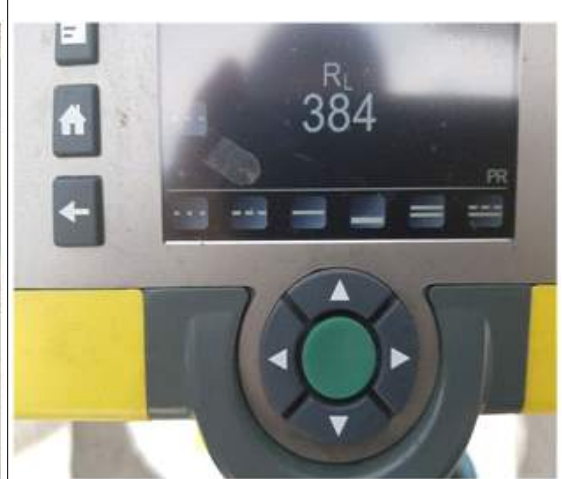
백색 휘도결과 384mcd/m<sup>2</sup>·Lux

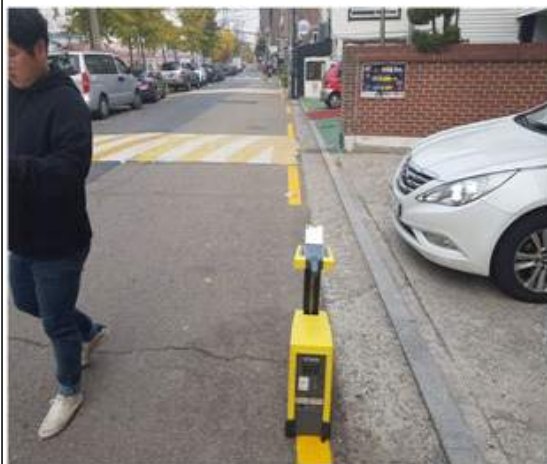
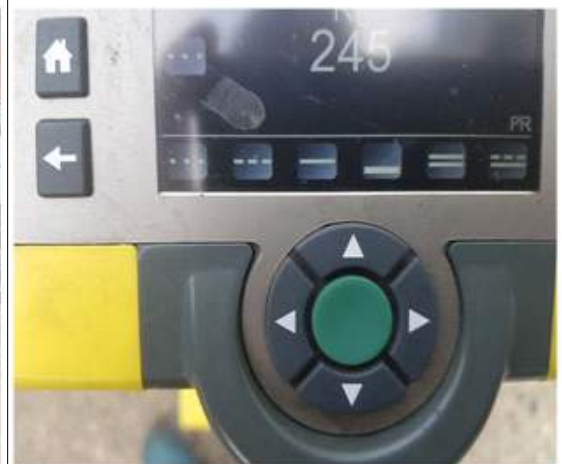
황색 휘도결과 245mcd/m<sup>2</sup>·Lux
