제목 : 집중호우 피해우려 절토사면 점검결과 제출

월드컵대교 건설공사 건설사업관리용역

제목 : 집중호우 피해우려 시설물(옹벽, 절토사면) 긴급점검 요청

가. 정기안전점검표

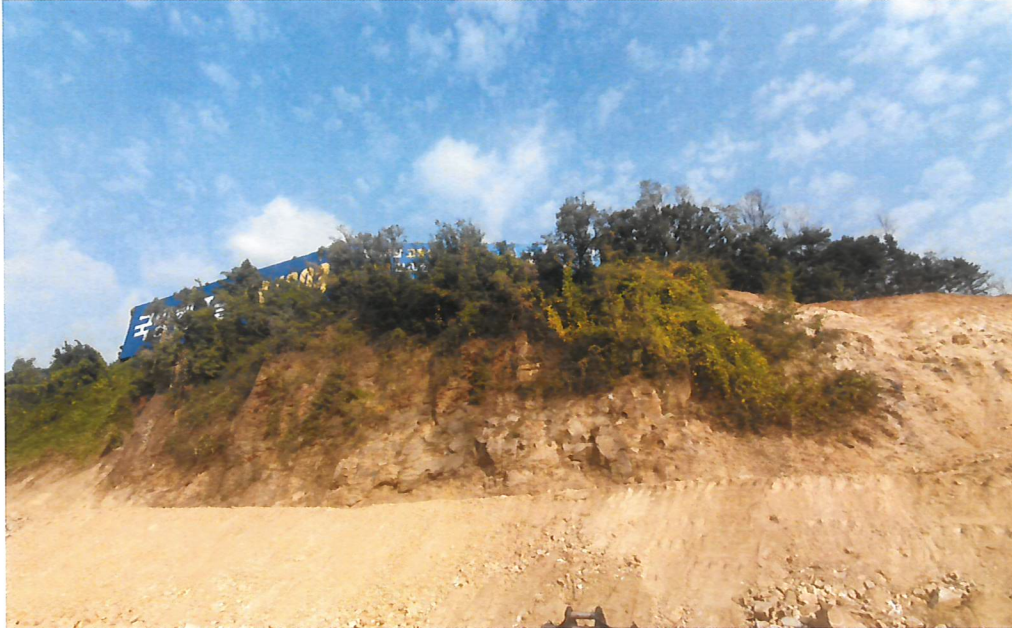
현장명	월드컵대교 건설공사	일 시	'19.10.21.(월)
위 치	쥐산 절개지 사면(2구역)	내 용	암사면 현황

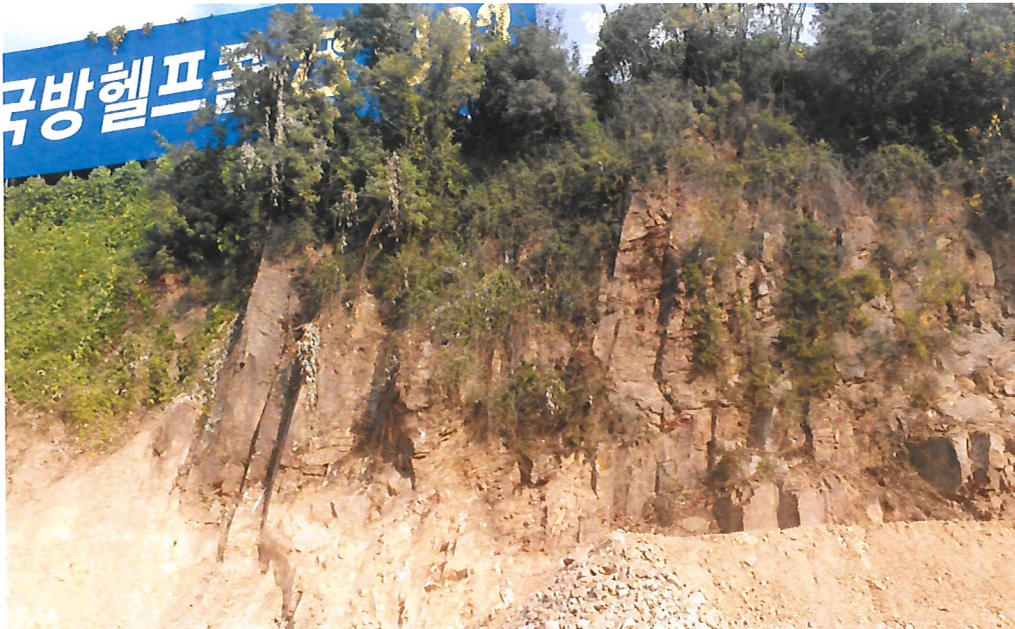
현장명	월드컵대교 건설공사	일 시	'19.10.21.(월)
위 치	쥐산 절개지 사면(2구역)	내 용	암사면 현황

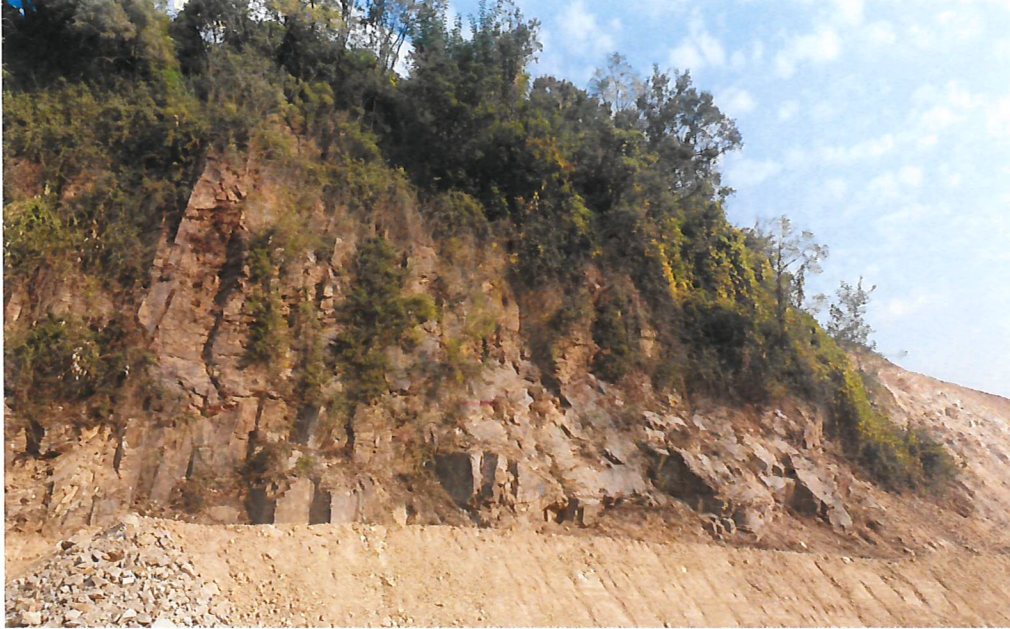
현장명	월드컵대교 건설공사	일 시	'19.10.21.(월)
위 치	쥐산 절개지 사면(2구역)	내 용	암사면 현황
