# 차량검지기 현장조사서

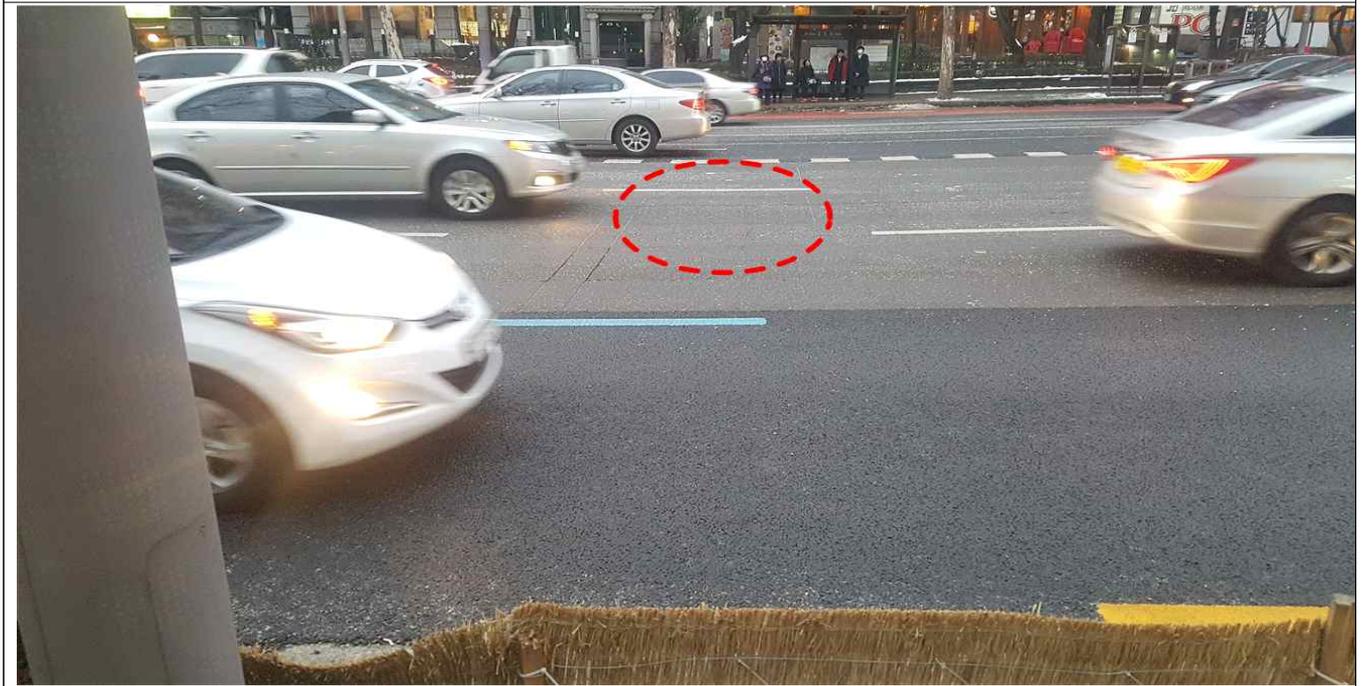
| 교차로명 | 매봉역 | 관할서 | 수서 |

| 이상내용 | 앞막힘 검지기 단선(방향 : 동, 채널2번) | | |
| 사유 | 도로포장으로 인한 단선(원인자 : 동부도로사업소 도로보수과) | | |

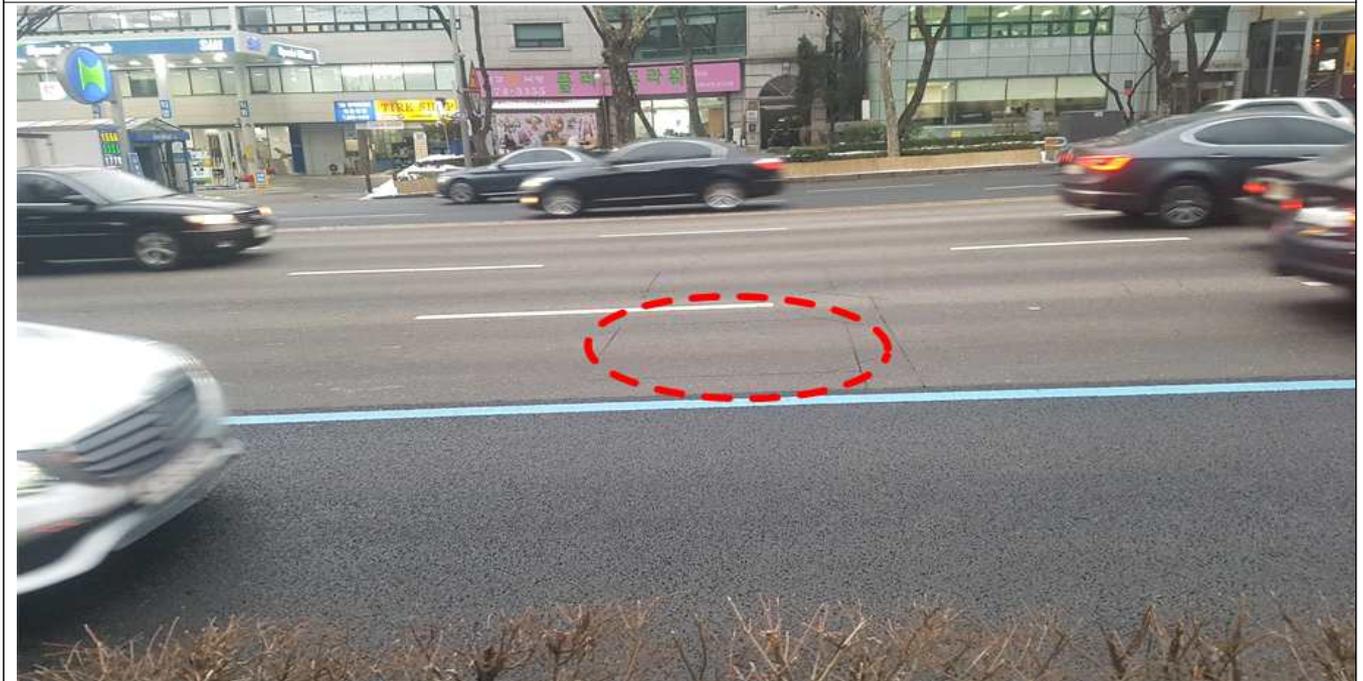
| 교차로명 | 양재전화국 | 관할서 | 수서 |

| 이상내용 | 대기 검지기 단선(방향 : 동, 채널8번) | | |
| 사유 | 도로포장으로 인한 단선(원인자 : 동부도로사업소 도로보수과) | | |

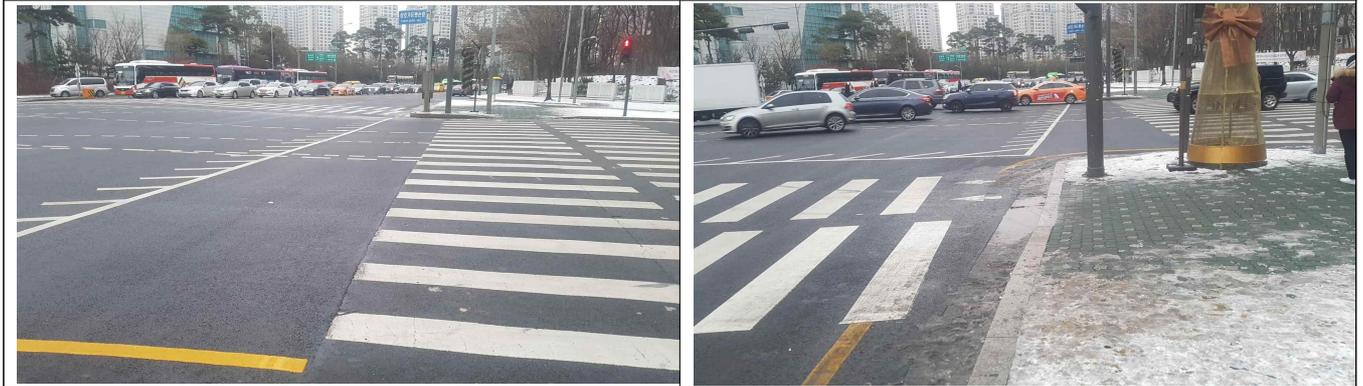
| 교차로명 | 삼호가든사거리 | 관할서 | 서초 |

| 이상내용 | 대기 검지기 단선(방향 : 서, 채널3번) | | |
| 사유 | 도로포장으로 인한 단선(원인자 : 남부도로사업소 도로보수과) | | |

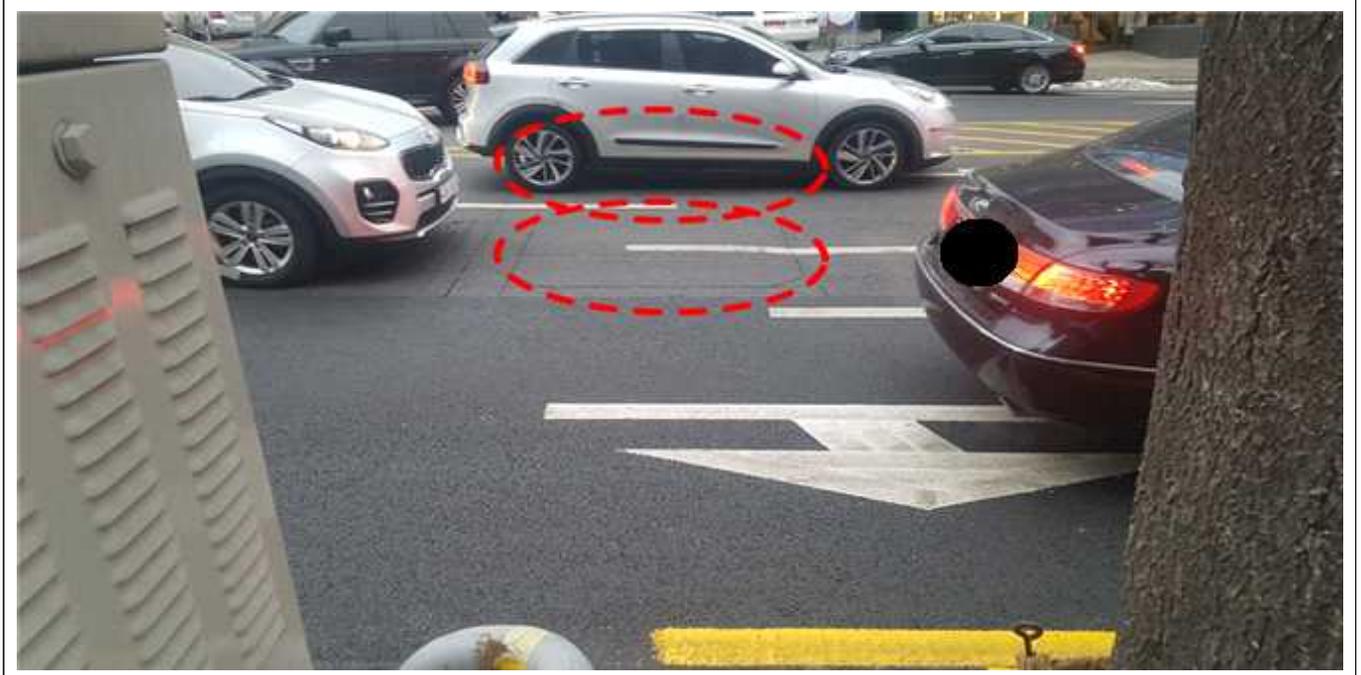
| 교차로명 | 서초한양2단지앞 | 관할서 | 서초 |

| 이상내용 | 앞막힘 검지기 단선(방향 : 남, 채널1,2번) | | |
| 사유 | 한전관로굴착공사로 인한 단선(원인자 : 한전 서초지사) | | |

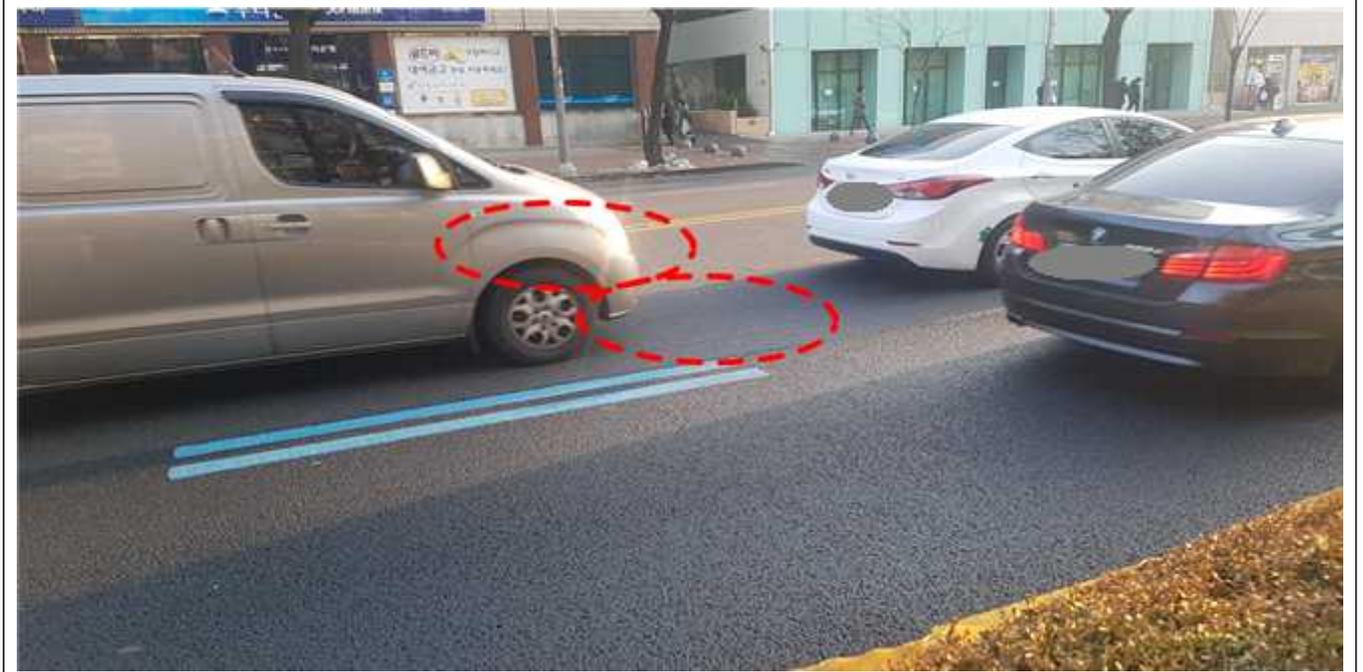
| 교차로명 | 압구정역 | 관할서 | 강남 |

| 이상내용 | 대기 검지기 단선(방향 : 동, 채널12,13번) | | |
| 사유 | 도로포장으로 인한 단선(원인자 : 동부도로사업소 도로보수과) | | |

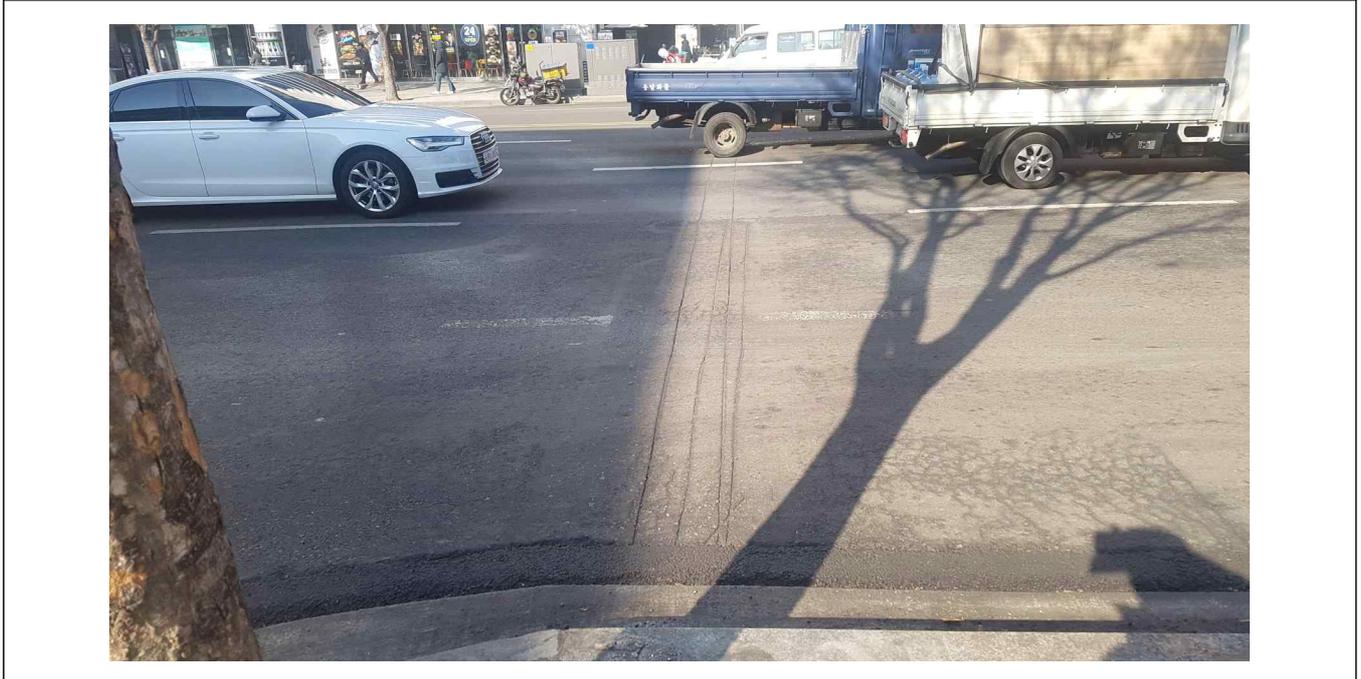
| 교차로명 | 학동역 | 관할서 | 강남 |

| 이상내용 | 앞막힘 검지기 단선(방향 : 동, 채널12,13번) | | |
| 사유 | 측구 굴착으로 인한 단선(원인자 : 강남구청 도로관리과) | | |

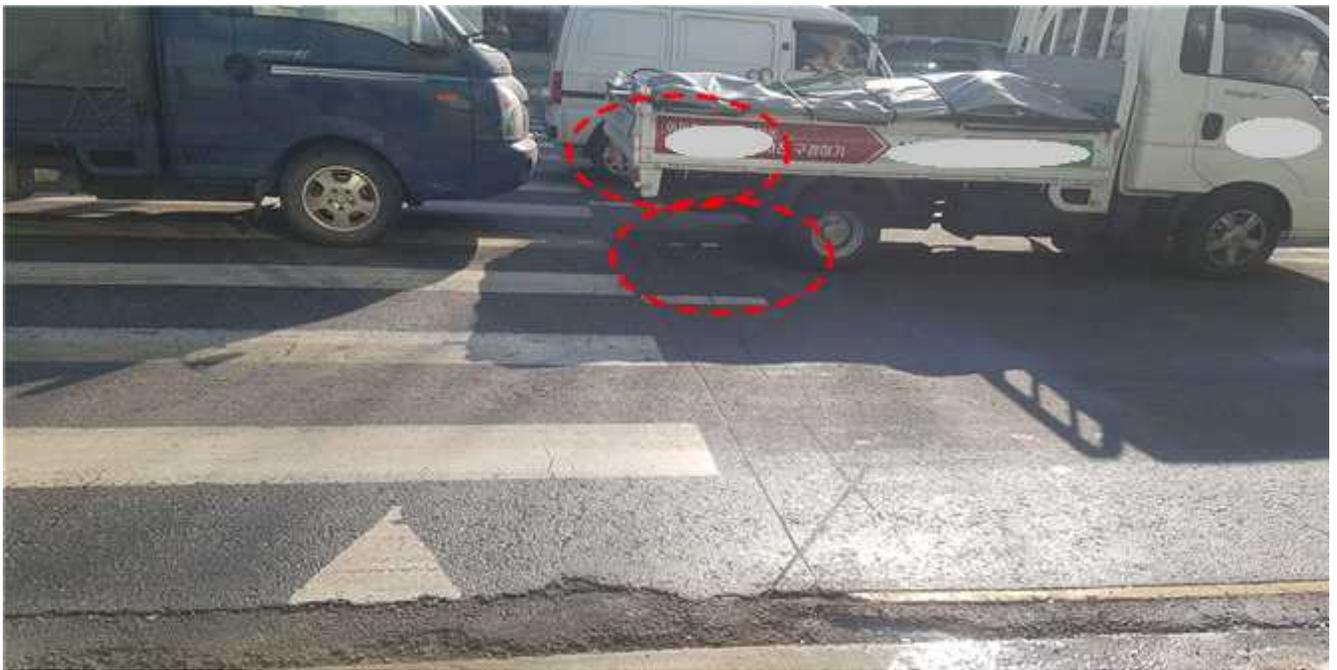
| 교차로명 | 논현역 | 관할서 | 강남 |

| 이상내용 | 대기 검지기 단선(방향 : 동, 채널9,10번) | | |
| 사유 | 측구 굴착으로 인한 단선(원인자 : 강남구청 도로관리과) | | |

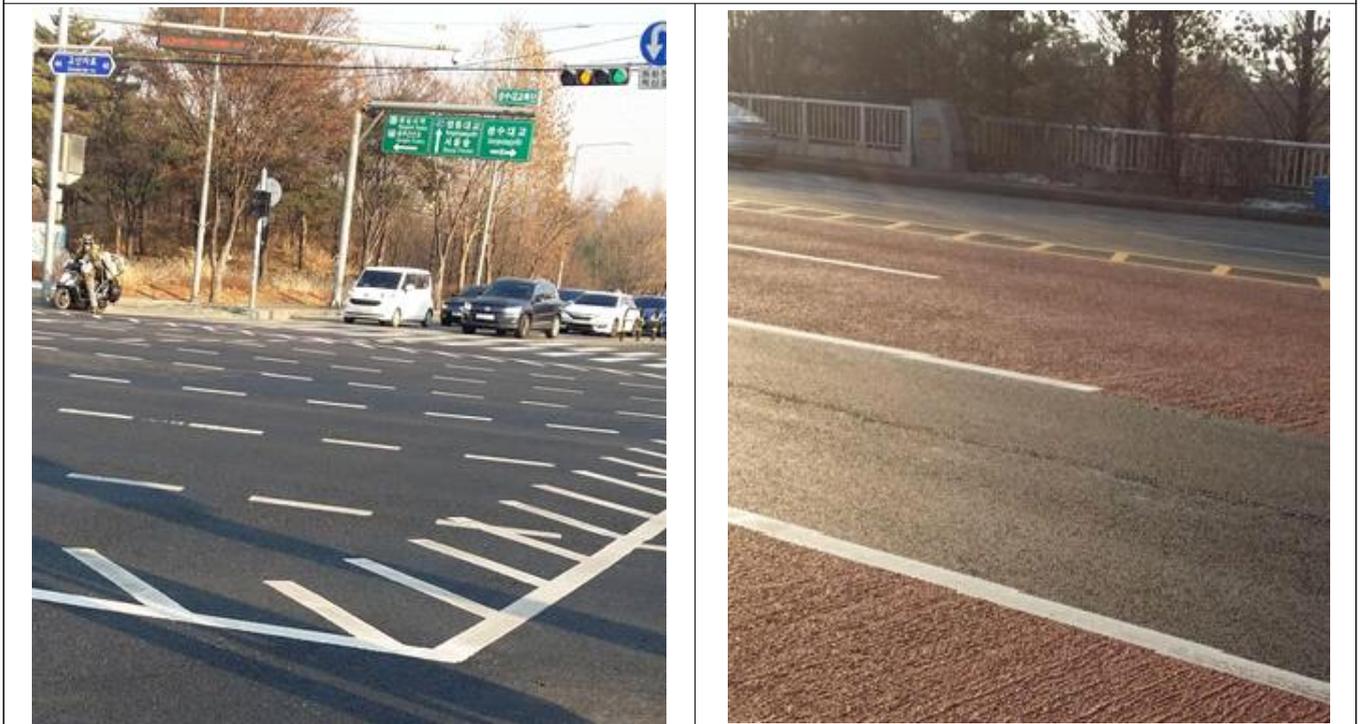
| 교차로명 | 성수대교북단 | 관할서 | 성동 |

| 이상내용 | 앞막힘(방향:북, 채널1,2,3번), 대기(방향:북, 채널4,5,6번) 검지기 단선 | | |
| 사유 | 도로포장으로 인한 단선(원인자 : 성동도로사업소 도로보수과) | | |

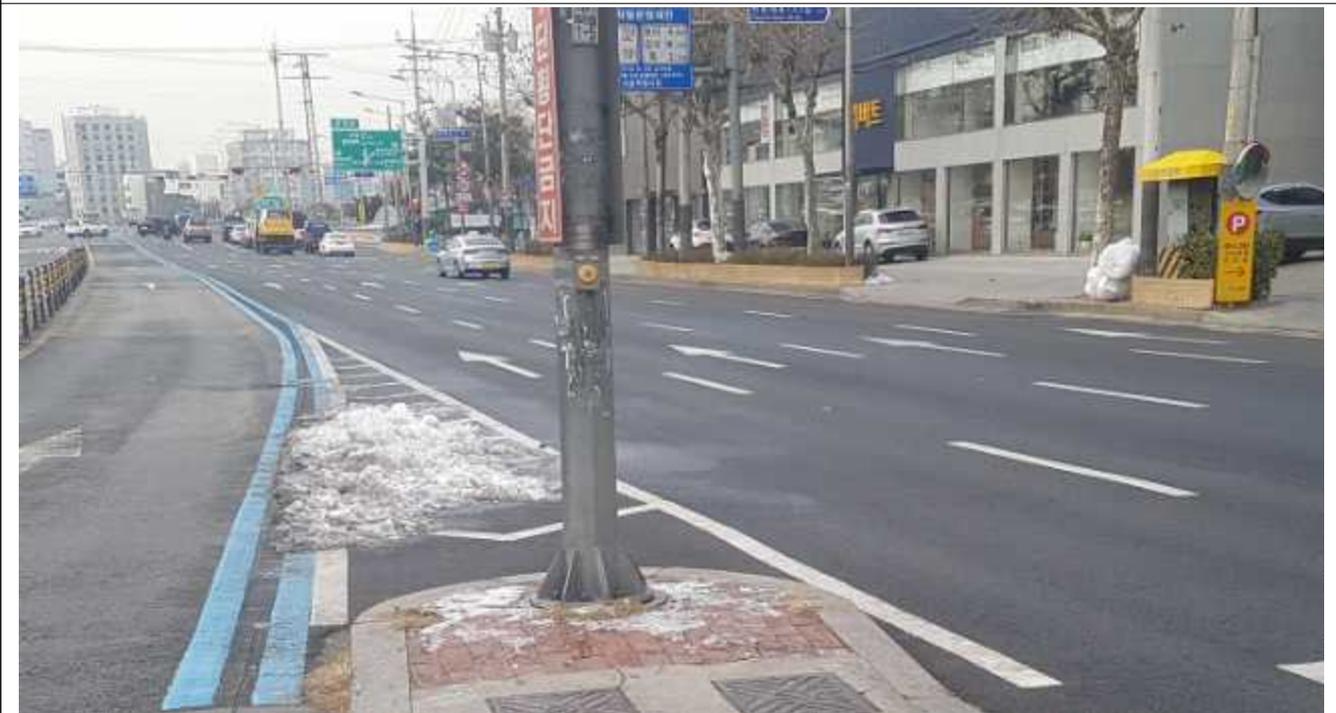
| 교차로명 | 군자교동측 | 관할서 | 광진 |

| 이상내용 | 대기 검지기 단선(방향 : 서, 채널1,2번) | | |
| 사유 | 도로포장으로 인한 단선(원인자 : 성동도로사업소 도로보수과) | | |

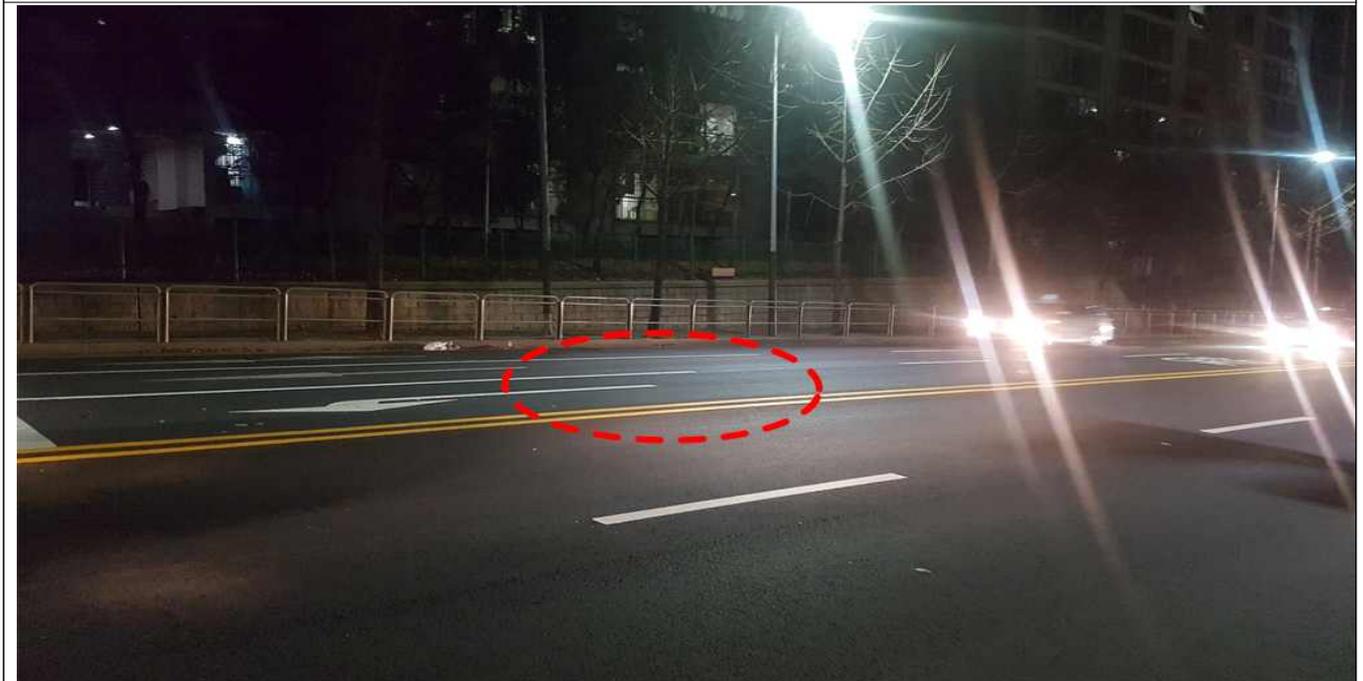
| 교차로명 | 신트리3단지 | 관할서 | 양천 |

| 이상내용 | 좌회전감응 검지기 단선(방향 : 동, 채널1번) | | |
| 사유 | 도로포장으로 인한 단선(원인자 : 강서도로사업소 도로보수과) | | |

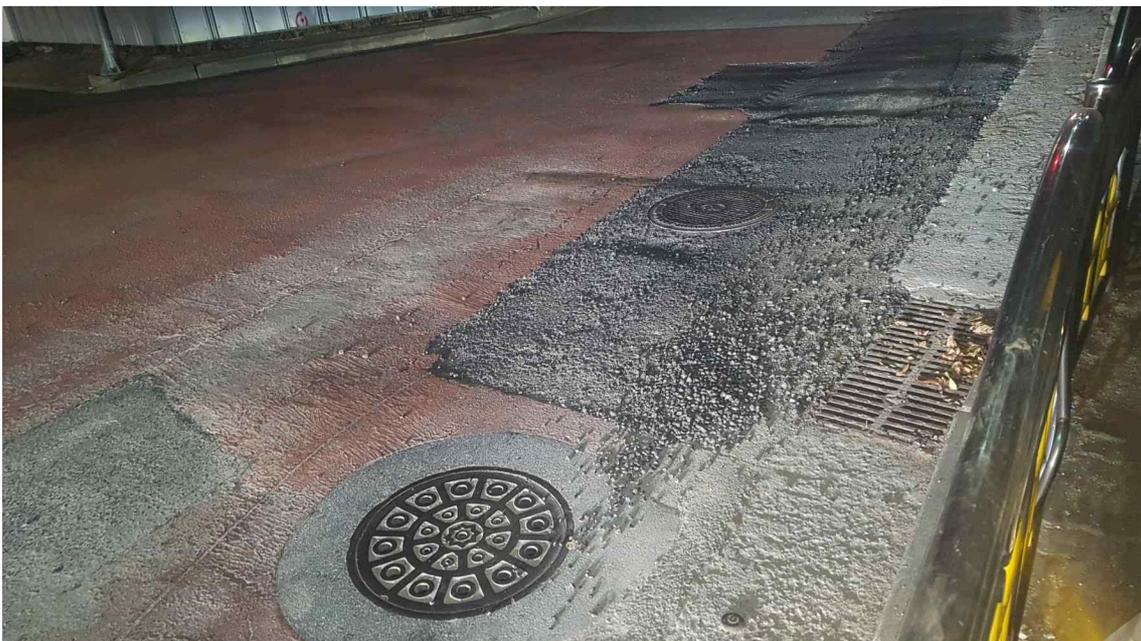
| 교차로명 | 고척초교 | 관할서 | 구로 |

| 이상내용 | 좌회전감응 검지기 단선(방향 : 북, 채널1번) | | |
| 사유 | 도로굴착으로 인한 단선(원인자 : 구로구청 치수과) | | |

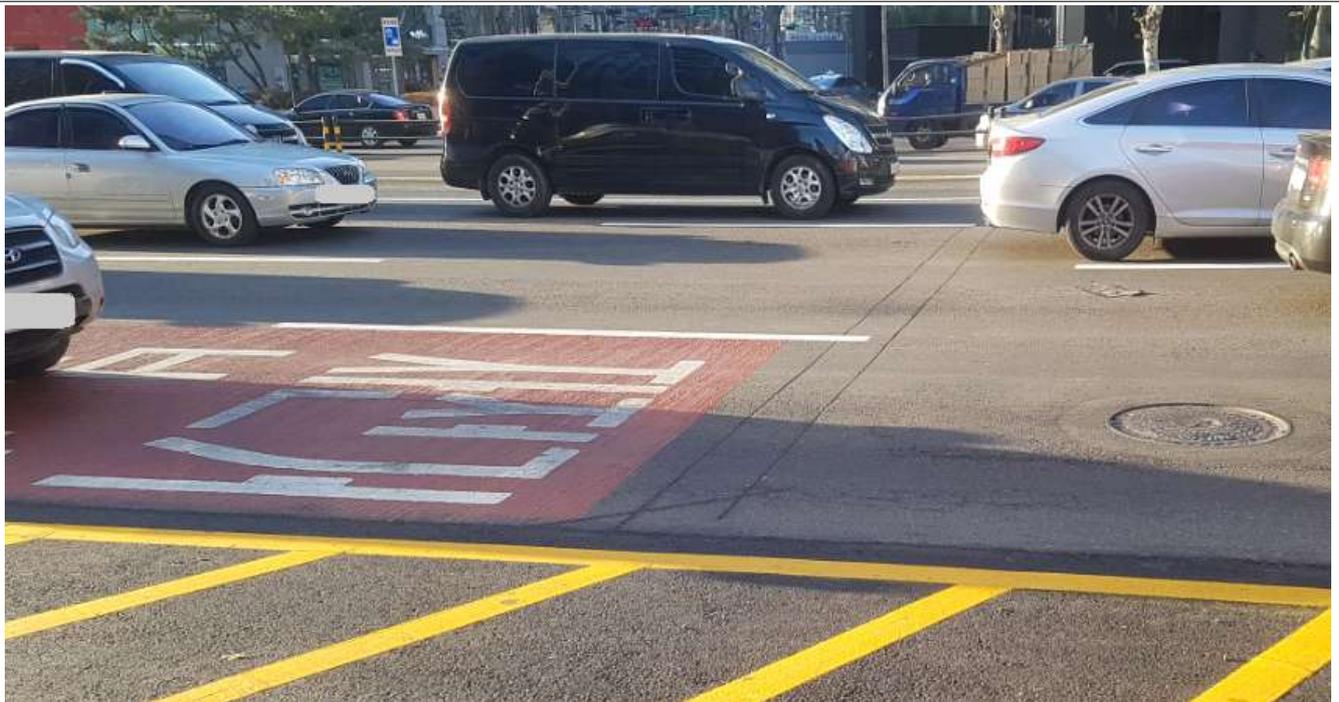
| 교차로명 | 서울가든호텔 | 관할서 | 마포 |

| 이상내용 | 대기 검지기 단선(방향 : 북, 채널1,2번) | | |
| 사유 | 도로굴착으로 인한 단선(원인자 : 한국전력공사 서울지역본부) | | |

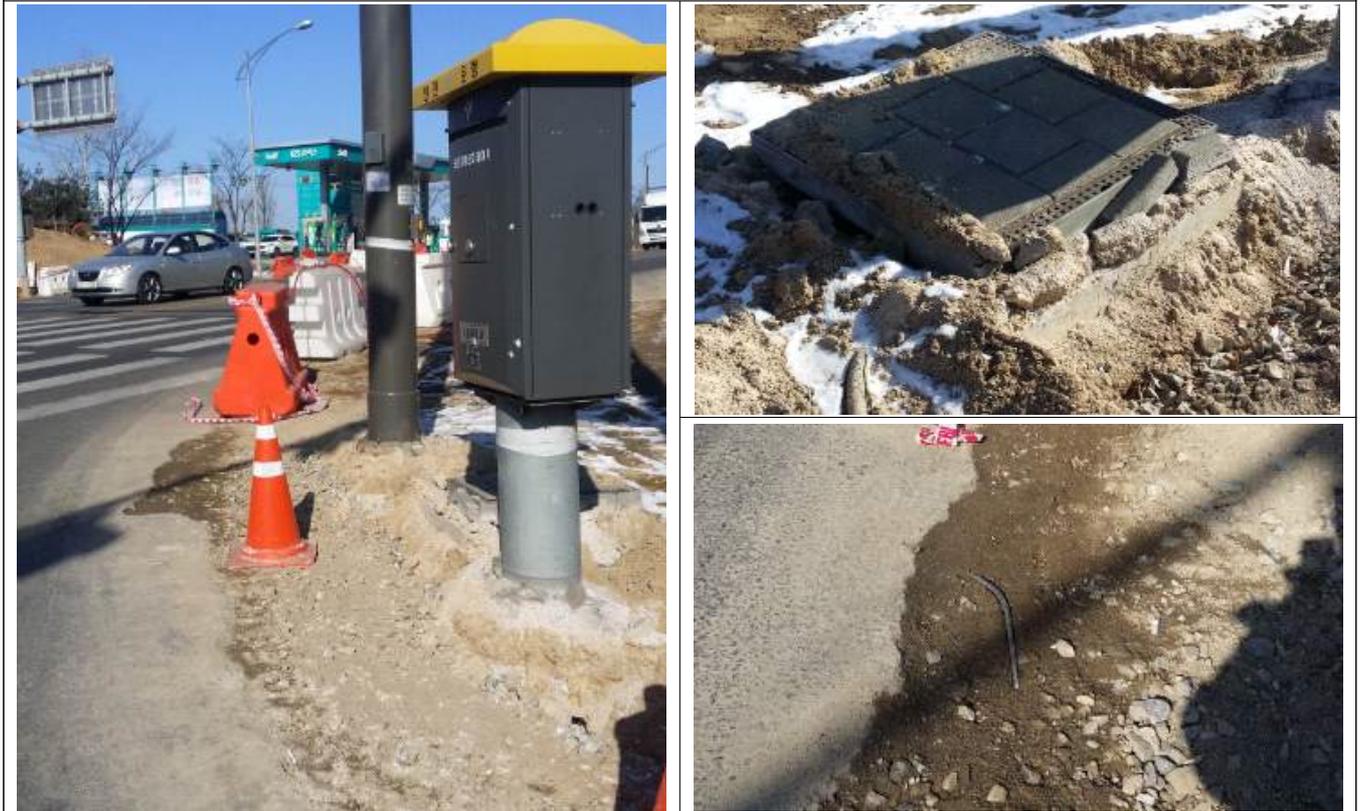
| 교차로명 | 신내3지구입구 | 관할서 | 중랑 |

| 이상내용 | 좌회전 금지기 단선(방향 : 북, 채널1번) | | |
| 사유 | 신내3지구 47호선 도로확장 굴착에 의한 단선<br>(원인자 : 서울주택도시공사) | | |

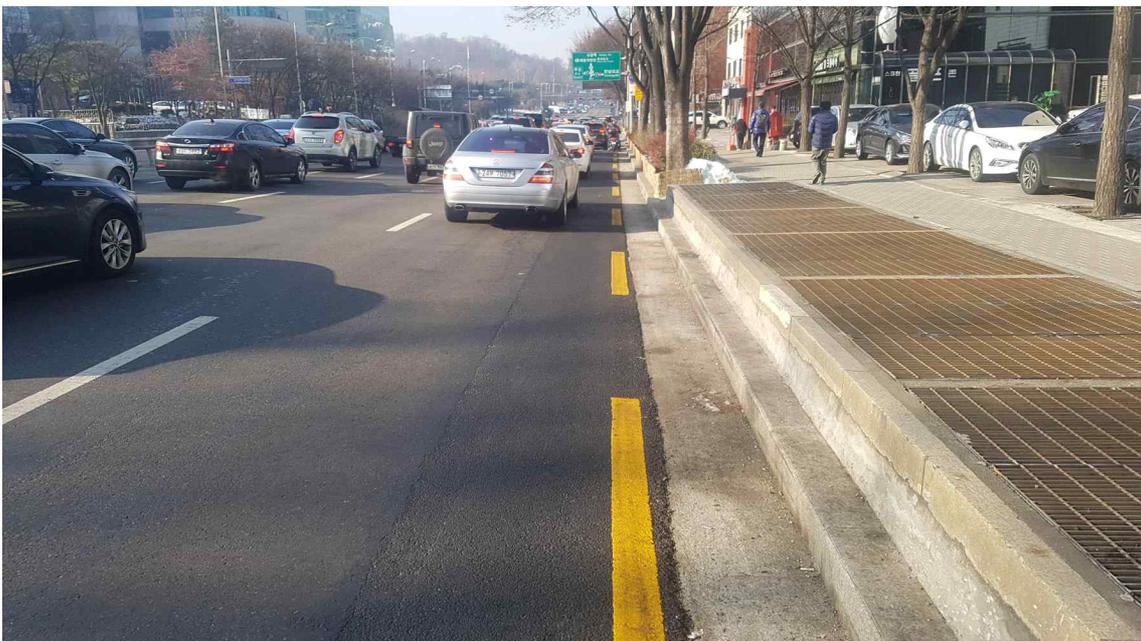
| 교차로명 | 외교센터앞 | 관할서 | 서초 |

| 이상내용 | 대기 검지기 단선(방향 : 동, 채널1,2번) | | |
| 사유 | 원인자 불분명 | | |

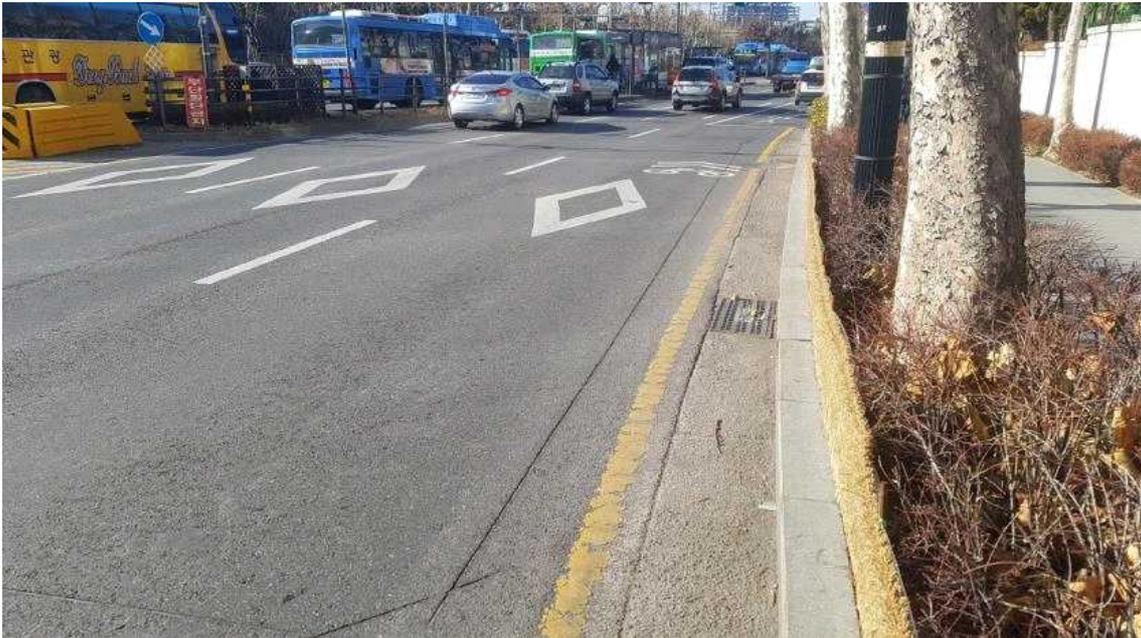
| 교차로명 | 세브란스(보) | 관할서 | 서대문 |

| 이상내용 | 대기 검지기 단선(방향 : 동, 채널2번) | | |
| 사유 | 원인미상 | | |

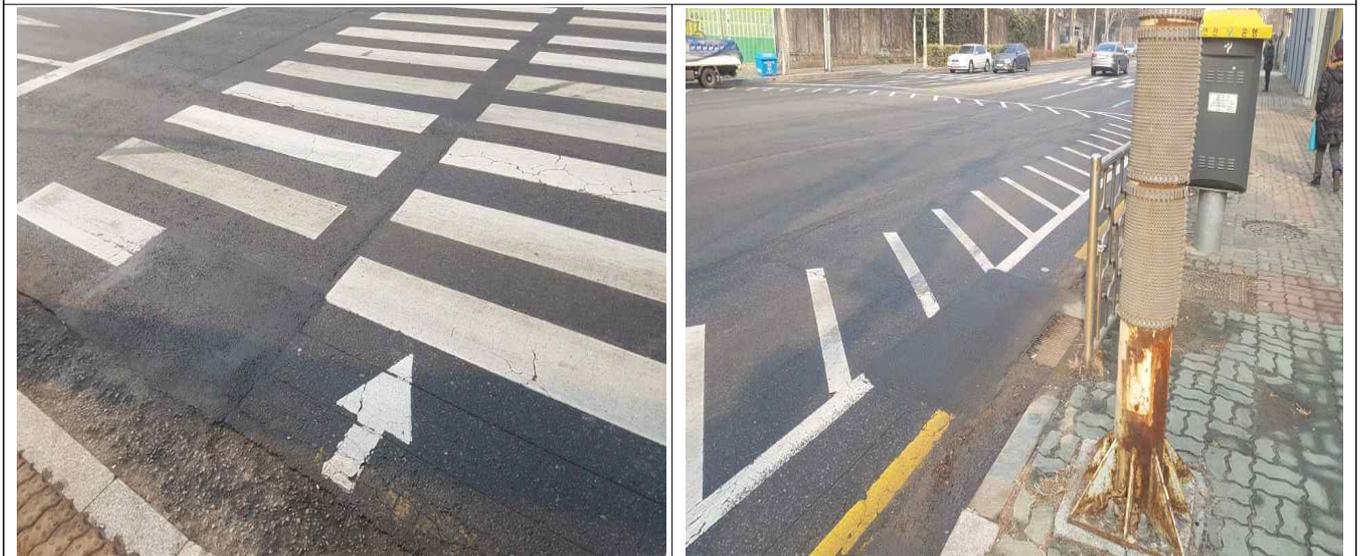
| 교차로명 | 염광여상 | 관할서 | 노원 |

| 이상내용 | 대기 검지기 단선(방향 : 동, 채널3번) | | |
| 사유 | 원인자미상 | | |

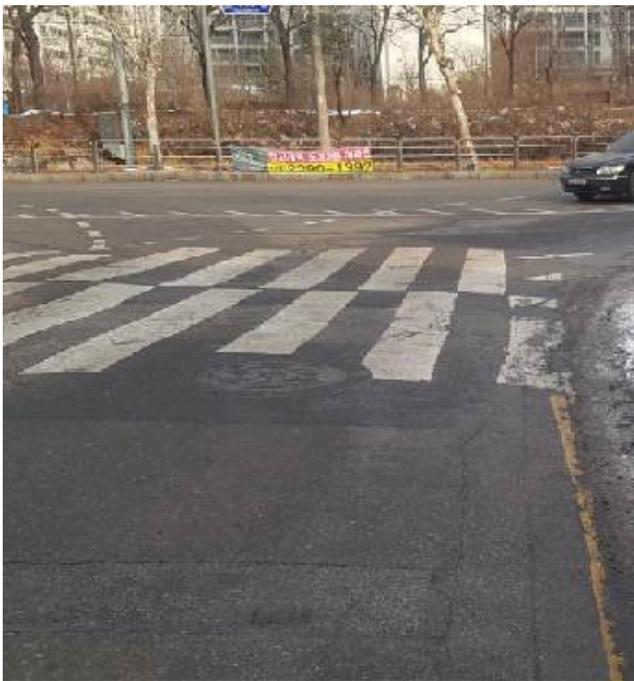
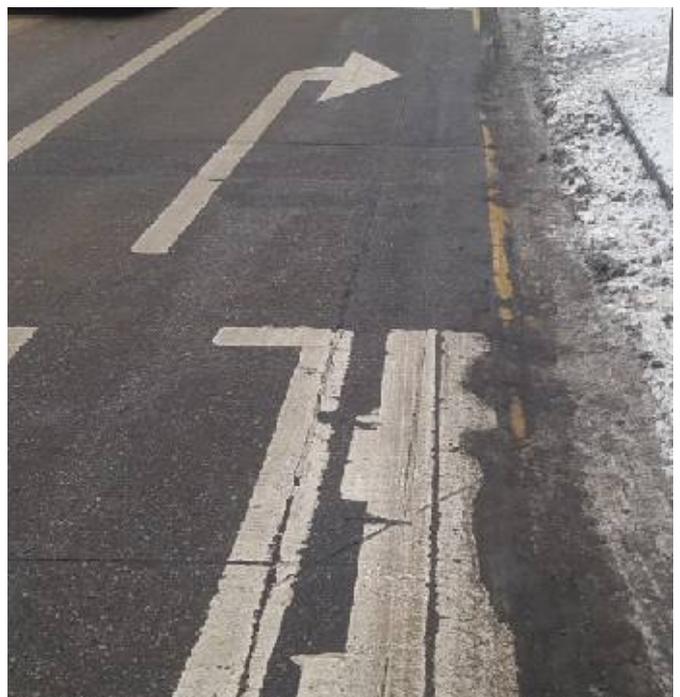
| 교차로명 | 번3동주민센터 | 관할서 | 강북 |

| 이상내용 | 좌회전감응 검지기 단선(방향 : 서, 채널1번) | | |
| 사유 | 원인미상 | | |

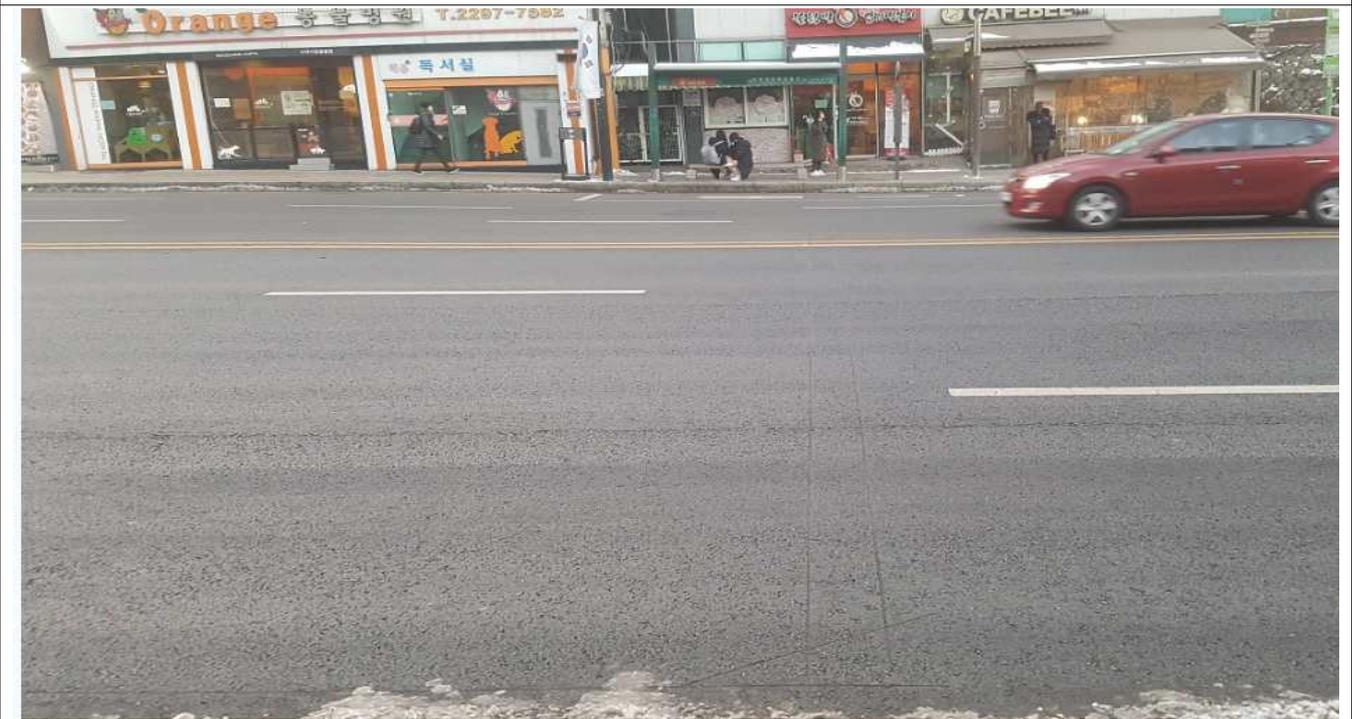
| 교차로명 | 응봉사거리 | 관할서 | 성동 |

| 이상내용 | 대기 검지기 단선(방향 : 북, 채널5번) | | |
| 사유 | 원인미상 | | |

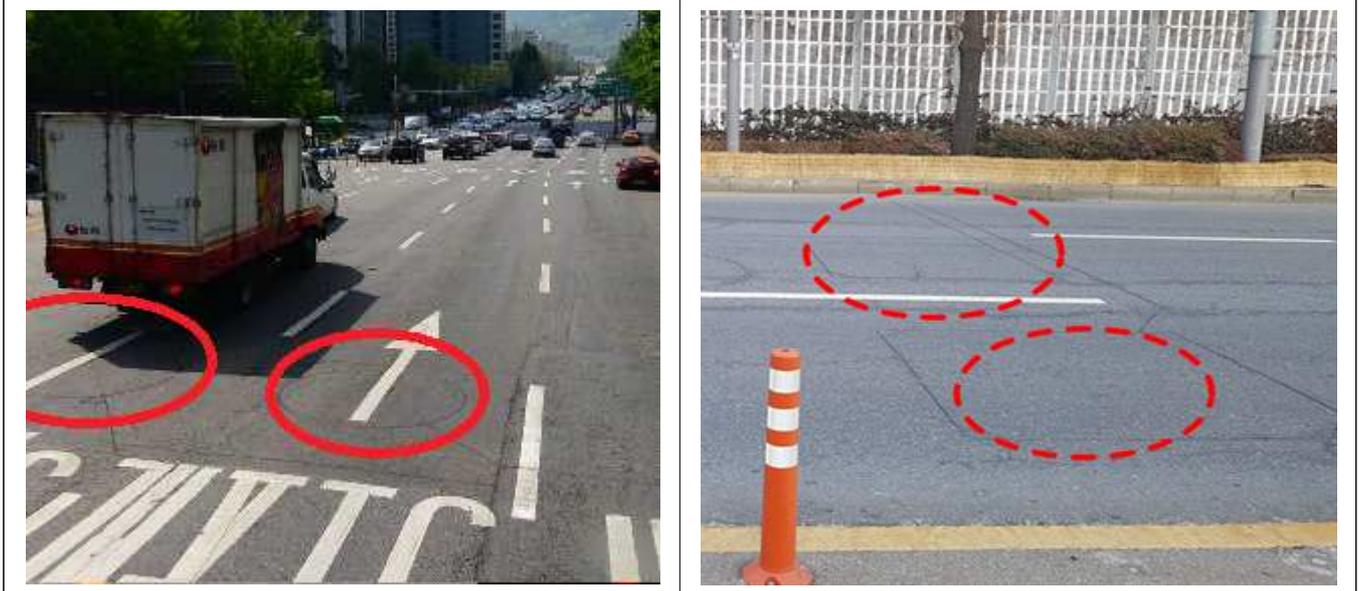
| 교차로명 | 매봉터널 | 관할서 | 수서 |

| 이상내용 | 대기(방향 : 북, 채널6) 및 앞막힘(방향 : 남, 채널22,23)검지기 단선 | | |
| 사유 | 노후화로 인한 단선('97년 신설, 내구연한 6년 초과) | | |

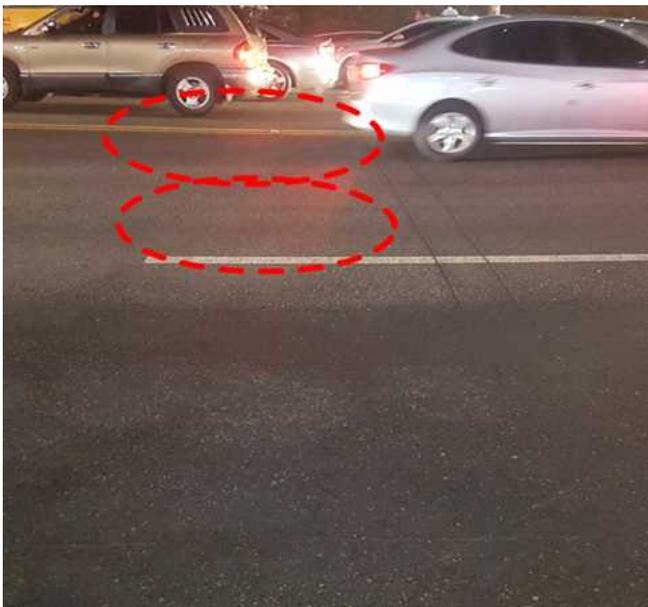
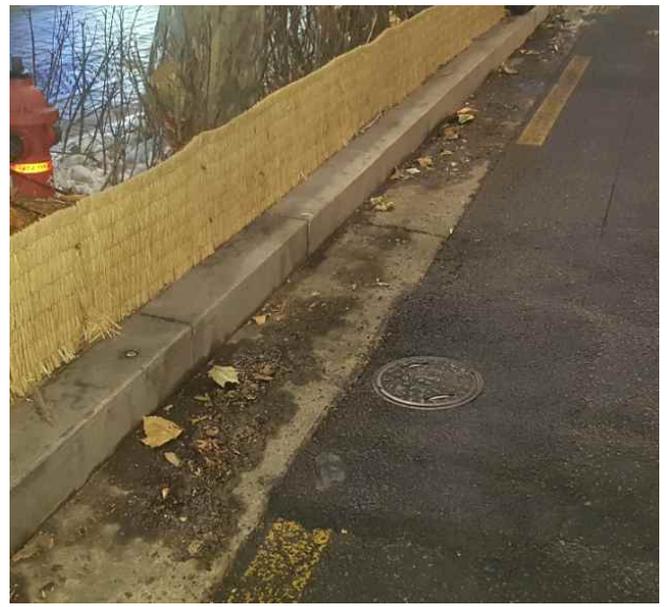
| 교차로명 | 목동역 | 관할서 | 양천 |

| 이상내용 | 대기 검지기 단선(방향 : 남, 채널15,16번) | | |
| 사유 | 원인자미상 | | |

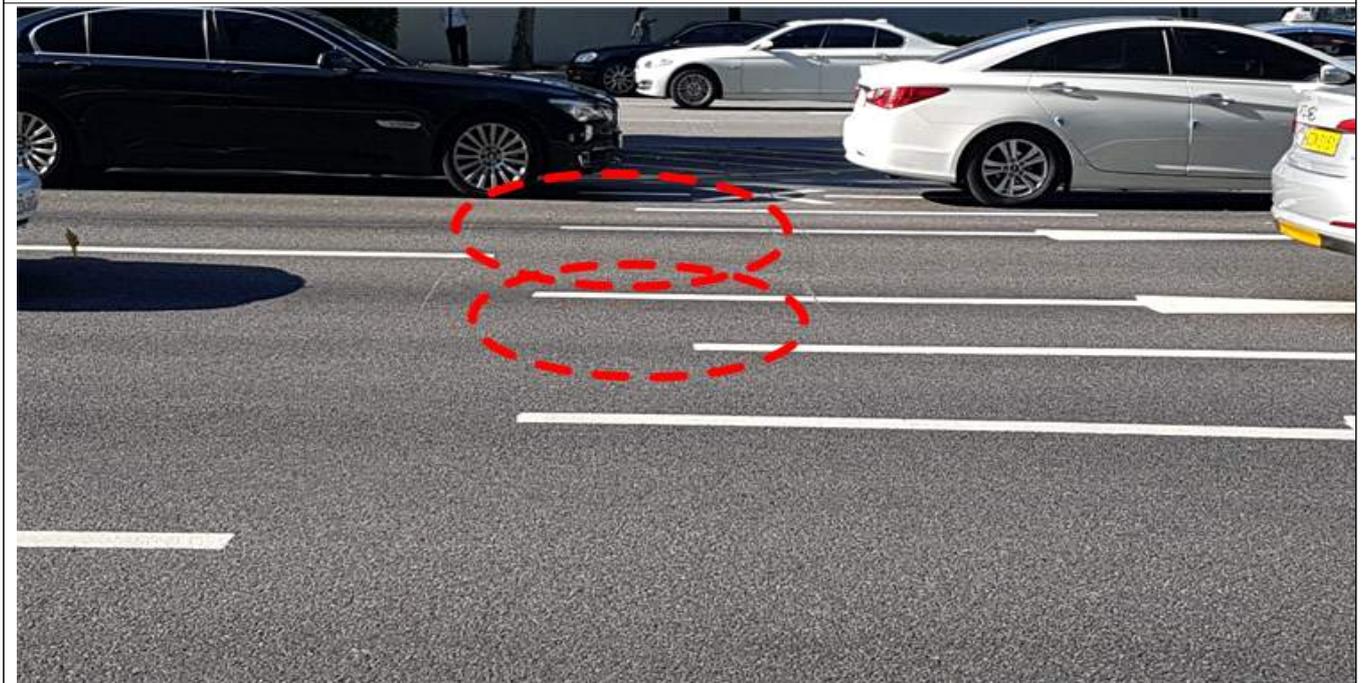
| 교차로명 | 르네상스호텔 | 관할서 | 강남 |

| 이상내용 | 대기검지기(방향 : 서 채널27,28) | | |
| 사유 | 원인미상 | | |

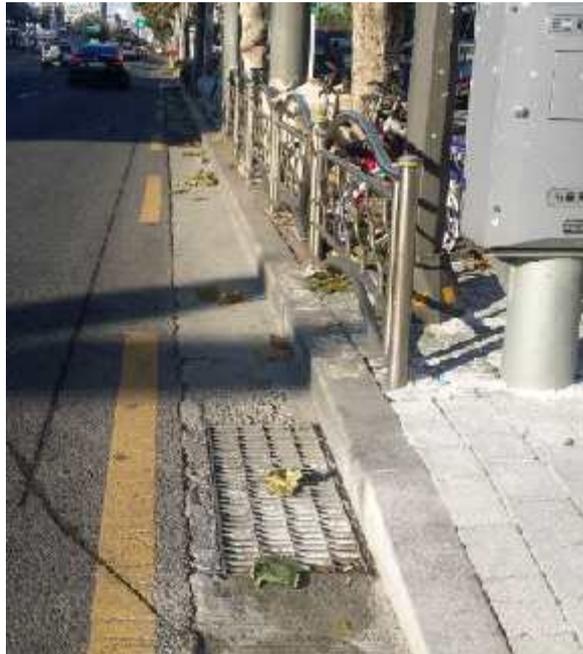
| 교차로명 | 태릉시장 | 관할서 | 중랑 |

| 이상내용 | 앞막힘 금지기 단선(방향 : 남, 채널1,2번) | | |
| 사유 | 원인미상 | | |
