겨울철대비 도로시설물 안전점검 보고서

2019. 11.

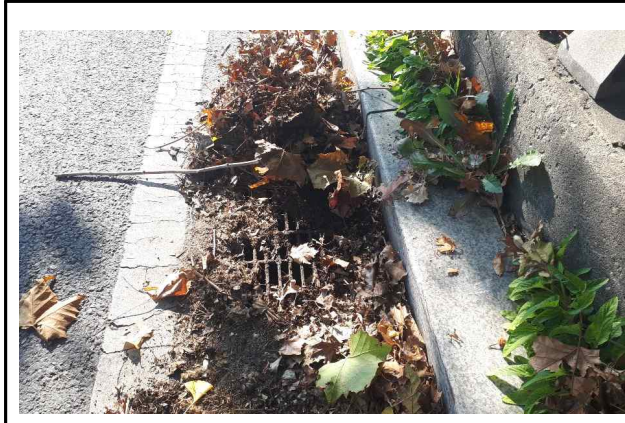
연번	시설명	점검결과 지적사항	조치결과(의견, 계획)	비고 (사진번호)
1	탄천2교	-위치 : 강남방향 진입램프 -규모 : 배수구 낙엽적치	직영보수반 작업완료	(1-1)
2	탄천2교	-위치 : 송파방향 전망대앞 -규모 : 조인트 유간 이물질퇴적	직영보수반 작업지시	(2-1)
3	탄천2교	-위치 : 강남구측 A1 하부 -규모 : 배수구하부 오물로 막힘	직영보수반 작업지시	(3-1)

1번: 배수구 낙엽적치(탄천2교,강남방향램프)

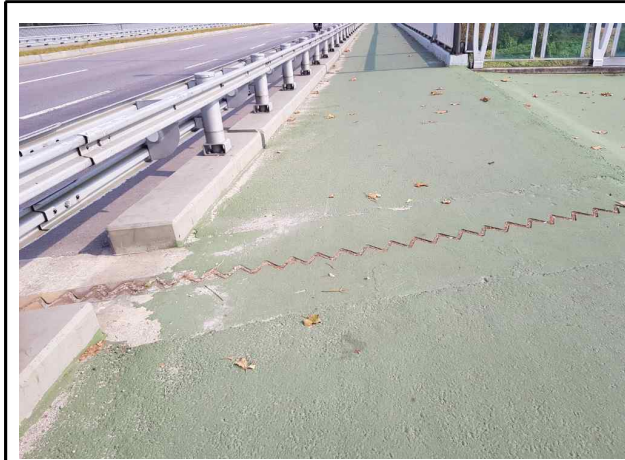
2번: 조인트유간 청소(탄천2교 송과방향 전망대)

직영보수반 작업지시

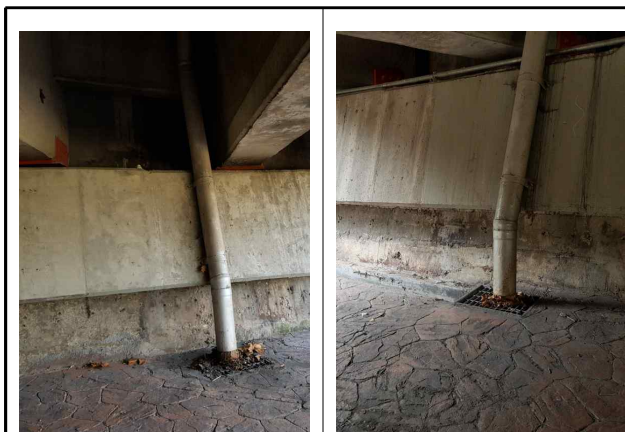
3번: 배수구하부 막힘(탄천2교 A1 강남구측)
