# 한강대교 집중점검 결과 보고

## 한강대교 집중점검 결과 보고

| 시 설 명 | 한강대교 | 준공년도 | 신교 1982. 2<br>구교 1930,1937, 보강 1984 |

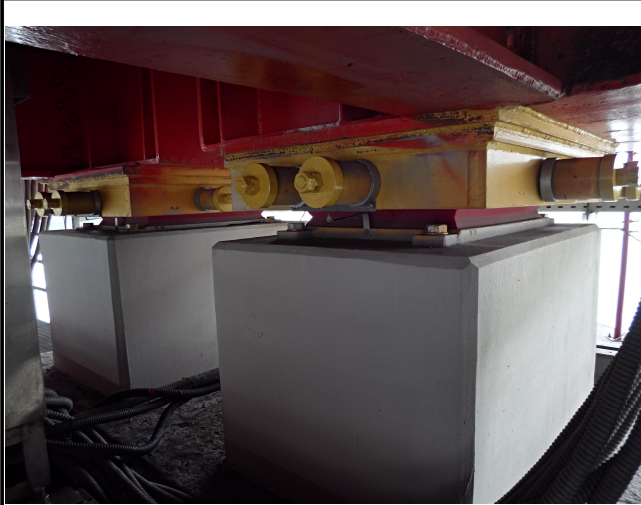
| 연번 | 위치 | 점검결과 지적사항 | 조치결과(계획) | 비 고 |
|---|---|---|---|---|
| 1 | AP1 | - 교좌장치 교체로 상태양호 | - | 사진1 |
| 2 | AP3(하) | - 교량받침 상부 콘크리트 파손 | - 단면복구 | 사진2 |
| 3 | AP2(상) | - 신축이음하부 유도배수로 연장 부족 | - 추가설치 등 | 사진3 |

| <p>사진 1    AP1 교좌장치 교체로 상태양호</p> | <p>사진 2    AP3(하) 교량받침 상부 콘크리트 파손</p> |
| <p>사진 3    AP2(상) 신축이음하부 유도배수로<br/>연장 부족</p> | |
