한남배수지외 3개소 정밀점검용역
점 검 보 고 서

【한 남 배 수 지】

2010. 06.

서울시중부수도사업소

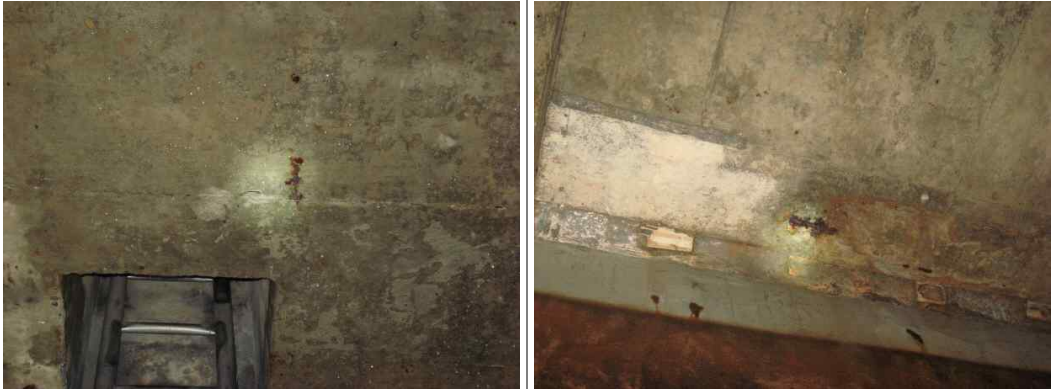
구 분	손 상 내 용	
상 부 슬래브	<ul style="list-style-type: none"> • 전반적으로 표면열화 상태이며, 방수층은 미시공 상태임. • 재료분리 1개소, 철근노출 3개소 발생.

부재		손상내용	보수 물량	단 위	보수공법	우선 순위
배수지 내부	상부 슬래브	재료분리	1.80	m ²	단면보수	2순위
		철근노출	0.04	m ²	철근방청 단면보수	2순위
	보	재료분리 및 철근노출	0.50	m ²	철근방청 단면보수	2순위
	기둥	재료분리	9.60	m ²	단면보수	2순위
	내벽	녹물유출	0.31	m ²	철근방청 단면보수	2순위
		박락 및 파손	0.41	m ²	단면보수	2순위
		박락 및 파손	0.34	m ²	표면보수	2순위 (전체방수층)
	바닥 슬래브	방수몰탈 박락	4.02	m ²	표면보수	2순위 (전체방수층)
	배관	STS도장 표면부식	2.88	m ²	녹제거+강제도장	2순위

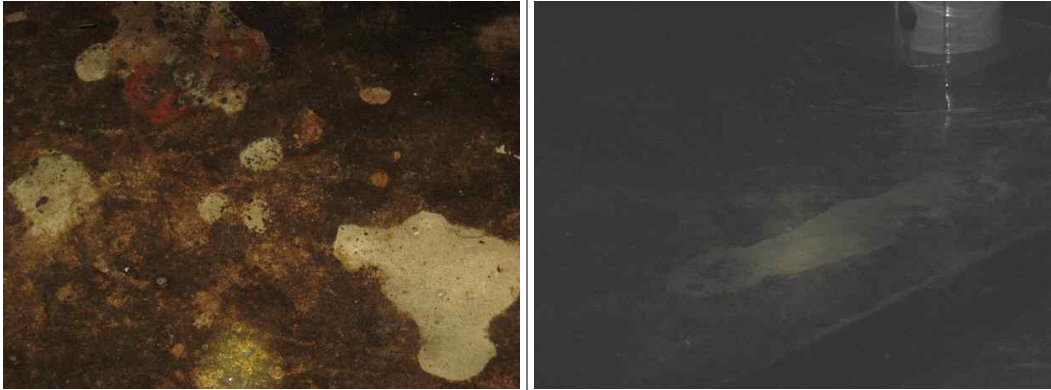
바 닥 슬래브	<ul style="list-style-type: none"> • 전반적으로 표면열화 상태이며, 시멘트 액체방수 시공상태임. • 방수몰탈 박락 6개소 발생.

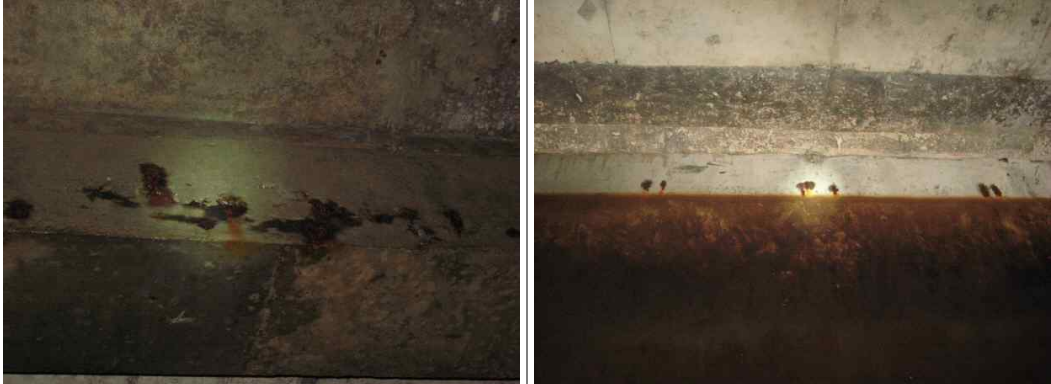
보	<ul style="list-style-type: none"> • 전반적으로 표면열화 상태이며, 방수층은 미시공 상태임. • 재료분리 및 철근노출 4개소 발생.
