사 진 대 지

(오금교보수공사)

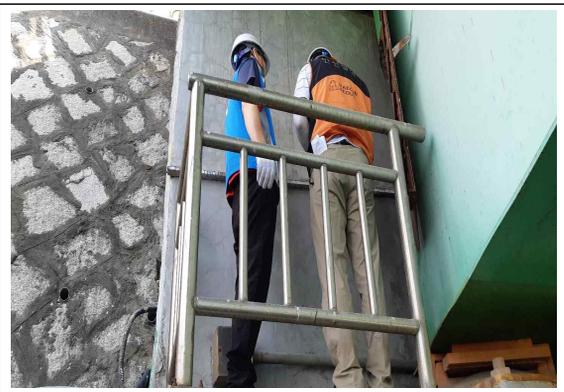
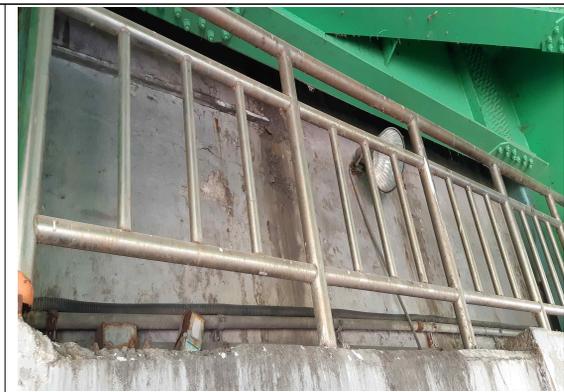
사진1
교대(A1) 빗물누수에의한 표면오염 및 박락 - 물끊기공 설치 및 단면보수

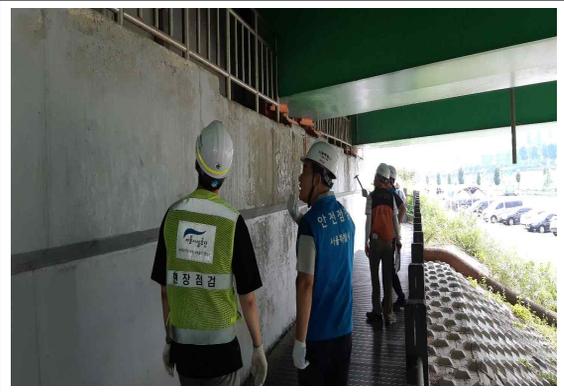
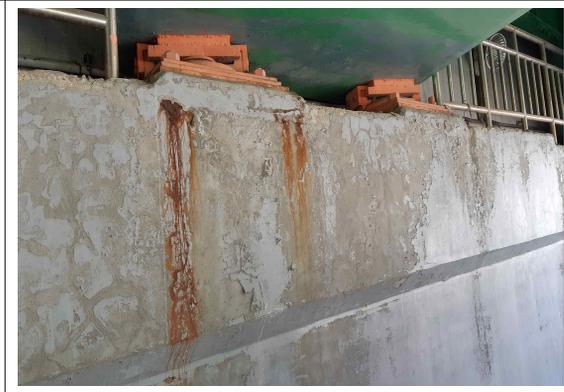
사진2
교대(A1) 빗물누수에 의한 망상균열 및 녹 발생 - 철근방청 및 단면보수

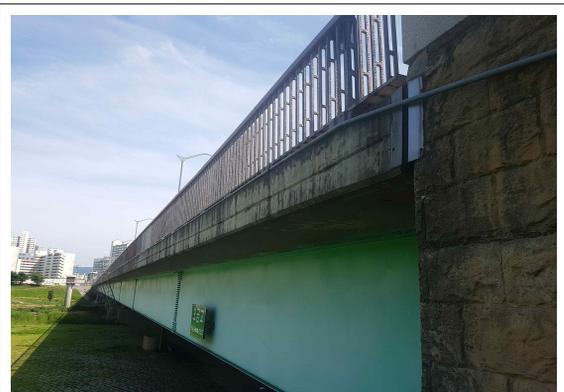
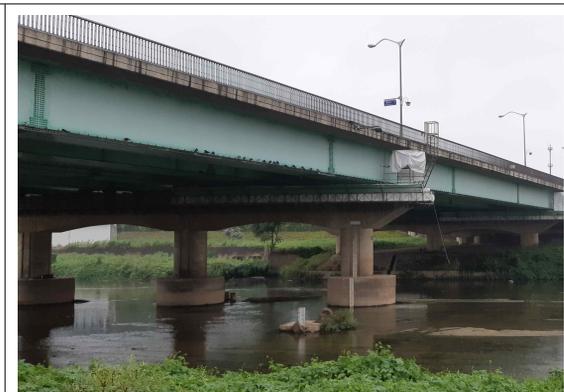
사진3
상부 캔틸레버 측면 표면오염 및 백태 - 표면보수
