현장점검 주요 지적사례

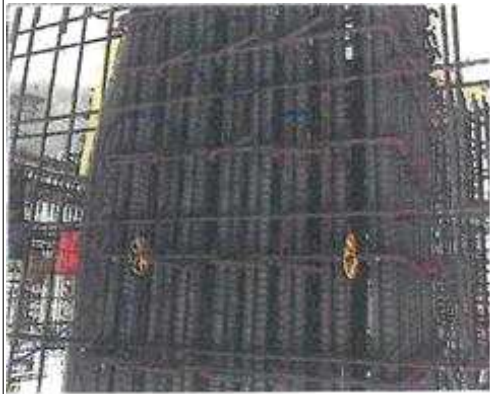
부적합 사례 01

기둥 종방향주철근 순간격, 횡방향 연결철근 정착 부적합

- 기둥의 띠철근과 횡방향 연결철근 정착 표준갈고리 배근이 부적합하고, 기둥 종방향철근 이음방법 및 순간격이 부적합한 경우 지진력 등 큰 횡력이 작용하면 연성이 부족하여 구조물이 쉽게 파괴됨.

- 기둥의 종방향주철근 순간격(S_n)은 40 mm, 철근공칭지름의 1.5배, 굵은 골재의 공칭최대치수의 4/3배 중 큰 값.

- 띠철근의 정착표준갈고리의 형태는 90°와 135° 표준갈고리가 있으며, 지진에 저항하는 모멘트골조와 저항하지 않는 모멘트골조의 기둥에 따라 표준갈고리가 상이하므로 기준과 도서를 확인. 단 정착표준갈고리는 엇갈리게 배근한다.

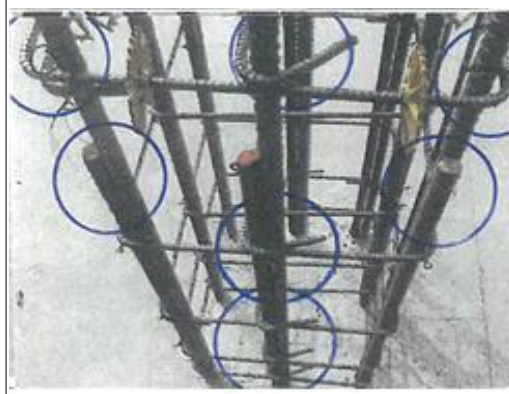
부적합 사례 02

기둥 종방향주철근 겹이음방법, 횡방향연결 철근 정착, 띠철근 정착 부적합

- 횡방향 연결철근의 간격은 기준과 도서를 확인하고, 횡방향 연결철근의 정착표준갈고리는 한쪽은 90°, 다른 한쪽은 135°이며, 배근시 수평·수직으로 서로 엇갈리게 배근하여야 함.

- 기둥의 종방향주철근 겹이음은 아래 그림과 같이 읍셋철근 겹이음하여 띠철근과 횡방향 연결철근이 종방향 주철근과 서로 밀착배근이 되도록 하여야 함.

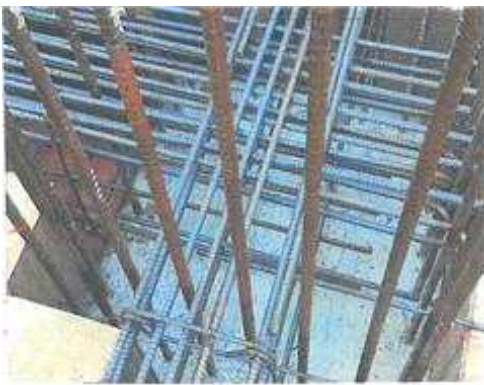
부적합 사례 01

RC구조의 기둥·보 접합부 내에 띠철근과 횡방향 연결철근이 배근안된 시공사례

- 기둥과 보 접합부내에 띠철근과 횡방향 연결철근이 배근되지 않은 경우, 큰 외력(지진력 등)의 작용 시 전단 파괴로 건축물 붕괴로 이어짐.
- 부적합 시 기둥과 보 접합부파괴 모식도, 시험체 및 파괴된 구조물 예

- 지진력에 저항하지 않는 보통모멘트 골조(이하 일반모멘트골조라 함)은 외곽부(기둥의 1면 혹은 2면에 보가 없는 기둥과 보의 접합부)의 기둥만 띠철근과 횡방향 연결철근을 배근한다.
- 기타 지진력에 저항하는 모든 모멘트 골조(보통, 중간 및 특수 모멘트골조)에서는 외곽부와 중앙부의 모든 기둥과 보 접합부에 띠철근과 횡방향 연결철근을 배근하여야 한다.

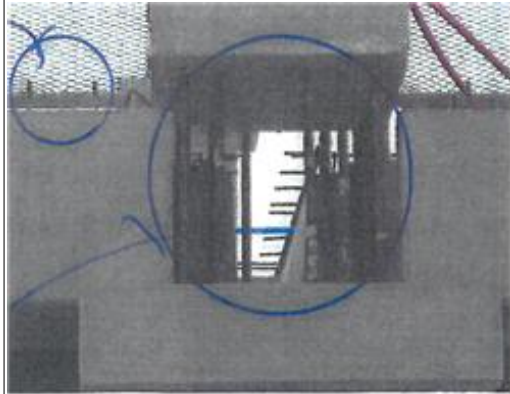
부적합 사례 02

PC구조의 기둥·보 접합부 내에 띠철근과 횡방향 연결철근이 배근안된 시공사례

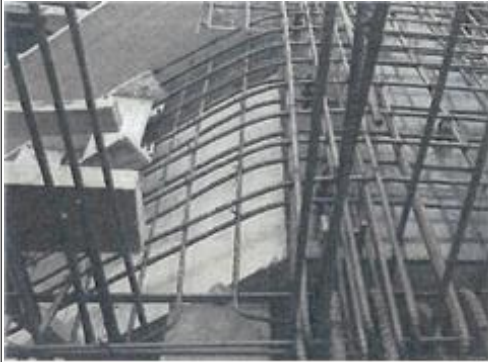
부적합 사례 01

계단절곡부의 하단철근 배근방법 부적합

- 계단 절곡부 철근배근 시 들어간 모서리부분의 철근을 상호 정착시키지 않고 배근하면, 외력(지진력 등)이 작용하면 절곡철근이 인장력의 합력 방향으로 이동하여 절곡부 콘크리트 파손으로, 결국 계단이 파괴되어 피난계단기능이 상실 됨.

- 계단의 들어간 모서리부분 배근 시 절곡부의 철근을 상호 정착시켜 배근 하여야 한다.

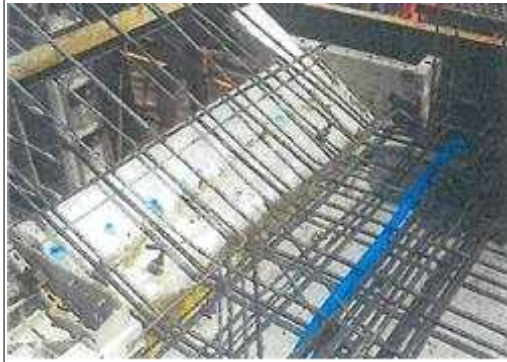
부적합 사례 02

계단절곡부의 상단철근 배근방법 부적합

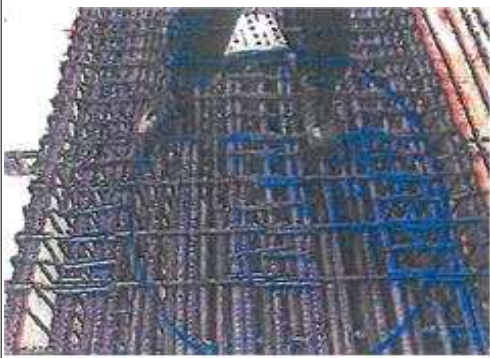
부적합 사례 01

연속보 단부 상단수평철근 순간격 부적합

- 보의 동일 평면에서 평행하는 수평 철근 순간격이 부적합하면,
 - ① 공동 발생으로 콘크리트단면 감소,
 - ② 철근주위에 콘크리트가 부착 되지 않아 철근좌굴 발생,
 - ③ 겹이음철근 주위에 콘크리트가 없어 부착응력손실로 겹이음철근은 배근되지 않은 것과 같게 되어 결국 보의 강도가 감소되어 균열, 처짐 및 파괴로 연결됨.

- 보의 동일평면에서 평행하는 철근의 수평 순간격(S_n)은 25mm 이상, 철근 공칭지름의 1.0배 또는 굵은 골재의 공칭최대치수의 4/3배 중 큰 값으로 배근한다.

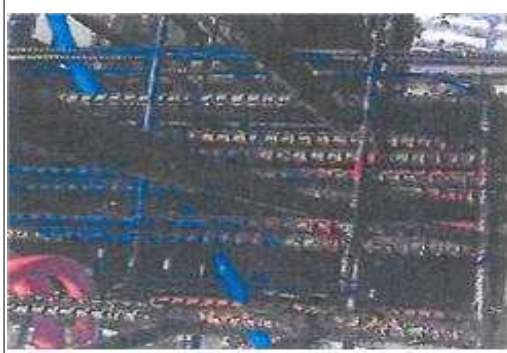
부적합 사례 02

보의 기둥접합부 단부 상단수평철근 순간격 부적합

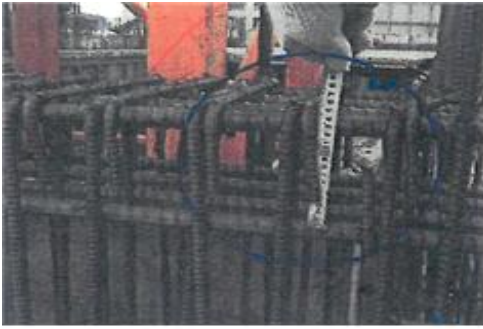
부적합 사례 01

보 상부 주철근의 상단과 하단철근 순간격 부적합

- 보의 주철근 상단과 하단 2단 이상 배근 시 순간격이 부적합하게 되면, 보의 유효높이 d 값이 작아서 보의 휨 및 전단내력이 감소되어 외력(지진력 등)이 작용하는 경우 쉽게 파괴됨(아래 식 참조).

- 보의 주철근 상단과 하단에 2단 이상으로 배근되는 경우 상·하철근 순간격은 25mm 이상이므로 배근시 D25를 상·하 주철근 사이에 넣고 결속선으로 묶는다.

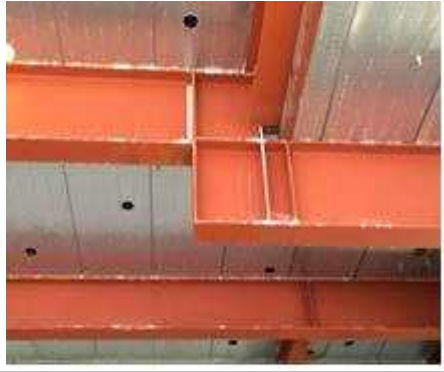
부적합 사례

- 철골보 단차부분 하부에 철판 미 보강 시 하중경로가 불연속이 되어 집중 응력이 발생되어 모서리에 균열발생 우려

- 하부보강철판 시공

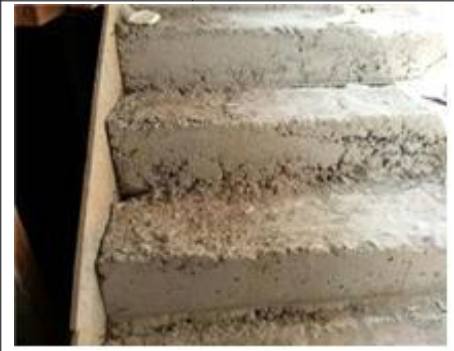
부적합 사례

- 계단 타설시 콘크리트의 흘러내림 방지를 위해 슬럼프를 조정하여 인위적으로 시방배합을 변경하였거나
- 목재 거푸집으로 만든 계단 콘크리트 타설 시 다짐작업 소홀로 인해 발생하는 재료분리 현상

- 시공편의를 위한 콘크리트의 배합조정 금지
- 다짐 시 바이브레이터와 고무망치 등을 병용하여 철저한 다짐을 실시할 것
- 형틀의 선정에 만전을 기할 것

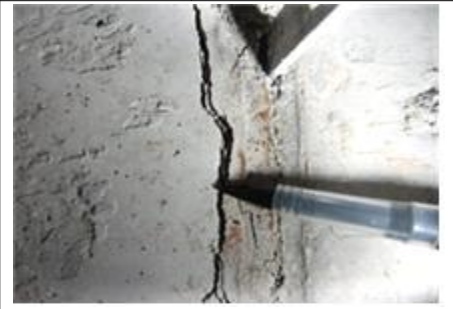
부적합 사례

- Mass 콘크리트의 수화열 관리 미흡으로 표면에 발생한 균열이 양생되면서 수축응력에 의해 관통균열로 진행되어 구조물의 내구성 저하

- Mass부재는 수화열해석을 통해 도출된 시방규정, 양생방법, 양생기간의 준수

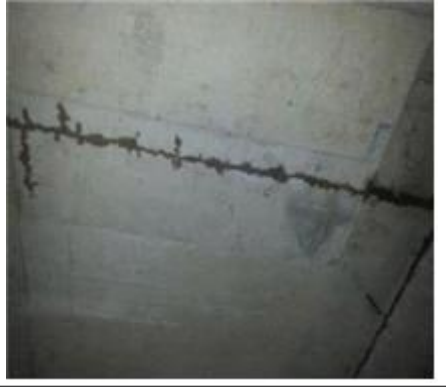
부적합 사례

- Slab시공 joint의 이어치기가 잘못 되어 신구 콘크리트의 접합 불량 발생, 누수 현상이 생김

- 접합 효율상승을 위한 청소 철거
- 시멘트 페이스트 혹은 몰탈을 바르고 신 콘크리트 타설
- 신,구 콘크리트 접착제 사용검토
- Rib lath를 사용한 곳은 제거 후 신 콘크리트를 타설하여 접합 효율을 향상 시킬 것

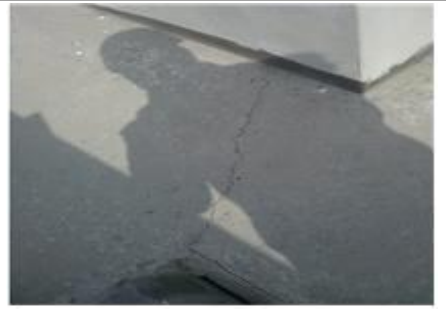
부적합 사례

- 콘크리트의 수축팽창(6×10^{-4}) 으로 인하여 옥상에 균열발생

- 그림과 같이 구조물 접합부에 아이소 핑크 설치

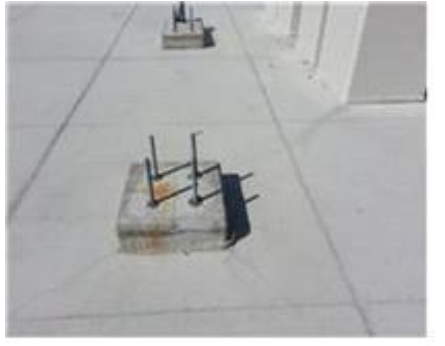
부적합 사례

- 옥상 누름콘크리트 신축줄눈 임의 변경 시공(Saw Cutting)
- 신축팽창에 의한 콘크리트 균열발생

- 설계상세도면과 동일하게 시공

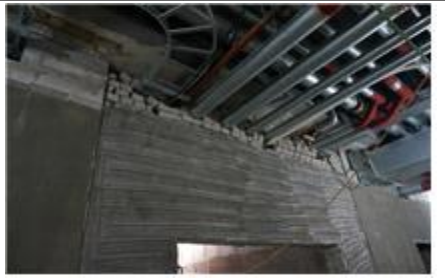
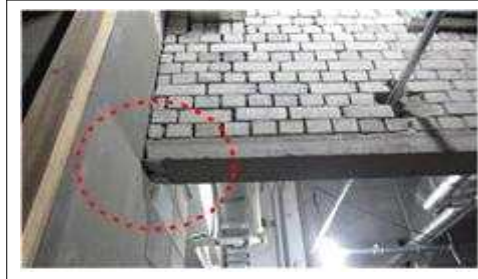
부적합 사례

- 조적공사시 수직, 수평줄눈 모르타르 사춤불량
- 통줄눈, 배관주위 등 보강초지 미흡
- 인방 보 적정설치 불량
- 조적벽체 강성저하 및 균열 발생

- 수평, 수직줄눈 모르타르사춤 철저히
- 통줄눈(각종배관 등)의 보강
- Slab하부 10mm이상 완충 공간 쌓기
- 인방(Lintel)보 적정깊이 시공

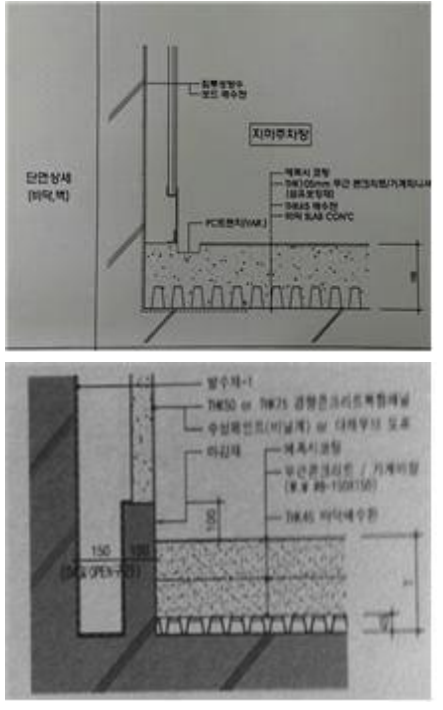
부적합 사례

- 공간벽 내부에 배수트렌치가 없음.
- 공간벽내부에 트렌치가 있어도 방수층이 없거나 배수유도관 없음.
- 외측 벽에서 흘러내리는 누수 또는 결로수가 이중벽체의 내부측 하단부에 간헐적으로 흘러 하부철물이 부식되고 누수얼룩이 생겨 미관이 좋지 않을 수 있음.
- 바닥트렌치로 유도되는 유도관이 없으므로 트렌치에 물이 고여 부패하거나 벌레의 유충이 서식할 우려가 있음.

- 이중벽하단부에 배수로 설치
- 배수로에 방수층을 설치하고 배수유도관을 설치하여 누수/결로수를 배출 시키도록 함.

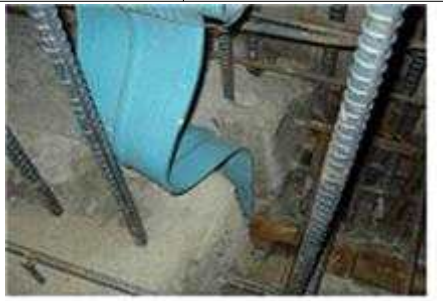
지수판 수직도 불량

- Con'c 시공이음부 불량/ 거푸집 설치 곤란하고 지수판 설치 미흡으로 누수발생

- 지수판 주위에 부목을 설치하여 거푸집 설치가 쉽도록 함

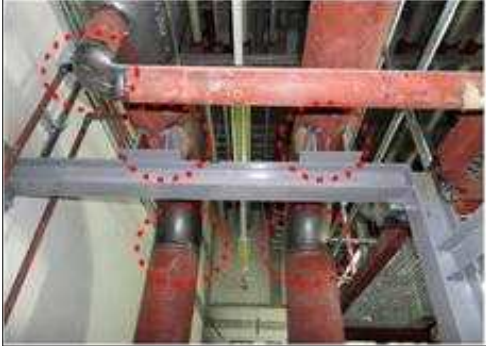
부적합 사례

- 흑강관에 엘보 및 관지지 철물을 용접 접합 작업하고 용접부위의 녹 발생 방지를 위한 도장시공을 하지 않고 장기간 방치

- 용접부위의 녹 발생 방지를 위하여 용접 후 즉시 도장시공 실시
- 도장시공 절차(흑강관 노출)
 - 도장부위 정리 작업 : 오염 물질 등 부착물 제거, 기름 및 녹 제거
 - 도장시공 : 방청페인트 2회, 조합 또는 알미늄페인트 2회

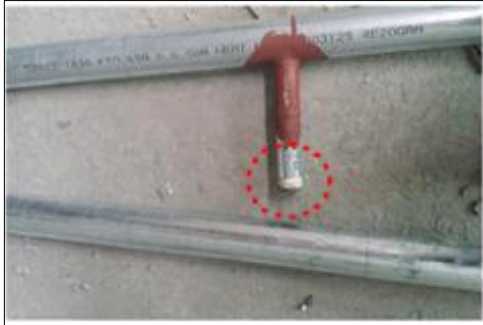
부적합 사례

- 슛나사를 과도하게 절삭하고 나사 부위에 면사 등을 많이 테이핑 하여 암나사와 접합 연결
- 슛나사와 암나사의 접합이 불완전하고 면사가 부패되어 누수발생이 우려됨

- 슛나사는 KSB0222(관용타이퍼나사)를 준용하여 테이퍼 가공(1/16)
- 나사접합시 녹 방지 및 누수방지를 위해 테프론테이프 등 재질로 소량 테이핑

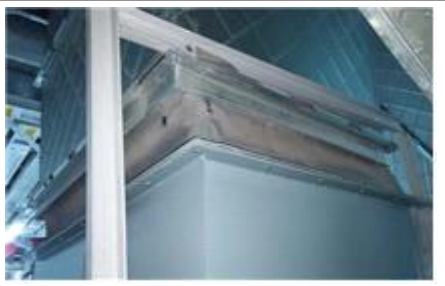
부적합 사례

- 송풍기 토출 측 캔버스가 편심이 생기고 캔버스 일부가 손상되어 누기가 발생하고 있음

- 캔버스 이음의 편심은 10mm이내 로 하고 누기가 발생하지 않도록 정밀 시공 후 철저히 코킹 할 것
- 시공관리 Check Point
 - 캔버스 부분은 누기가 발생하기 쉬운 부분이므로 손상이나 편심에 생겨 누기가 발생하지 않도록 한다.

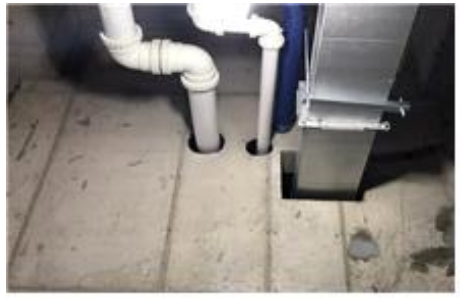
부적합 사례

- 정규격 슬리브 미설치
- 누수의 원인
- 내화충전재 시공 시 부실발생

- 정규격 슬리브 설치

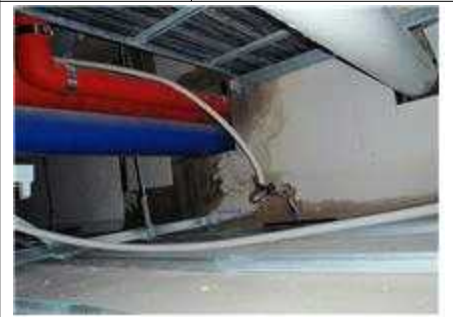
부적합 사례

- 같은 레벨의 흠막이 벽과 주동부 사이의 토피가 덮이는 부분에 물이 고이는 현상(Ponding)이 발생하여 누수시 해결이 되지 않는 경우가 발생함.

- 지하 건물의 상부에는 물이 고이는 부분을 없애주기 위해 흠막이 벽체의 높이를 구조물 높이까지 낮추어야 함

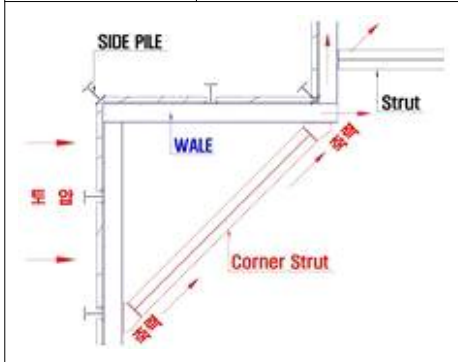
부적합 사례

- 편토압으로 띠장에 과도한 축력이 발생됨.
- Strut지보재에 과다축력 발생.
- Strut수평응력으로 좌굴발생됨.

- 토압에 균형이 유지되는 범위내에 Strut를 설치하여야 함.

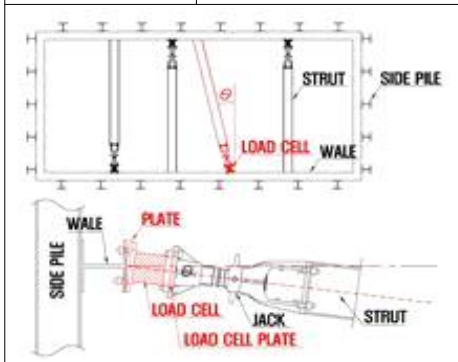
부적합 사례

- Load Cell에 편심하중 작용으로 실제축력보다 과다하중 발생됨.
- Load Cell내 센서응력이 균등 하게 작용하지 않음.

- Strut와 띠장이 직각으로 설치되어 편심이 발생되지 않게 설치함.

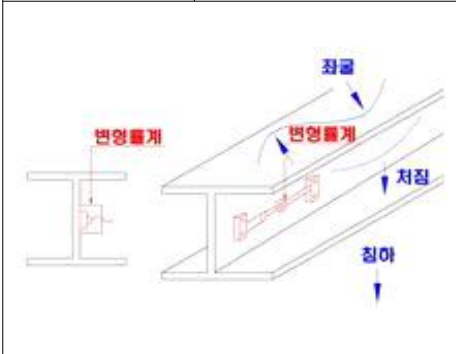
부적합 사례

- 한 지점에 1개소 설치로 축력 및 좌굴과 처짐 등의 파악 곤란
- 인장, 압축방향에 대한 변형률 검측 곤란

- Flange와 Web등에 4개소를 설치로 축력, 좌굴 및 처짐 등을 파악.
- ### ■ 시공관리 Check Point
- 위험단면에 응력계 설치개소 확인

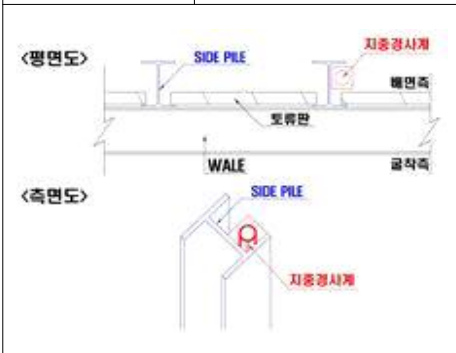
부적합 사례

- 지반 초기거동 파악이 어려움.
- 배면지반의 침하 및 압밀 등에 따른 수평 거동파악이 곤란함.
- 뒷채움 불량에 따른 수평변위 파악 곤란

- 지중경사계를 배면에 설치함
 - 엄지말뚝에 경사계 설치하는 건물 경사계로 대체함.
- ### ■ 시공관리 Check Point
- 경사계 설치위치를 확인함.

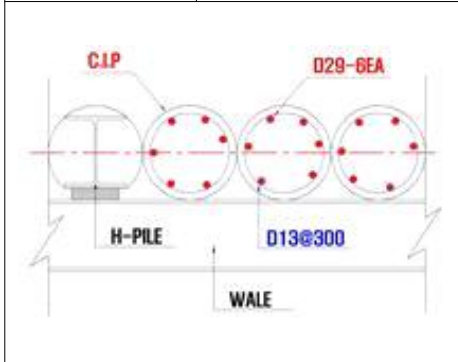
부적합 사례

- 시공시 철근을 한쪽면에 편중 배치.
- 철근의 인장부재로서의 역할 부족.

- C.I.P 말뚝 중심선에서 인장부위에 소요 철근량 균등하게 배치.

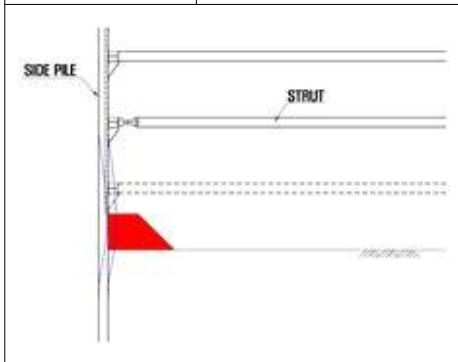
부적합 사례

- 업지말뚝의 수동영역 부족으로 과다변위 발생.
- SIDE PILE 변형 및 근입부 밀림현상 발생.

- 굴착소단(수동영역)이 굴착소단높이 (H)의 3배 이상 되도록 유지.

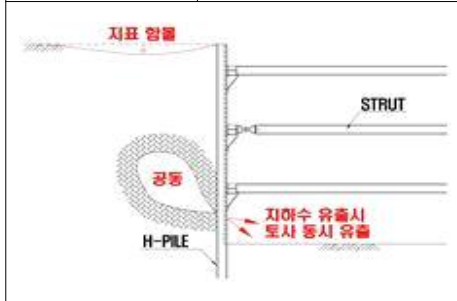
부적합 사례

- 토사 동시 유출로 세굴 발생.
- 배면 공동 발생 및 지표함몰.
- 약액주입 Grout 시공후 시간경과에 따라 수개월 이후에는 용탈현상에 의한 차수를 기대하기 어려움.

- 흠막이 배면 차수 Grouting 또는 주열식 벽체 형성으로 누수 예방.
- 약액주입 효과 확인 후 즉시 굴착시공 완료토록 함.

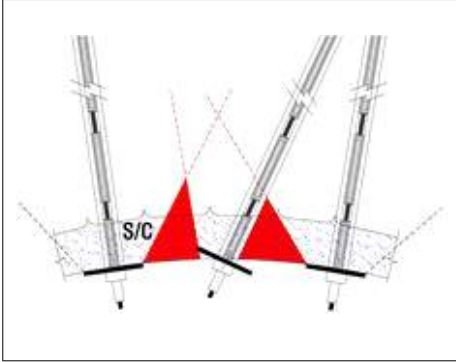
부적합 사례

- R/B의 긴장력에 의한 영역의 응력을 받을 수 없음.
- 경사진 R/B 주변 S/C면에 과다 응력 및 변위 발생

- R/B의 간격 재조정 및 추가설치가 필요함.

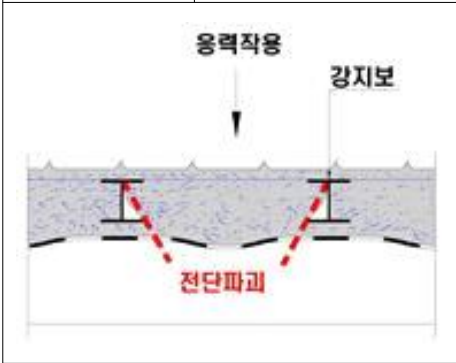
부적합 사례

- 강지보공과 S/C면에 전단파괴가 발생됨.
- 터널내 과다변위 발생됨.

- S/C 타설면의 추가 S/C 타설이 필요함.

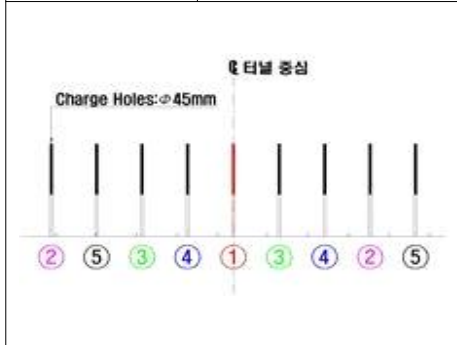
부적합 사례

- 자유면이 없음.
(심빼기 발파Pattern이 없음)
- 뇌관점화순서가 불량, 불발초래
- 버력처리시 위험도가 높음.

- 심빼기발파로 자유면 형성이 필요함.
- ### 시공관리 Check Point
- 뇌관순서에 의해 발파가 진행되도록 확인함.

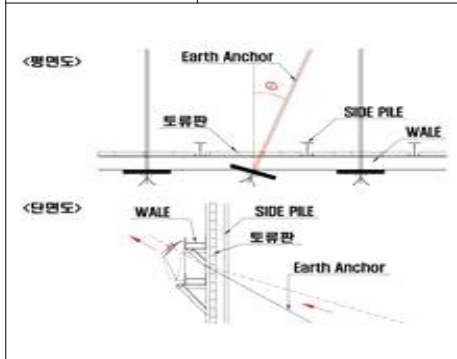
부적합 사례

- 강선 꺾임으로 소요 인장력이 발휘되지 못 함.
- 인접 E/A에 토압이 가중전달 되므로 붕괴위험 초래함.
- 과도한 인장력으로 강선 절단

- 강선이 꺾이지 않도록 설치함.
- 설치각도와 일치된 띠장 설치 요망
- E/A강선 설치각도와 일치된 피스 브라켓 설치가 필요함.
