현장점검 주요 지적 사례

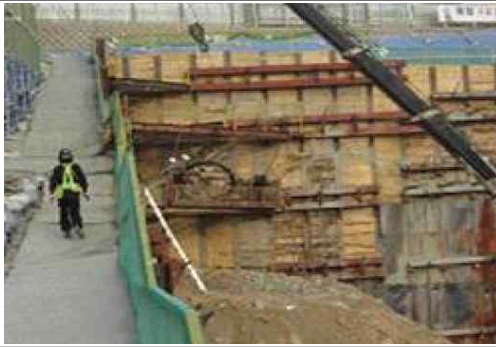
부적합 사례

02. 코너 STRUT 및 띠장의 구속력 불량

- 코너 STRUT와 띠장과의 연속성이 없어 변위 발생 우려
- 띠장 간의 연결 상태와의 연속성이 불량하여 변위 발생

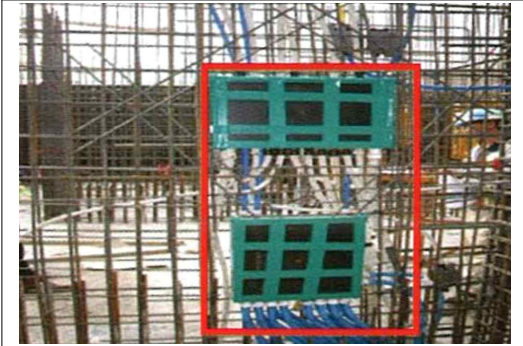
부적합 사례

07. 세대 분전반 주위 보강근 누락

- 철근 절단과 콘크리트 단면 손실로 내력 저하

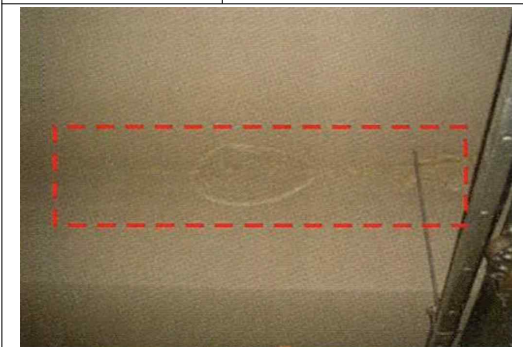
부적합 사례

08. PC보와 PC슬래브 접합부 누수

- PC보와 PC슬래브 조인트 균열발생으로 누수 발생
- Topping Con'c 타설 시 밀실한 다짐 부족

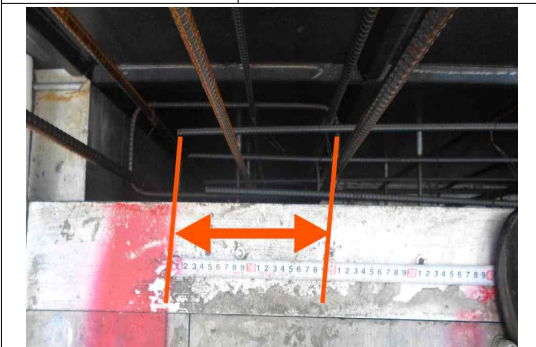
부적합 사례

14. 벽체 수평철근 정착

- 벽체의 수평철근 정착길이가 기준보다 짧게 시공됨
- 콘크리트 정착길이가 부족하면 철근이 인장력 또는 압축력에 저항하기 전에 콘크리트와의 부착이 떨어져 구조성능이 떨어짐

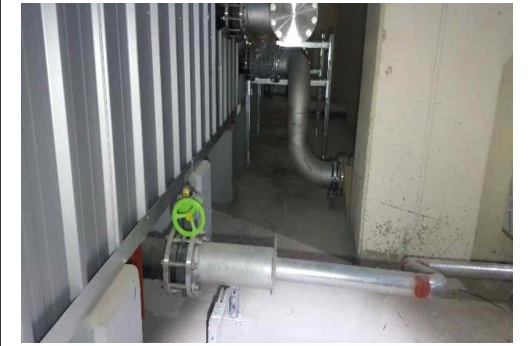
부적합 사례

15. 기계실 및 물탱크실 바닥 위 배관 발판 미설치

- 기계실과 물탱크실 바닥 위에 설치한 배관은 유지관리와 점검을 위한 이동에 불편하므로 배관을 밟고 다니지 않도록 조치가 필요함

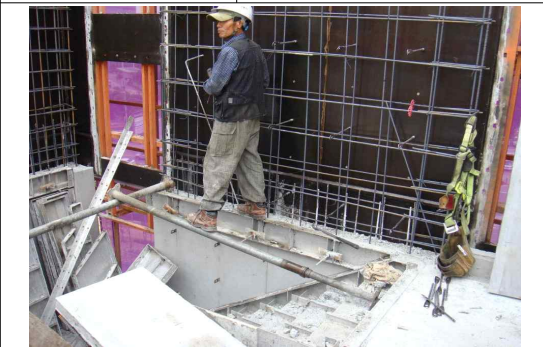
부적합 사례

16. 계단실 철근배근 및 거푸집조립 작업전 작업발판 미설치 [위험요인: 추락]

- 계단실, 엘리베이터실의 철근 배근, 거푸집 조립 작업 시 작업발판 설치 미비로 추락 재해 위험

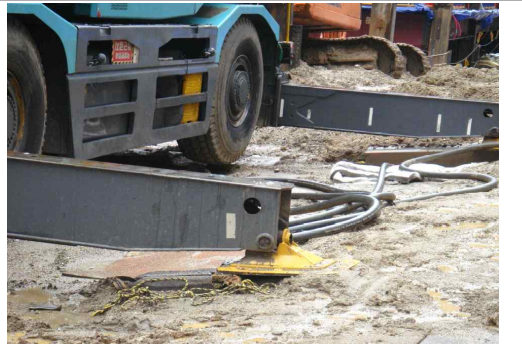
부적합 사례

17. 크레인 아웃트리거 침하방지목 설치 미비

- 아웃트리거 받침대 설치 미비
- 지내력 부족으로 크레인 전도의 위험

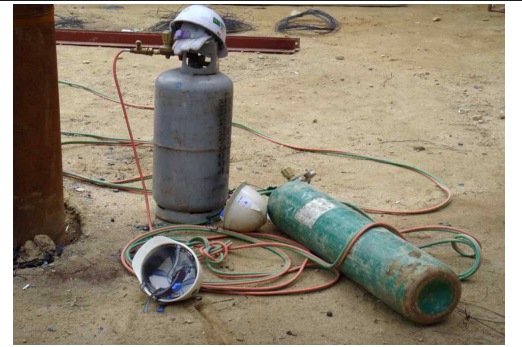
부적합 사례

18. 가연성 가스 용기 관리 불량

- 산소, 아세틸렌 가스용기 보관 및 사용 관리 불량으로 폭발사고 위험
- 호스관리 불량
