홍제2교 정밀안전진단 용역

홍제2교 요약 보고서

홍제2교 정밀안전진단 결과표

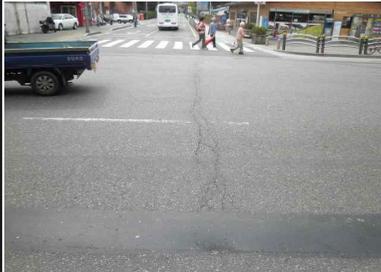
<p>현황 : 시공이음부 균열(P1) 원인 : 신축이음장치 미설치로 인해 균열이 발생함. 대책 : 신축이음장치 설치보수</p>
<p>아스팔트 망상균열(S3)</p>

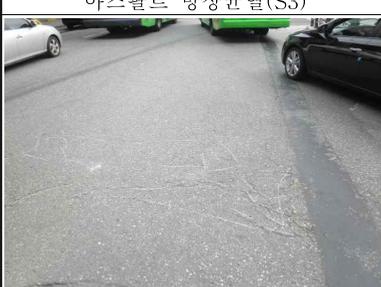
<p>현황 : 아스팔트 망상균열(S3) 원인 : 장기공용과정에서 지속적인 차량하중에 의해 점착력이 저하되어 균열이 발생됨. 대책 : 절삭덧씌우기</p>
<p>측구 파손(S1)</p>

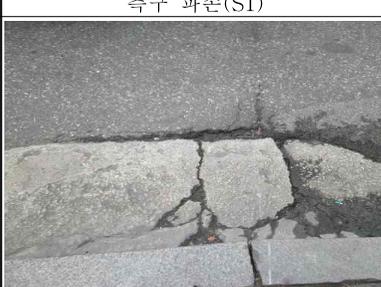
<p>현황 : 측구 파손(S1) 원인 : 차량통행에 따른 충격으로 파손이 발생함. 대책 : 우수침투 방지차원에서 파손된 부위를 치핑하고 재시공을 실시하는 것이 바람직함.</p>

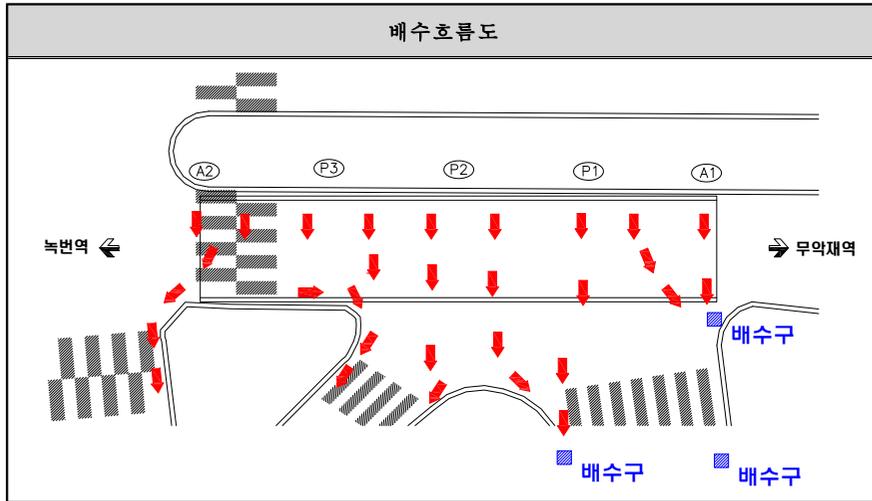
손상 대표사진	조사내용 및 점검의견
<p>배수구관 미설치(S1)</p>	<p>현황 : 배수관 미설치(S1) 원인 : 시공오류에 따른 배수관 미설치로 주변 부재에 손상을 발생시키고 있는 상태임. 대책 : 배수관 설치보수</p>

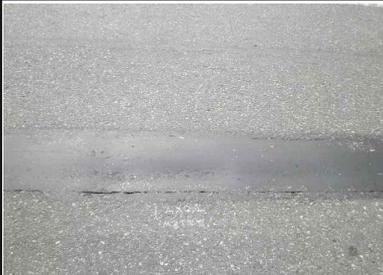
<p>현황 : 종방향 신축이음장치 변형(S2)</p> <p>원인 : 지속적인 차량통행에 따른 충격하중으로 변형이 발생함.</p> <p>대책 : 신축이음장치 재설치</p>
<p>신축이음하부 누수(A1)</p>

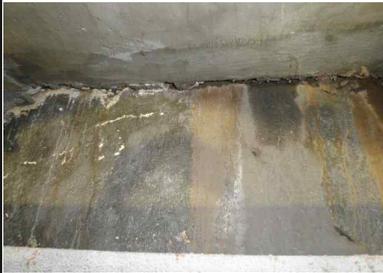
<p>현황 : 신축이음하부 누수(A1)</p> <p>원인 : 횡방향 신축이음 미설치로 인해 발생한 균열부로 노면수가 일부 유입됨.</p> <p>대책 : 근본적인 원인으로 신축이음장치 보수가 필요함.</p>

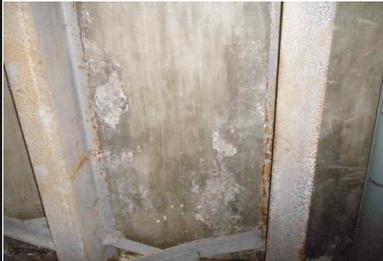
현황 : 보수재 박리(S4/G3~4) 원인 : 장기공용과정에서 보수재 노후화로 박리가 발생함. 대책 : 표면처리보수
누수, 백태(S1 좌측 캔틸레버)

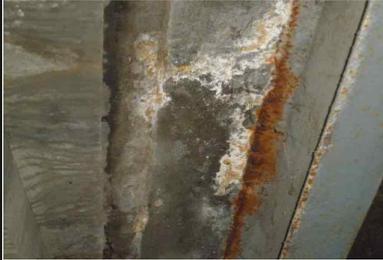
현황 : 누수, 백태(S1 좌측 캔틸레버) 원인 : 조인트 이음부로부터 우수가 침투하여 발생함. 대책 : 표면처리보수를 실시하고, 근본적인 보수로 우수유입을 차단하는 것이 필요함.
배수구 주변 철근노출(S1)

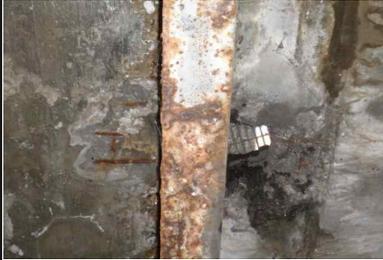
현황 : 배수구 주변 철근노출(S1) 원인 : 시공오류에 따른 배수처리 불량으로 장기공용과정에서 우수침투 및 열화로 인해 철근노출이 발생됨. 대책 : 철근방청을 통한 단면보수를 실시한 후 근본적인 보수방안으로 배수관 설치보수가 필요함.

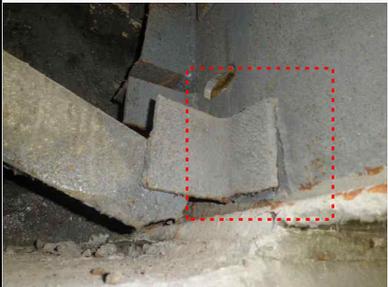
<p>현황 : 연결재 용접부 탈락(A1/G5~6/CB1)</p> <p>원인 : 시공미흡에 따른 용접불량과 장기공용에 의해 브레이싱 연결재 탈락이 발생함.</p> <p>대책 : 볼트를 이용한 연결재 설치 후 브레이싱을 재설치</p>

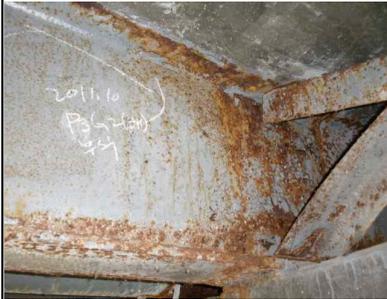
<p>현황 : 주형 부식(P3/G2)</p> <p>원인 : 장기공용과정에서 지속적인 습윤 접촉으로 부식이 발생함.</p> <p>대책 : 부식면 제거 후 전반적인 재도장 보수가 필요하며, 지점부의 경우 강재보강을 실시하는 것이 바람직함.</p>
<p>가로보 변형 및 파손(S4/G3~4/CB1)</p>

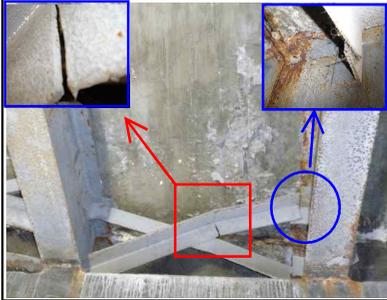
<p>현황 : 가로보 변형 및 파손(S4/G3~4/CB1)</p> <p>원인 : 가로보 용접부 상태 등 주변부재에 손상은 발생되지 않은 상태이고, 파손 내측부 도장상태 또한 양호하여 진행성이 없어 초기 시공불량에 의한 것으로 판단됨.</p> <p>대책 : 진행성은 없으나 안전성 및 내구성을 위해 가로보 재설치가 바람직함.</p>

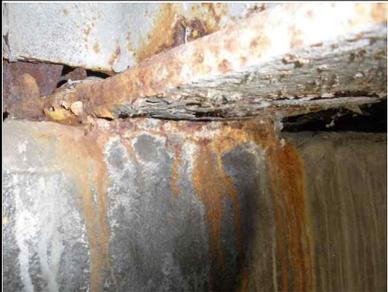
<p>현황 : 받침장치 부식 (P3/SH3)</p> <p>원인 : 장기공용과정에서 누수 등에 의해 부식이 발생함.</p> <p>대책 : 받침장치 재설치</p> <ul style="list-style-type: none"> - 인상작업 시 강제주형을 고려해야함. - 기존받침 제거를 위해 교대 및 교각 코핑부의 일부 파취가 필요함.

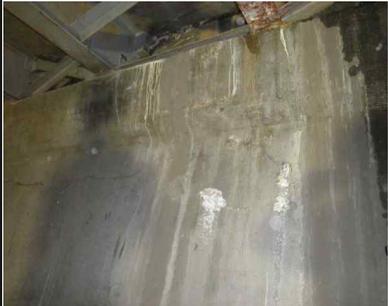
<p>현황 : 누수오염 및 백태 (A1)</p> <p>원인 : 이음부 누수에 의해 장기공용과정에서 누수오염 및 백태가 발생됨.</p> <p>대책 : 표면처리보수(근본적인 원인에 대한 보수로 신축이음장치 설치보수)</p>

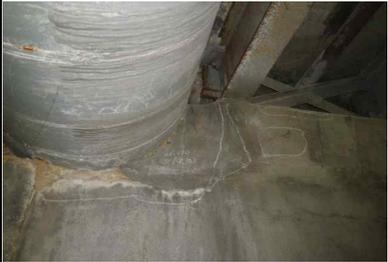
현황 : 보수부 박락 및 들뜸(A1) 원인 : 상수도관과 연결된 지점으로 장기공용 과정에서 집착력 저하에 의해 보수부 들뜸과 박락이 발생함. 대책 : 단면보수
교각 코핑하면 균열,백태(P1)

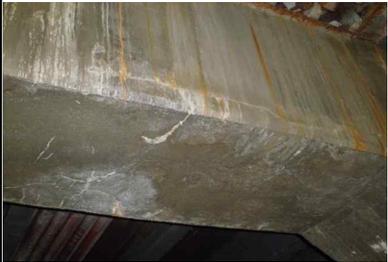
현황 : 교각 코핑하면 균열,백태(P1) 원인 : 균열부로 우수가 침투되어 백태가 발생함. 대책 : 0.3mm미만의 균열부로 표면처리보수를 실시.
교각 하단부 침식(P3)

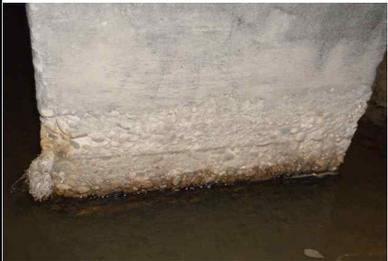
현황 : 교각 하단부 침식(P3) 원인 : 장기공용과정에서 하단부 침식이 발생함. 대책 : 침식손상 정도가 크지 않고 충격에 의한 파손 등이 조사되지 않은 상태이므로 단면보수를 실시.

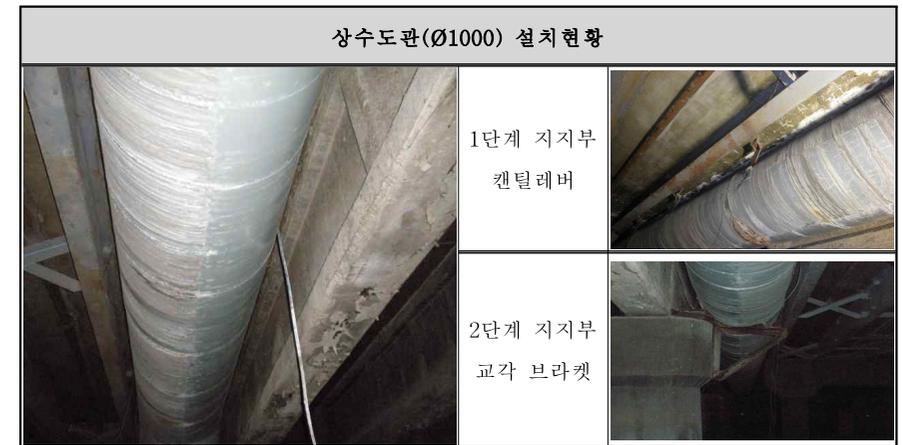
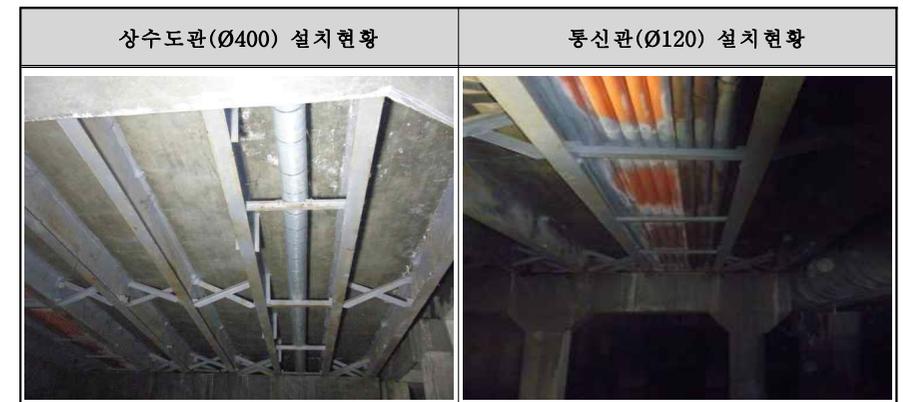
부속시설물 설치에 대한 점검결과 직경이 작은 관로의 경우 특이한 문제는 없는 상태로 조사되었으나, 좌측캔틸레버의 상수도관(Ø1000)의 경우 자중이 크고 지지부의 부식이 진행되어 탈락이 발생할 우려가 있으므로, 지지부에 대해 적절한 조치가 필요하다.

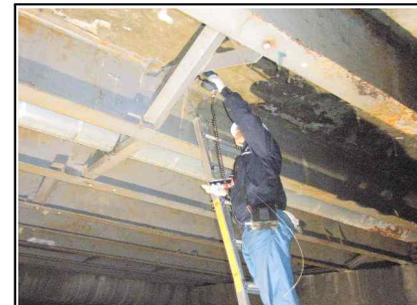
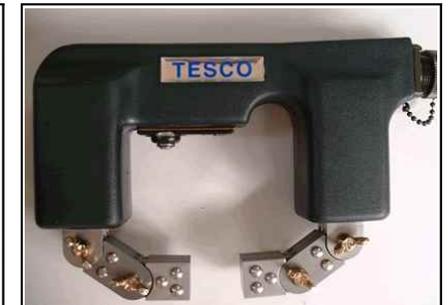
본 구조물에 대한 자분탐상시험은 경간당 2개소를 선정(총8개소)하여 측정하였으며, 측정결과 전반적으로 비드가 불량하고 일부 불연속 용접으로 시공되어 전체 불합격으로 평가되었다.
