화재방어검토회의 결과보고서(11.17)

1. 검토회의 개최

- 일 시 : 2014. 11. 17. 19:30~20:00
- 참석인원 : 9명

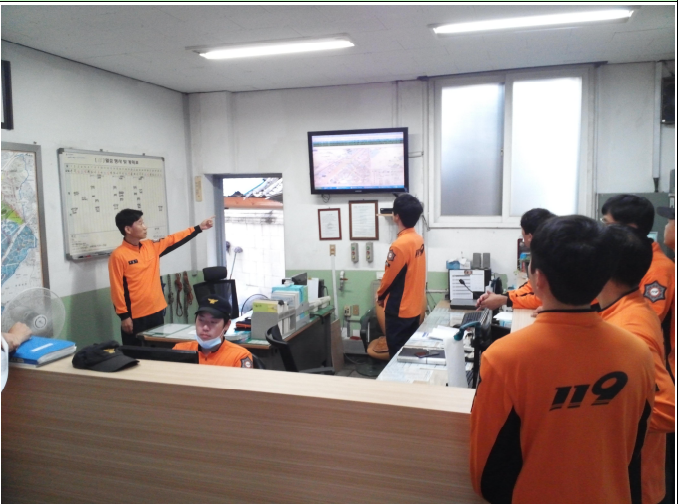
위 치 도	사 진

- 1) 원인 : 조사중
- 2) 개요 : 상기 대상물 1층 제일떡집 창고에서 원인미상의 화재가 발생하여 냉장고 및 식자재 일부가 소실된 화재임.

문 제 점	대 측
- 양식 벽돌구조 스라브가로서 진압시 붕괴 및 추락 위험이 상존하고 있었음.	- 안전요원과 관장수의 상호 연락으로 진압활동시 지붕으로부터 추락예방에 주력함.
