광진구 긴고랑로36길24 의류가공작업장 화재현장 조사서

I 화재발생 개요

II 화재조사 개요

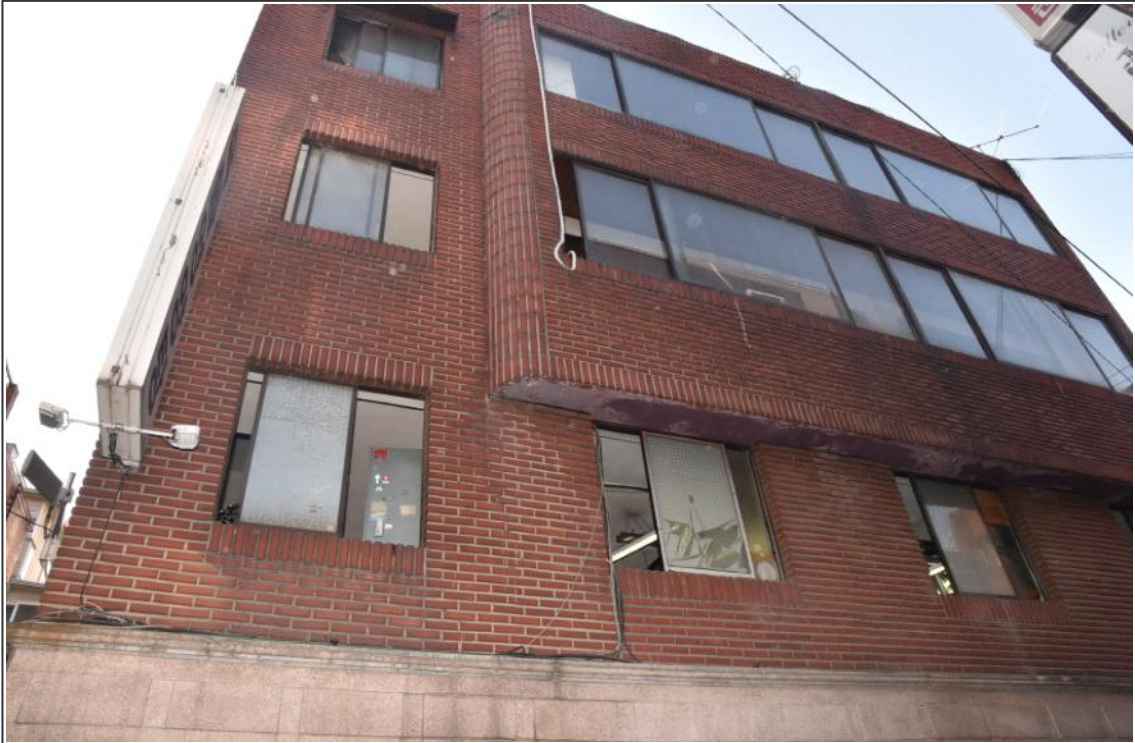
사진 1	화재건물 전경	촬영날짜
		2019.05.07.

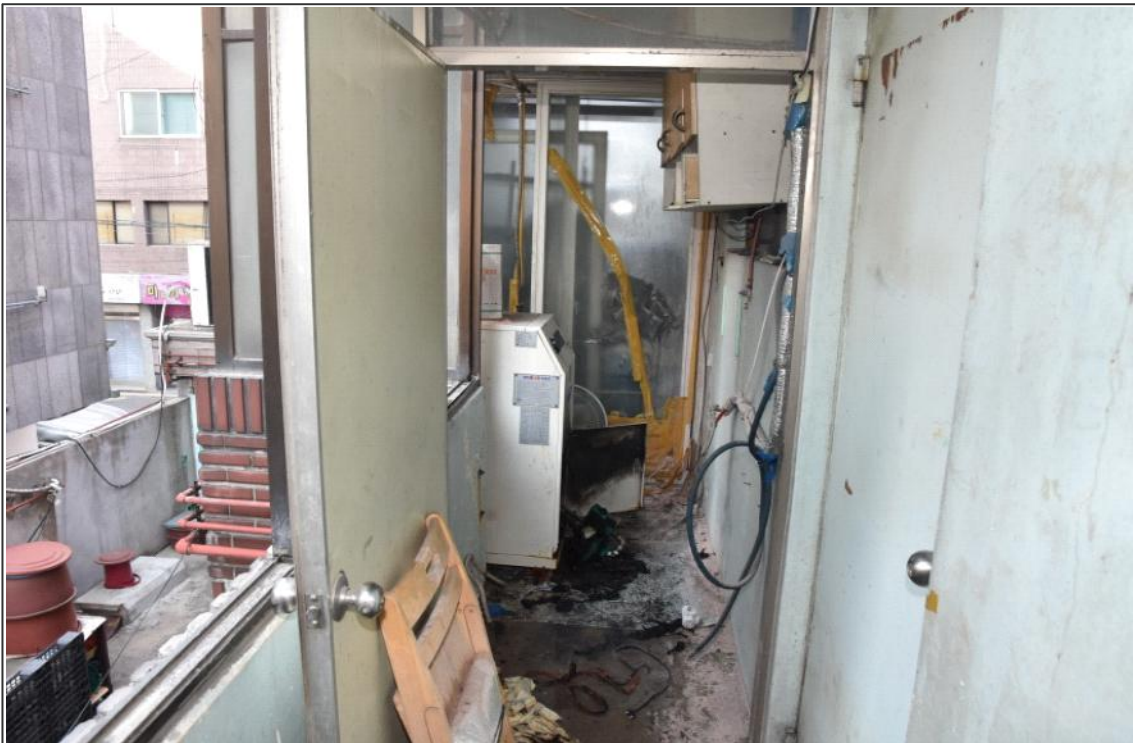
사진 2	2층 의류 가공작업장 후면 발코니	촬영날짜
○ 발코니 끝 부분 벽면 및 천장 일부가 그을린 모습		2019.05.07.

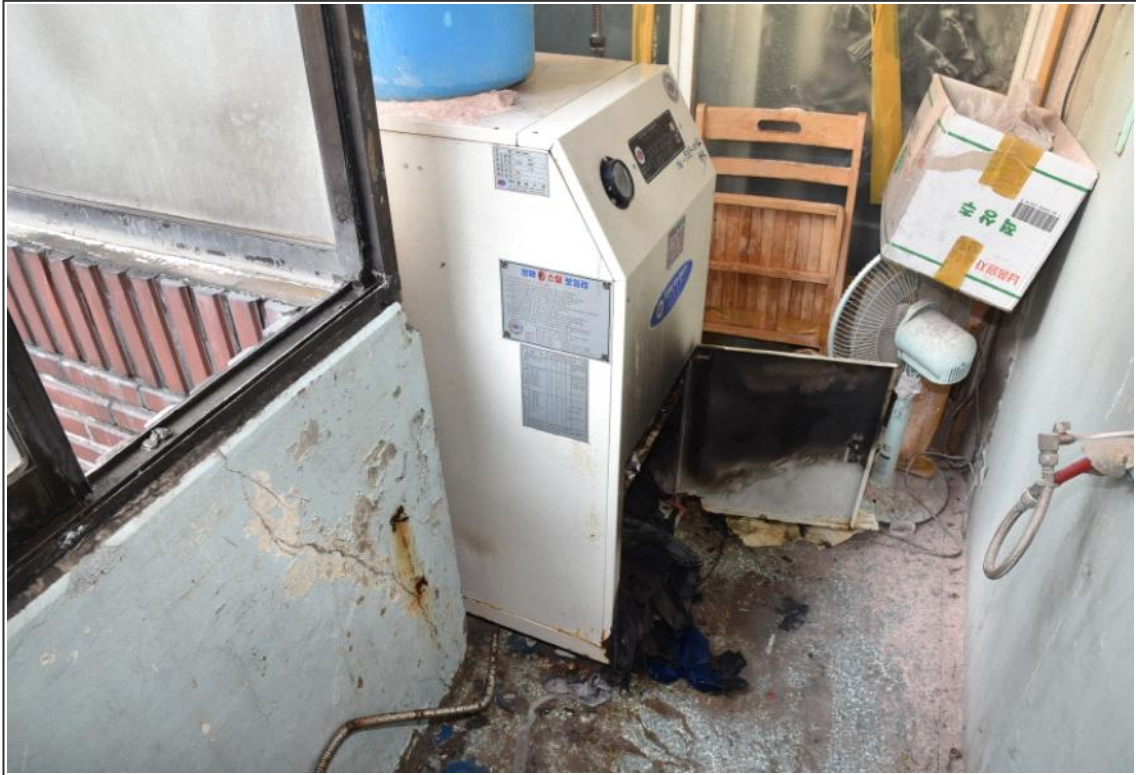
사진 3	발코니 끝 부분에 설치된 스팀 보일러	촬영날짜
○ 보일러 하부 주변이 연소된 모습		2019.05.07.

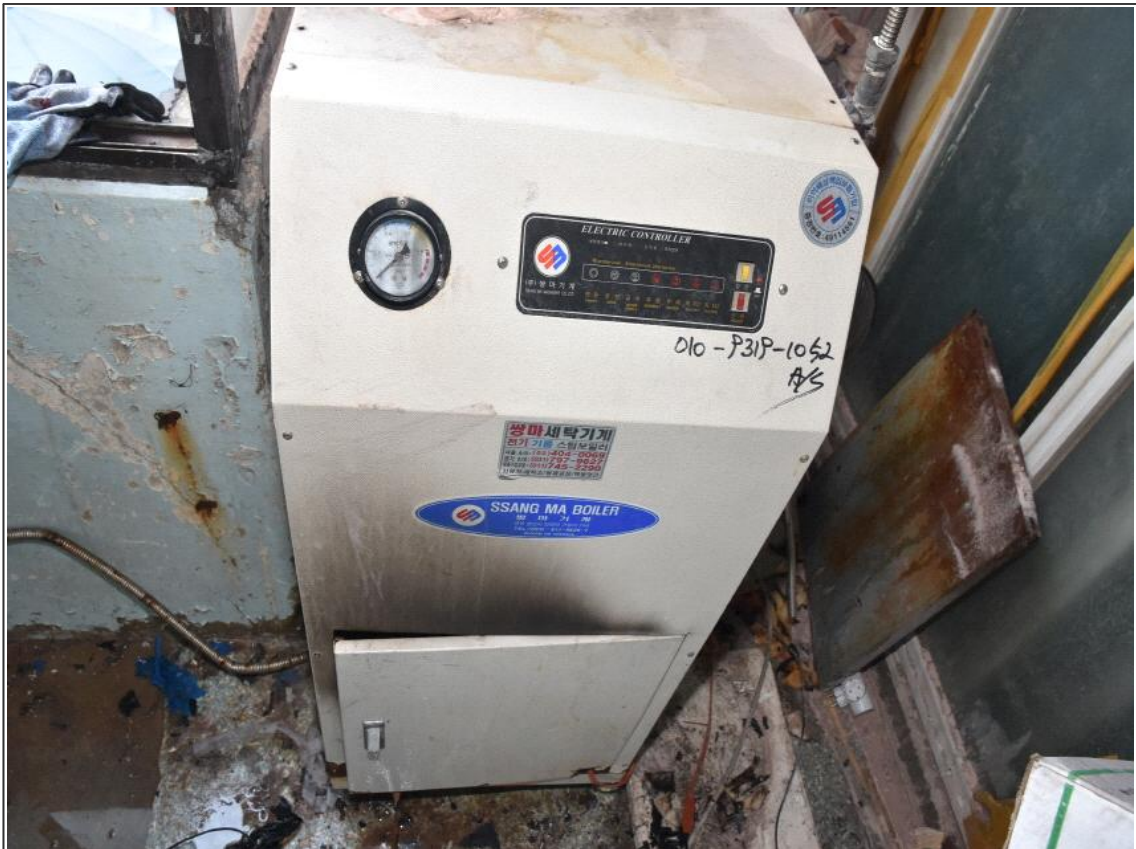
사진 4	스팀 보일러 전면 외함	촬영날짜
○ 특이점이 없음		2019.05.07.

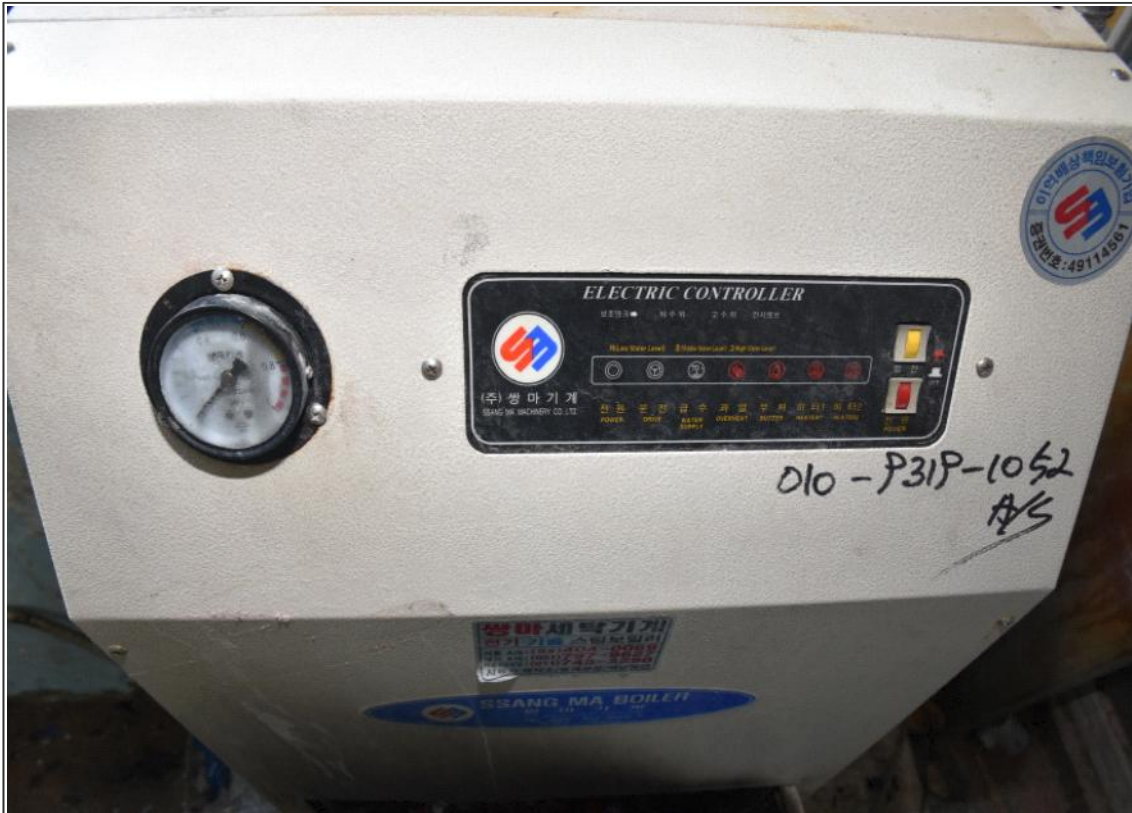
사진 5	스팀 보일러 전면 상부	촬영날짜
○ 특이점 없음		2019.05.07.

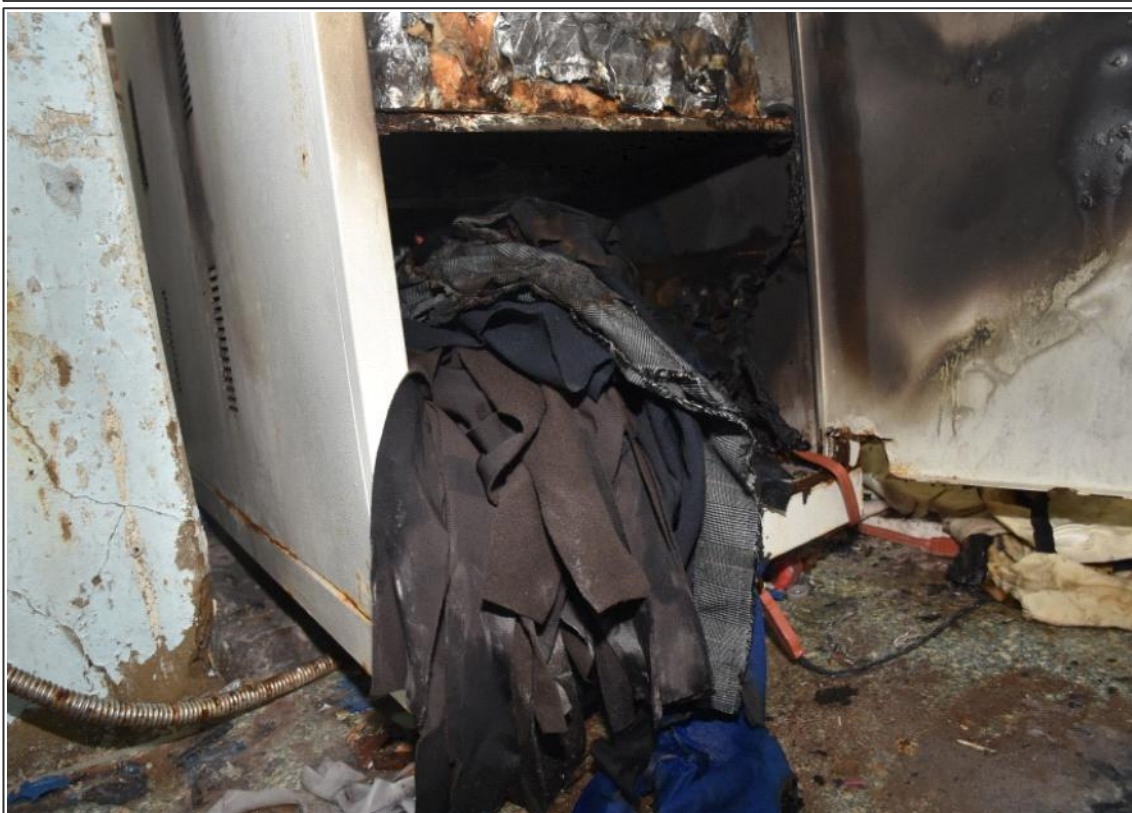
사진 6	스팀 보일러 전면 하부	촬영날짜
○ 보일러 하부 내부에 섬유류가 다량 쌓여 연소된 모습		2019.05.07.

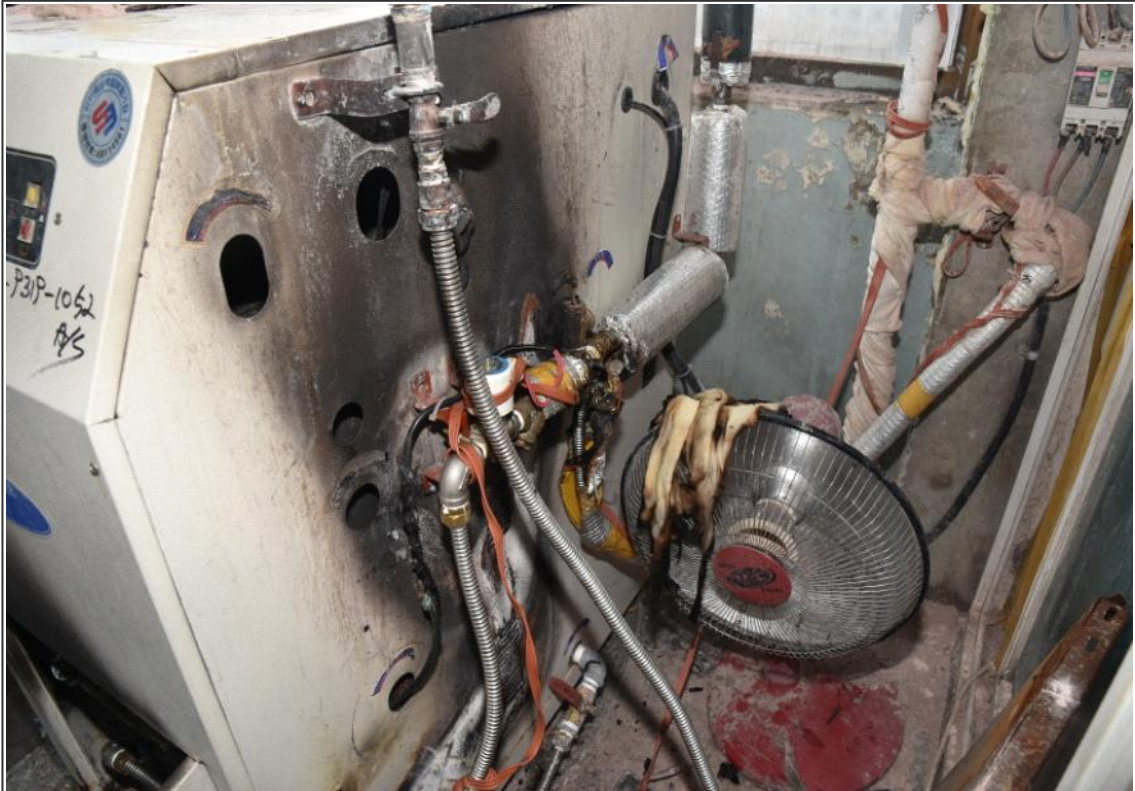
사진 7	스팀 보일러 우측 외부	촬영날짜
○ 내부 화염에 의해 외함 일부와 주변 집기류가 연소된 모습		2019.05.07.

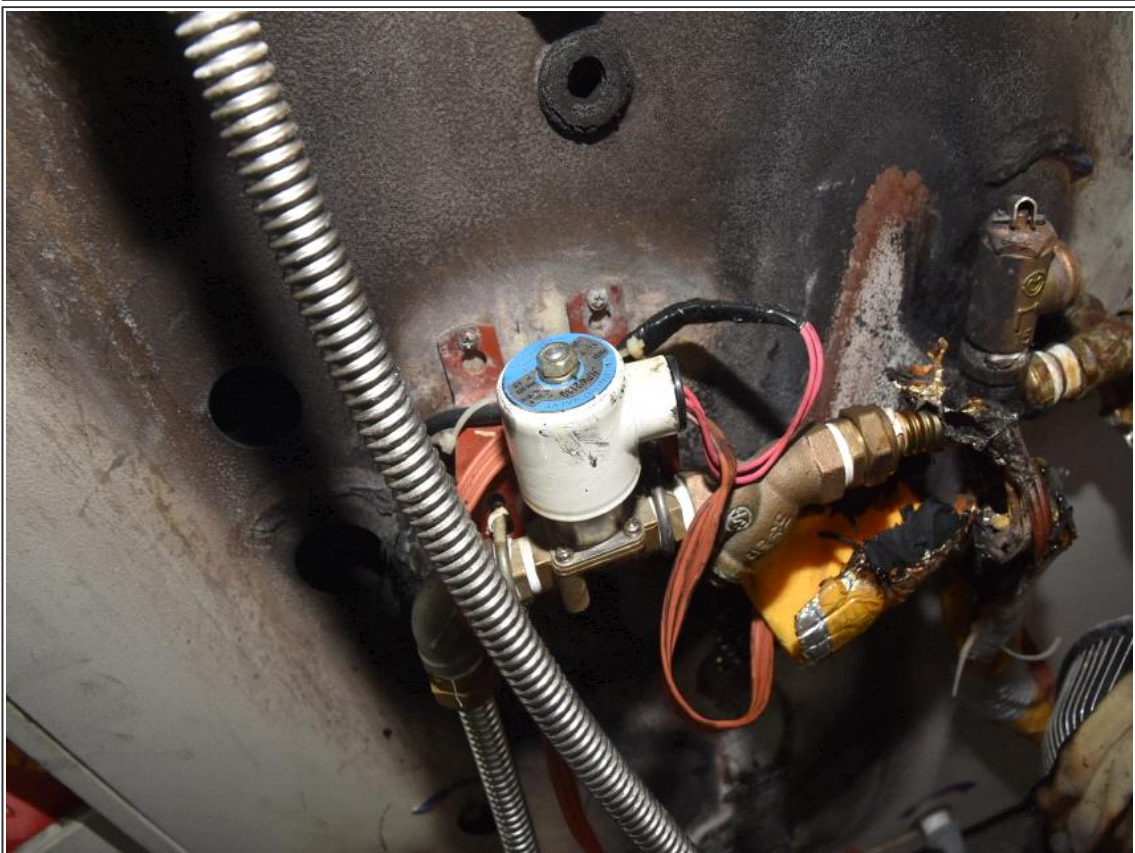
사진 8	보일러 우측 배관 주변 연소상황	촬영날짜
○ 외부 화염에 의해 일부 연소된 모습		2019.05.07.

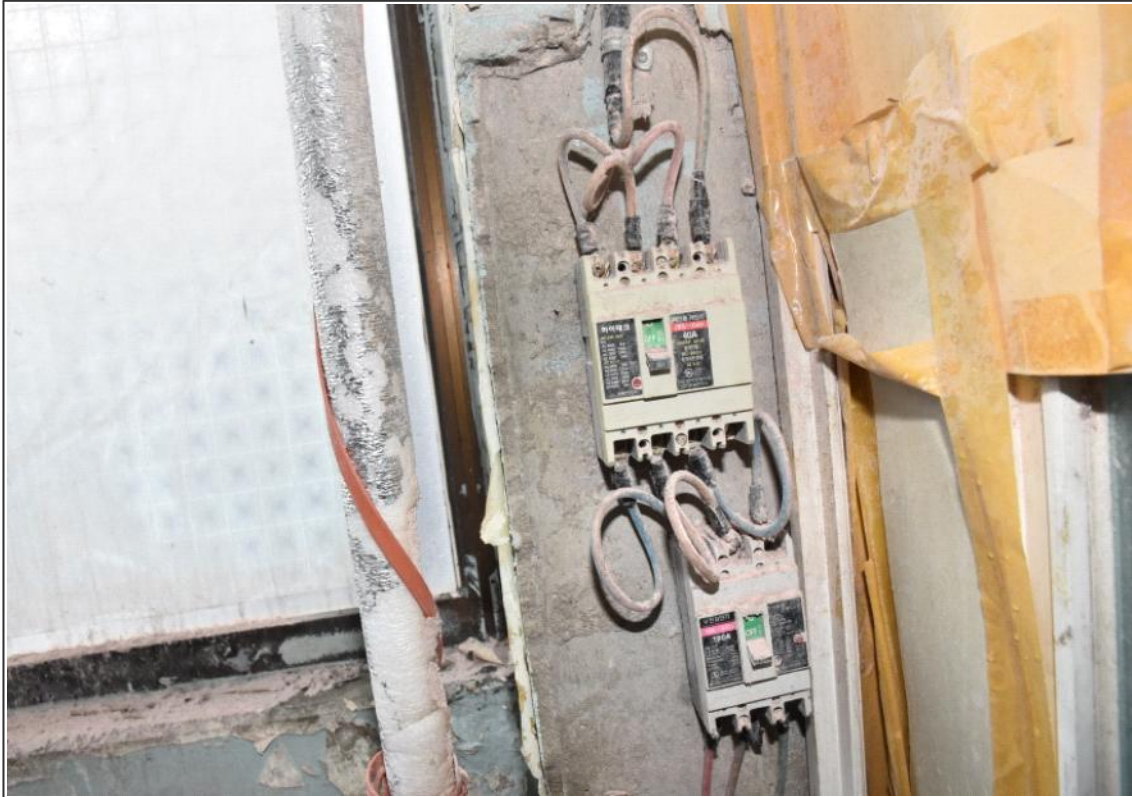
사진 9	보일러 우측 벽면 차단기	촬영날짜
○ 차단기 2개소 전원이 관계자에 의해 차단된 모습		2019.05.07.

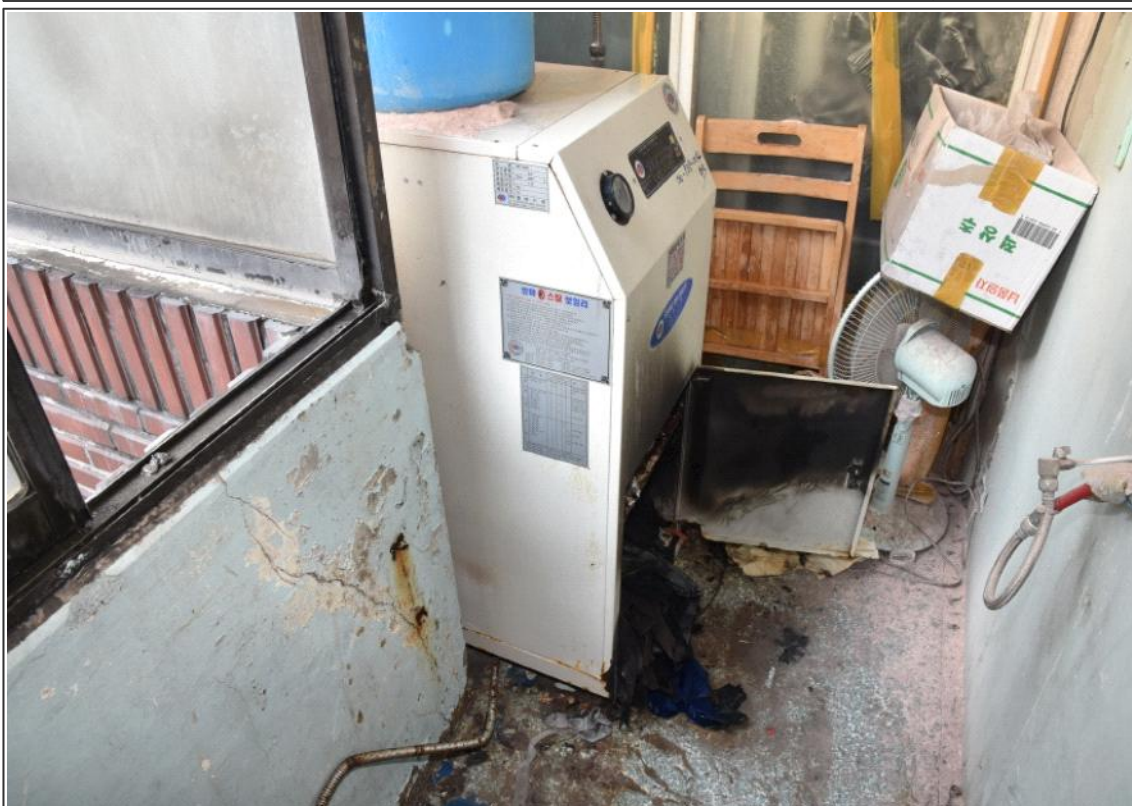
사진 10	스팀 보일러 좌측 외부	촬영날짜
○ 특이사항 없음		2019.05.07.

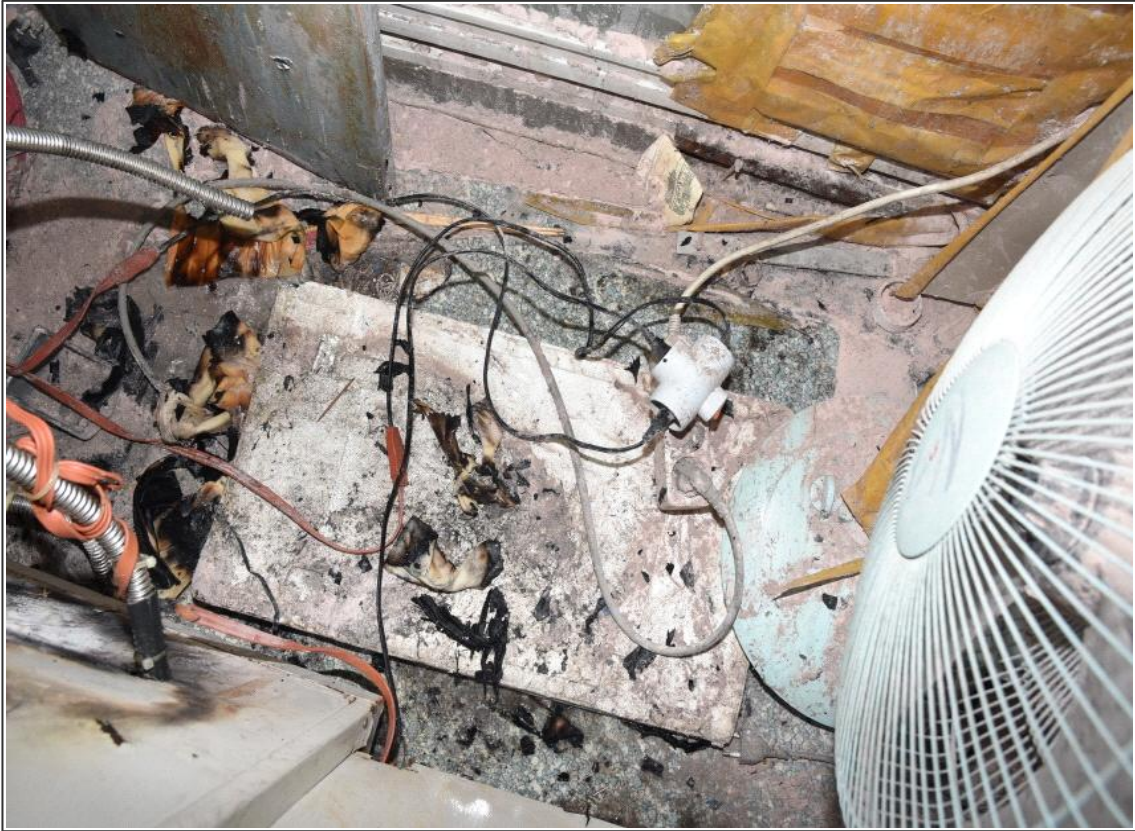
사진 11	보일러 우측 바닥 콘센트	촬영날짜
○ 3구 멀티콘센트에 3구 T형 콘센트와 전기배선 1개소가 접속되어 있으며 연소특이점은 식별되지 않음		2019.05.07.

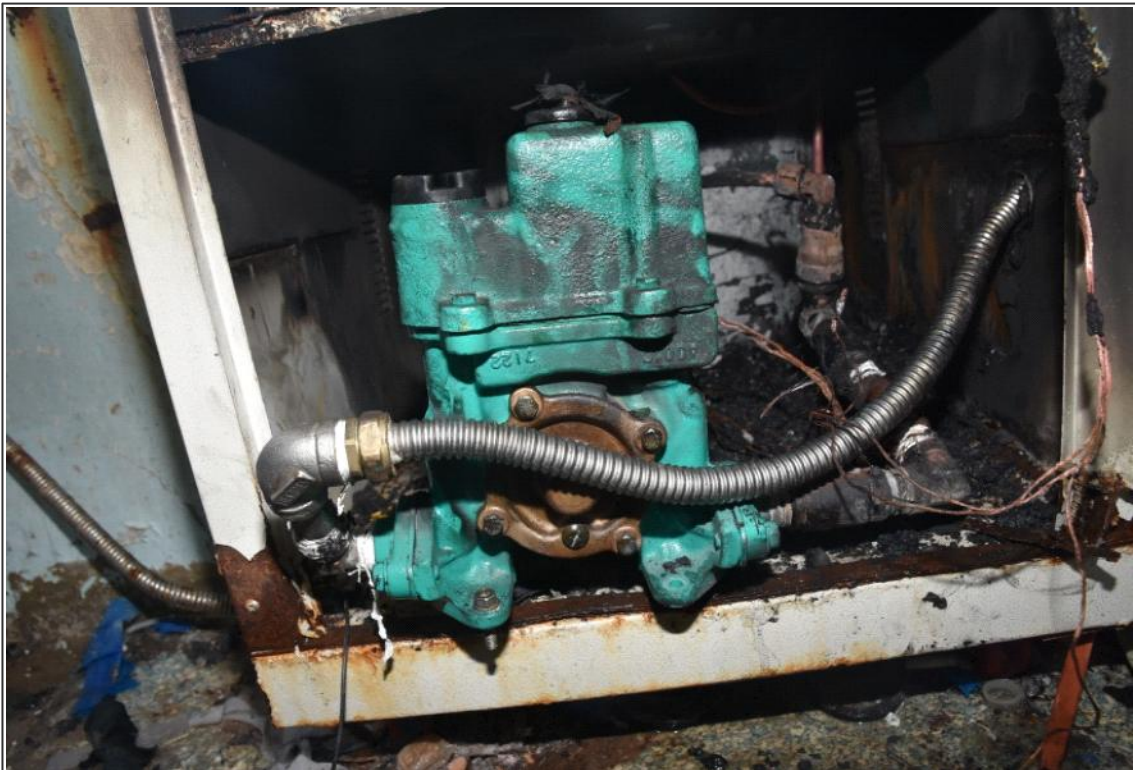
사진 12	보일러 내부(섬유류를 제거한 모습)	촬영날짜
○ 스팀다리미용 급수펌프가 설치되어 있으며 외부는 특이점 없음		2019.05.07.

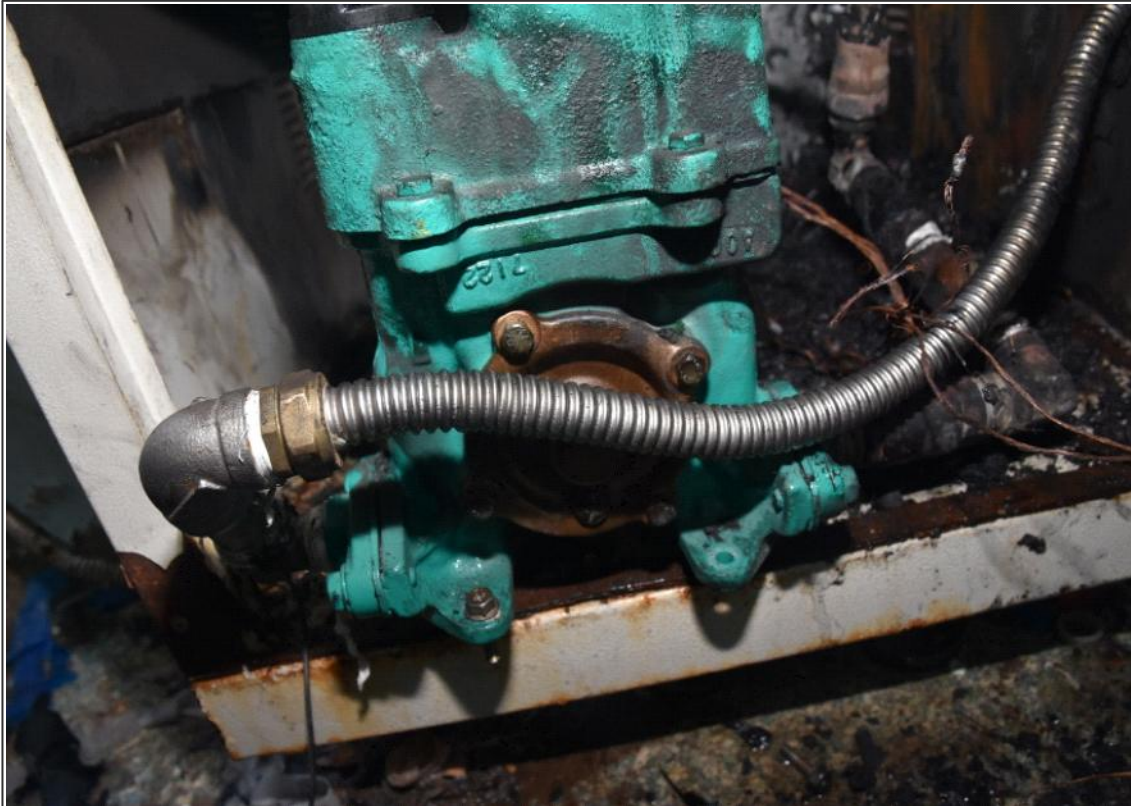
사진 13	급수펌프 전면	촬영날짜
○ 연소 특이점 식별되지 않음		2019.05.07.

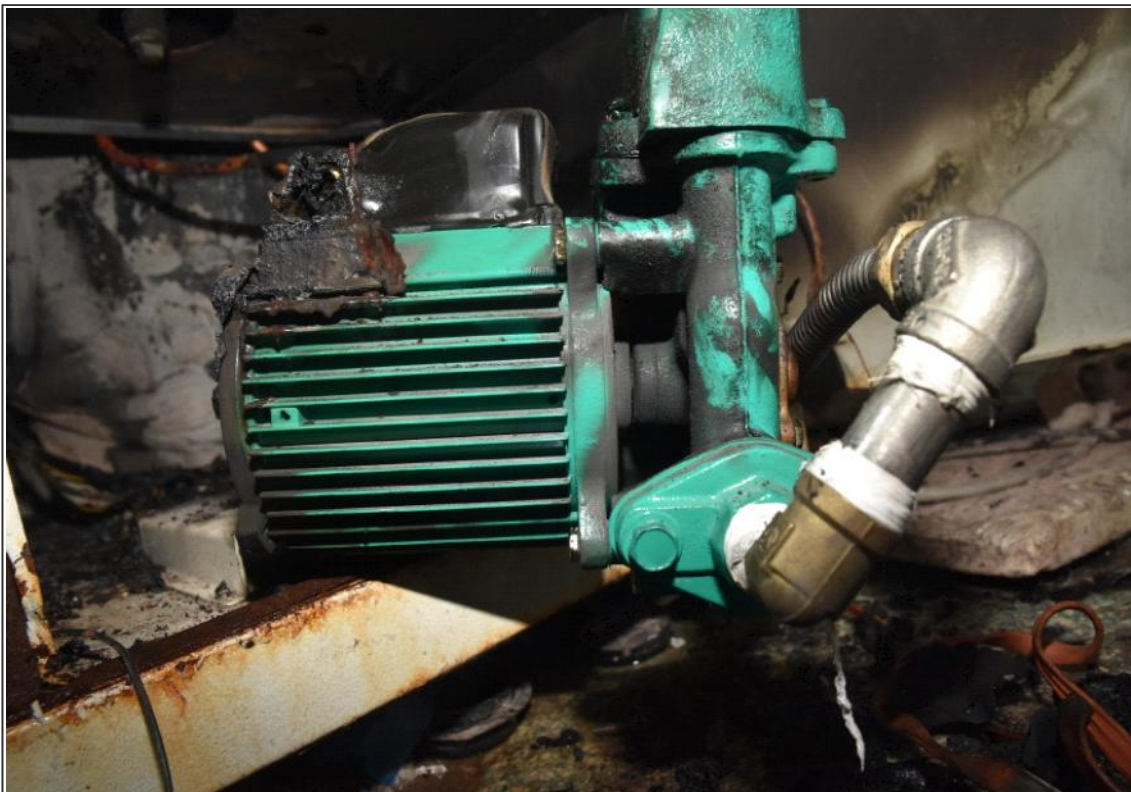
사진 14	급수펌프 좌측면	촬영날짜
○ 연소 특이점 식별되지 않음		2019.05.07.

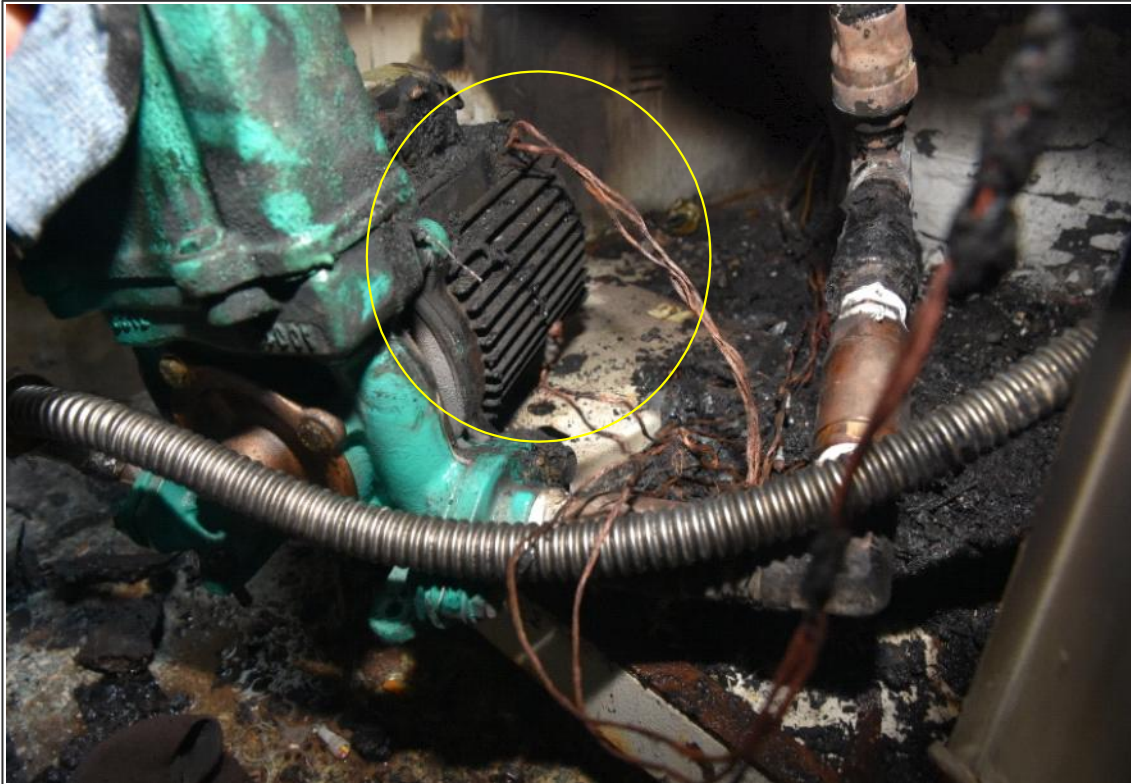
- 발화지점이 급수펌프 우측 주변으로 모터 주변에 설치된 전원배선과 동파 방지용 전기열선이 일부 소실되었으나 이는 외부 화염에 의해 연소된 형상이며 전기적 용융흔(단락흔) 등의 특이점이 식별되지 않으므로 전기적 요인에 의해 발화될 가능성은 희박한 것으로 보임

- 발화당시 스팀 보일러의 급수펌프는 작동중인 상태였다고 한 점, 소방대 도착당시 급수펌프 모터가 연소되지 않은 좌측부분을 포함하여 전체적으로 고열인 점, 모터 우측면이 검게 탄화된 점, 우측 바닥에 섬유류의 연소 및 용융된 잔해물이 확인된 점 등으로 보아 작동중인 급수펌프 모터 과열로 모터 인근에 덮여있던 섬유류가 발화될 가능성은 배제할 수 없음

사진 15	급수펌프 우측면	촬영날짜
○ 모터부분이 연소되어 검게 탄화되었고 전기배선이 전체적으로 연소되었으나 전기적 특이점은 식별되지 않음		2019.05.07.

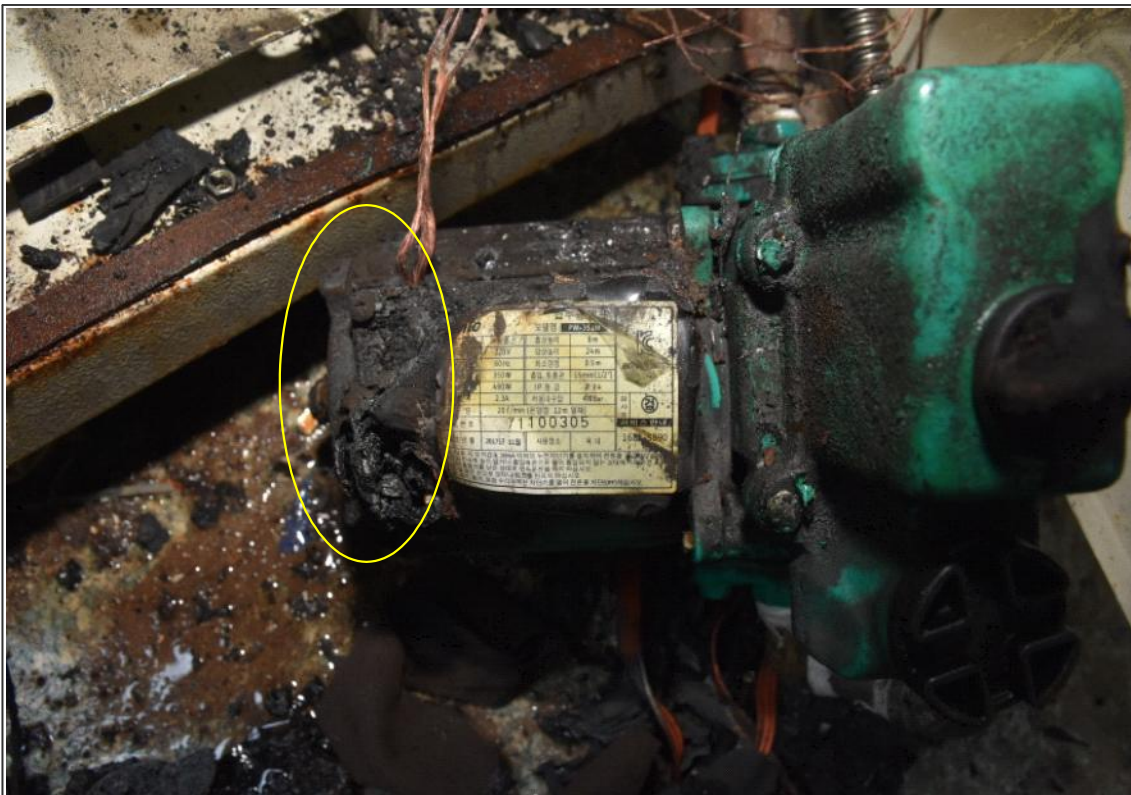
사진 16	급수펌프 상부	촬영날짜
○ 끝부분과 우측면이 연소된 모습		2019.05.07.

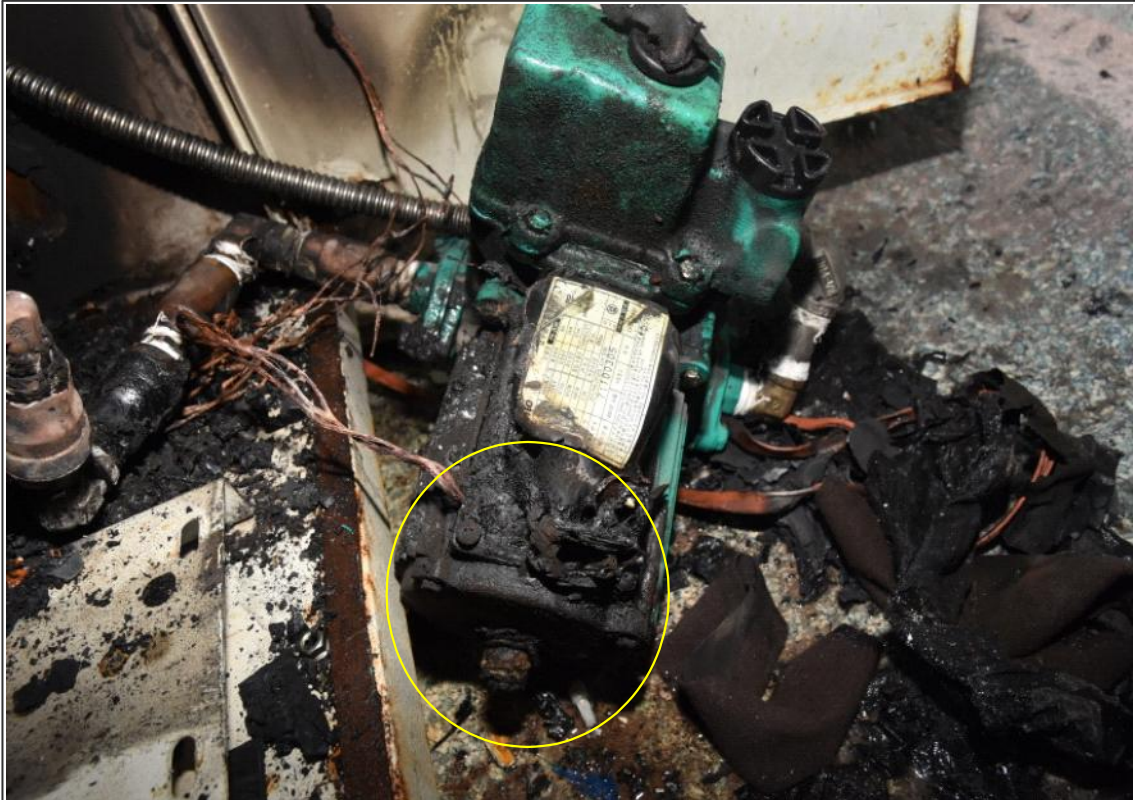
사진 17	급수펌프 후면	촬영날짜
○ 전체적으로 연소되어 검게 탄화된 모습		2019.05.07.

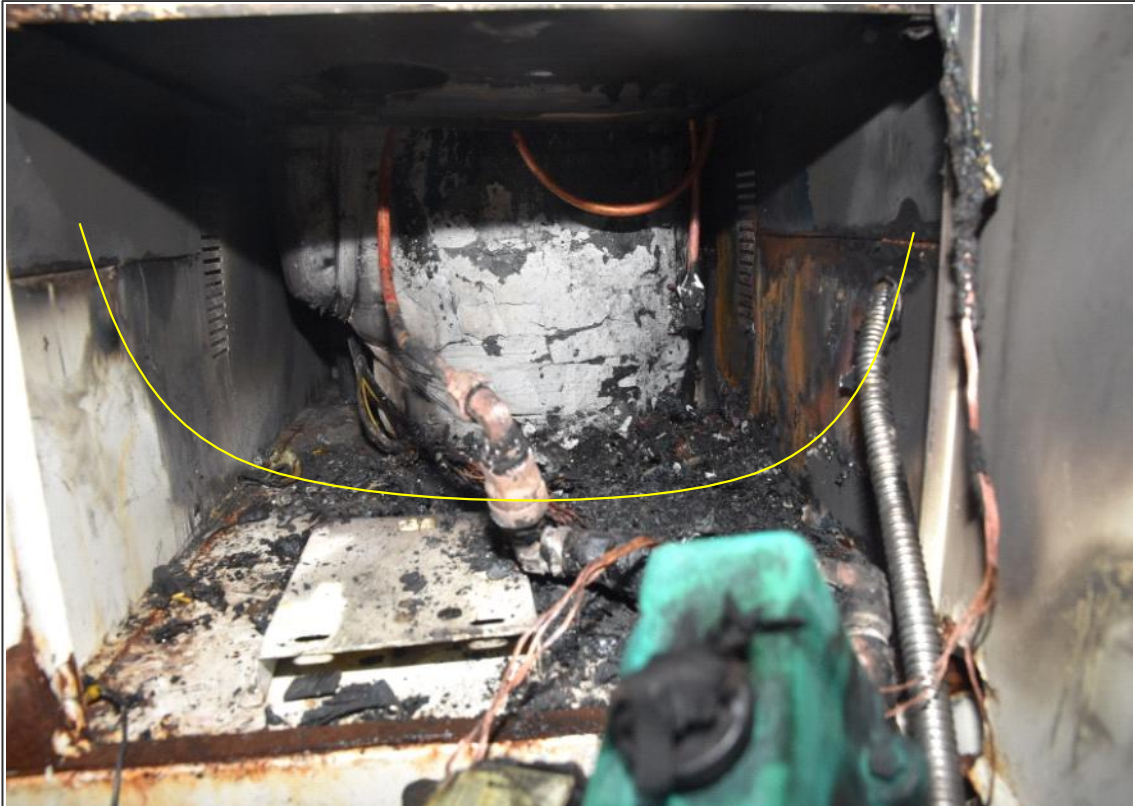
사진 18	보일러 내부(급수펌프 제거후)	촬영날짜
○ 전면은 특이점이 없고 후면 부분이 전체적으로 연소된 모습이며 우측바닥에 섬유류의 연소 및 용융 잔해물이 적치된 모습		2019.05.07.

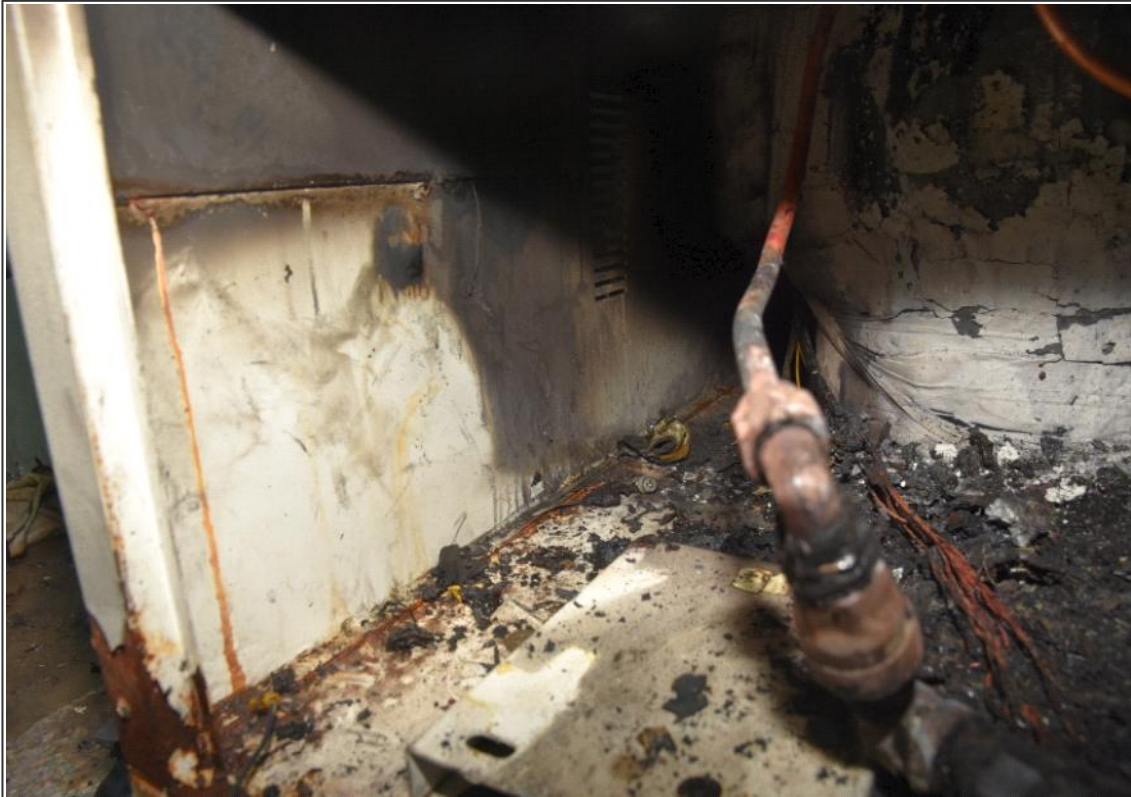
사진 19	보일러 내부 좌측 연소상황	촬영날짜
○ 전면은 특이점이 없고 후면쪽이 검게 탄화된 모습		2019.05.07.

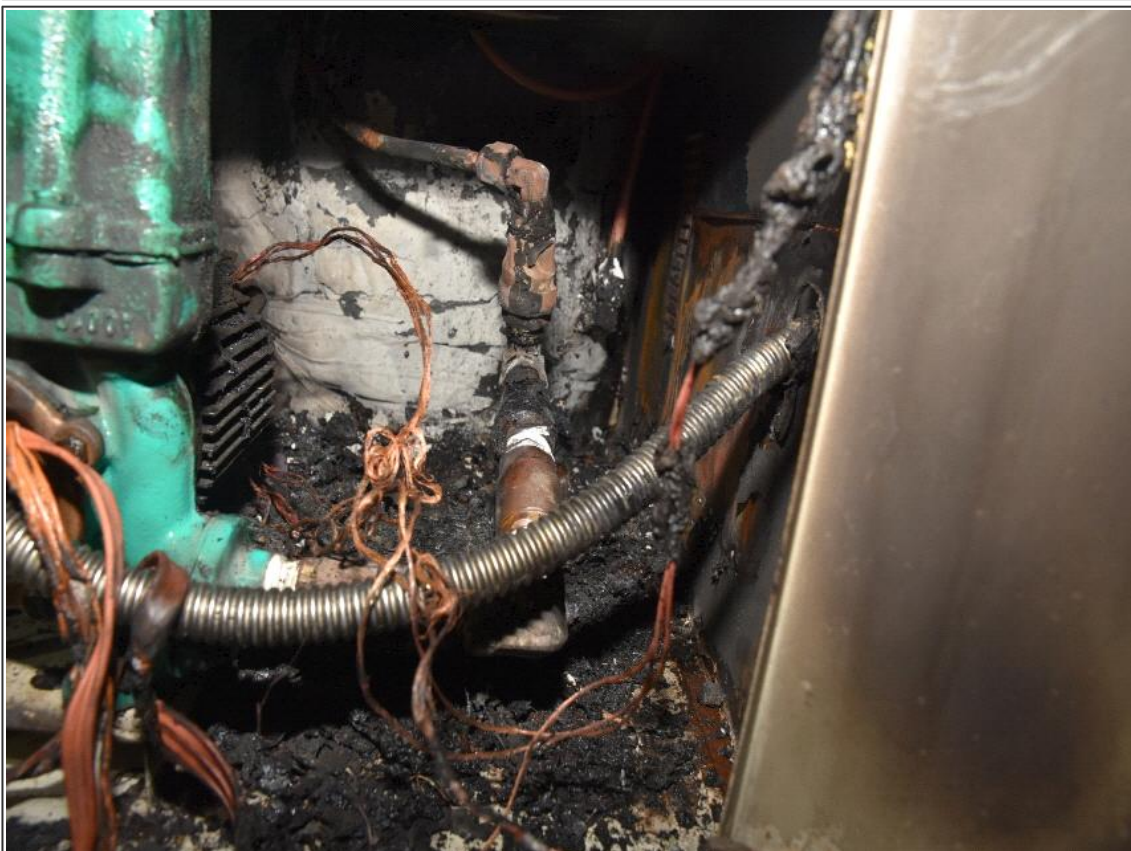
사진 20	보일러 내부 우측 연소상황	촬영날짜
○ 우측면 모터와 전기배선이 전체적으로 연소된 모습		2019.05.07.

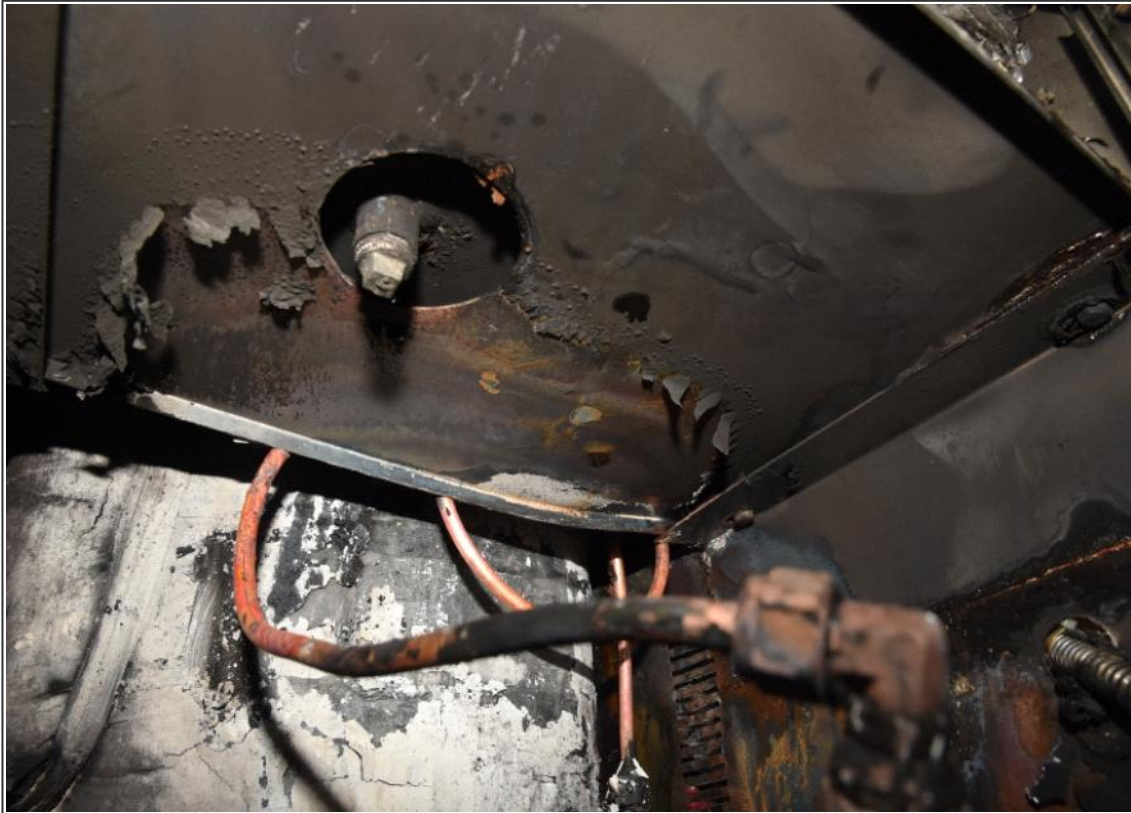
사진 21	보일러 내부 천장 부분	촬영날짜
○ 끝 부분이 연소되어 변색된 모습		2019.05.07.

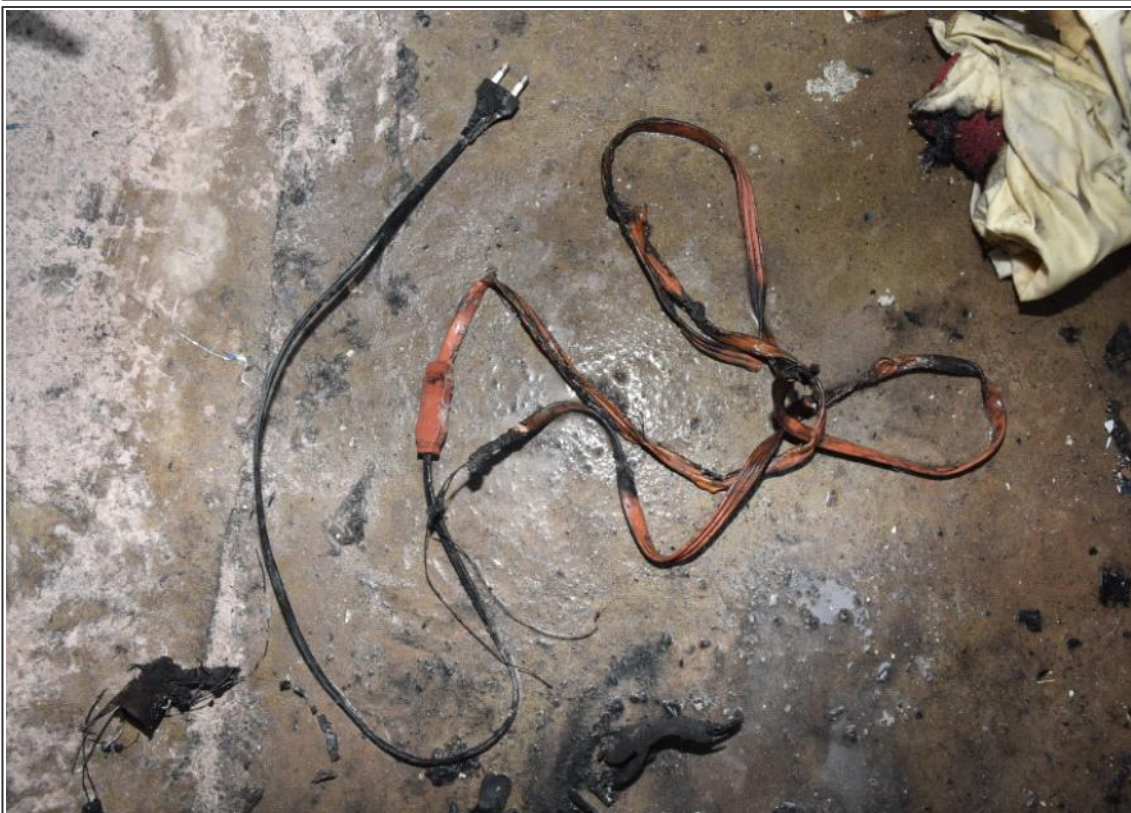
사진 22	보일러 내부 전기열선	촬영날짜
○ 외부 화염에 의해 연소된 모습으로 발화 특이점 없음		2019.05.07.
