추석 대비 도로시설물 순찰 및 정비 보고서

2017. 9.

추석대비 도로시설물 순찰 및 정비 보고서

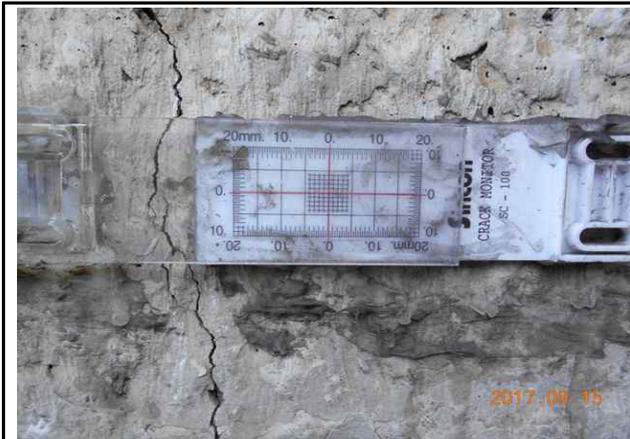
1-1: 터널출구 옹벽(부천→서울방향)
균열 진행여부 확인 : 진행사항 없음

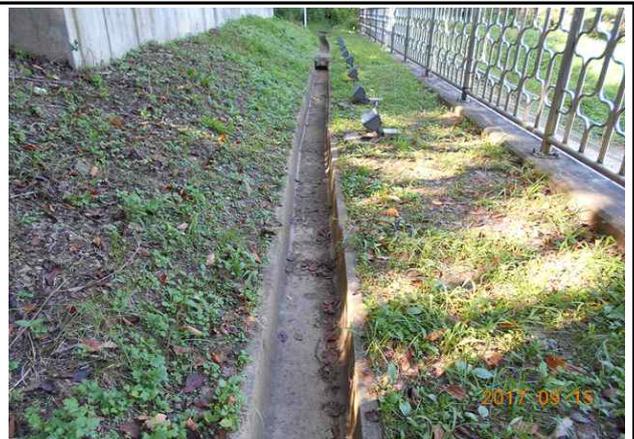
1-2: 터널상부 배수로 이상없음

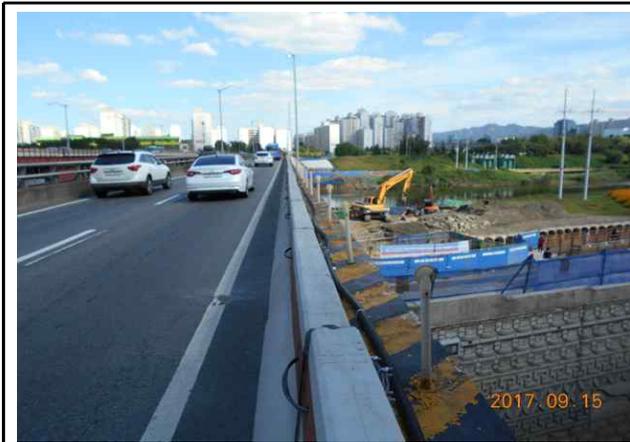
2-1: 성능개선공사 추진중

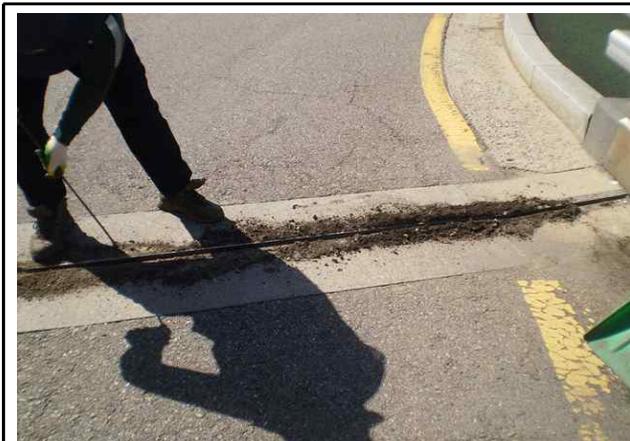
3-1: 인천방향 신축이음 유간부 토사퇴적

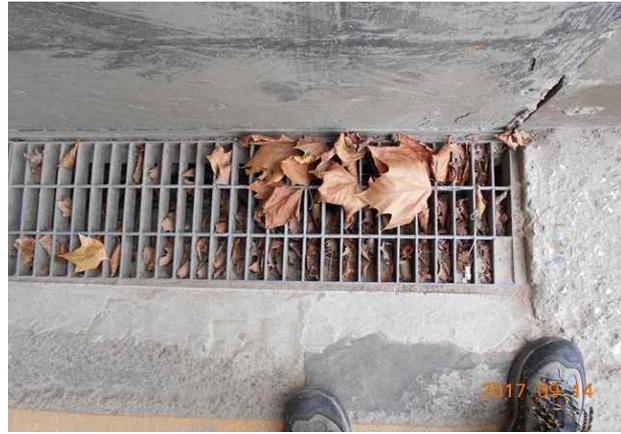
5-1: 배수로상 낙엽적치

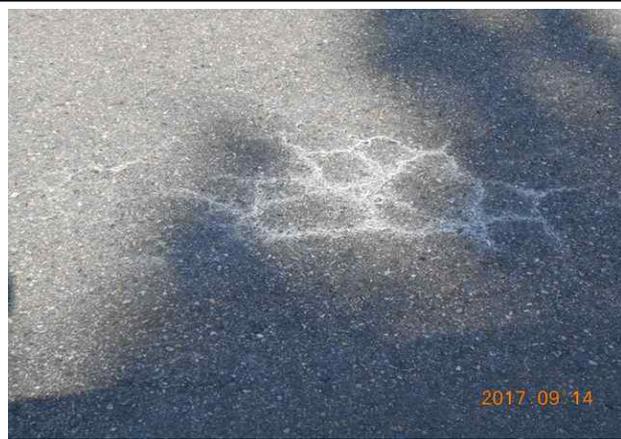
7-1: 목동역방향 응벽구간 포장 균열

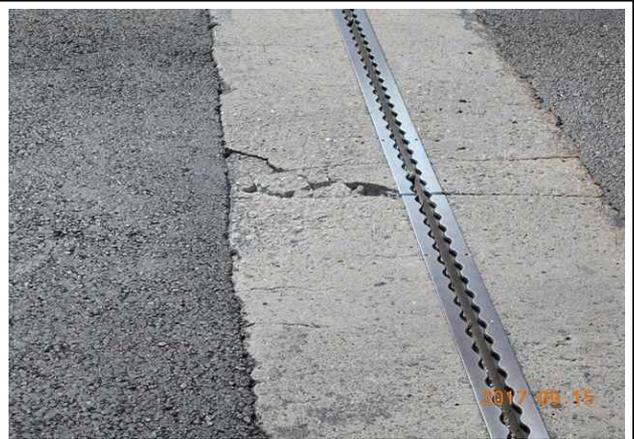
9-1: 오류IC방향 신축이음(A1) 후타재
부분파손 (0.3×0.3m)

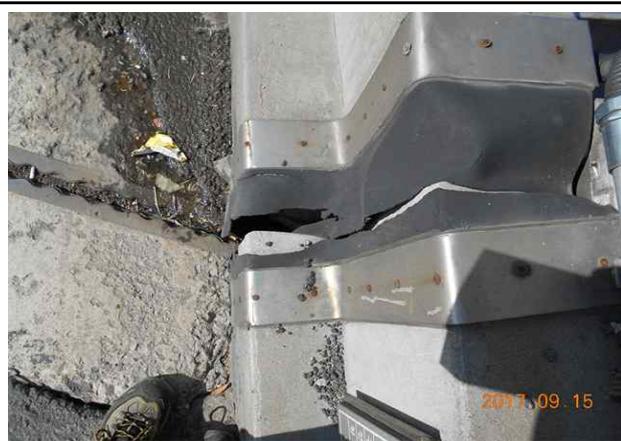
9-2: 오류IC방향(A1) 난간연석부 쇼인트
뒹개 파손

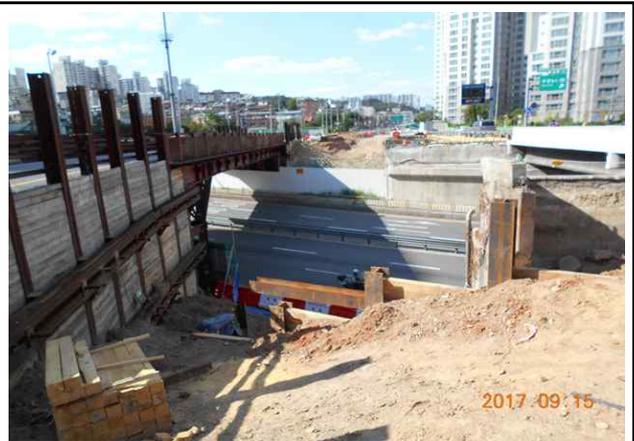
11-1: 성능개선공사 시행중

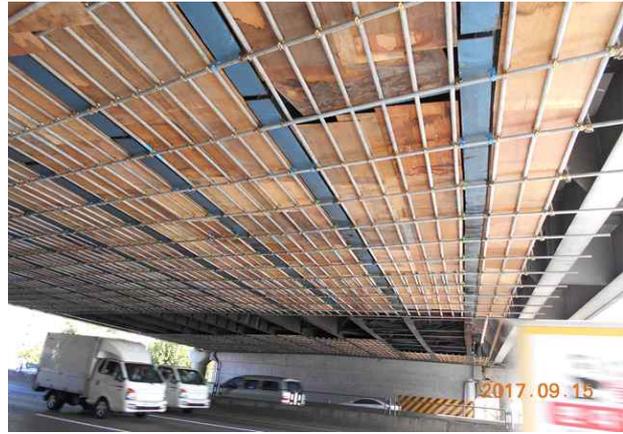
12-1: 보수공사 진행중

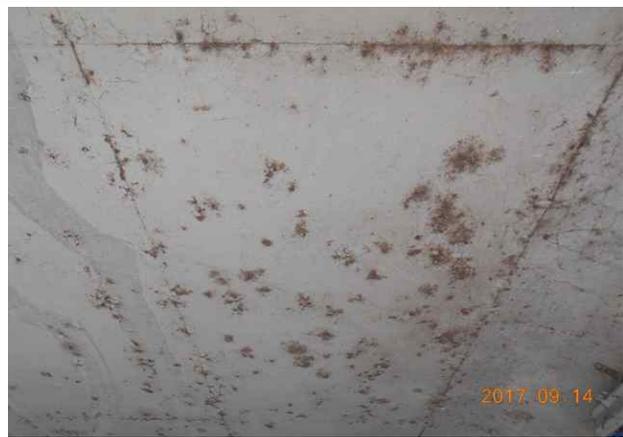
13-1: 교량하부 천정 거미줄

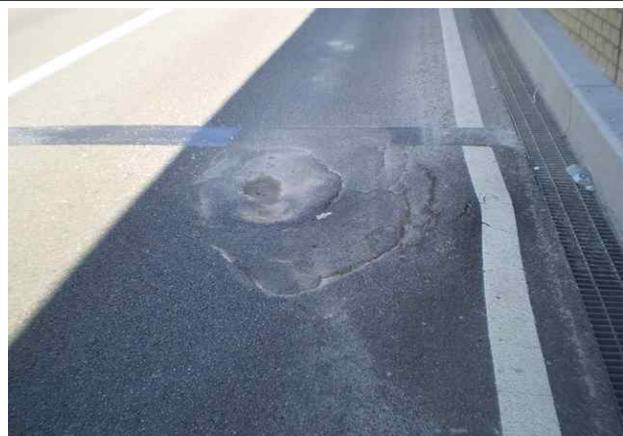
14-1: 노랑진방향 응벽구간 포장 부분파손 1개소

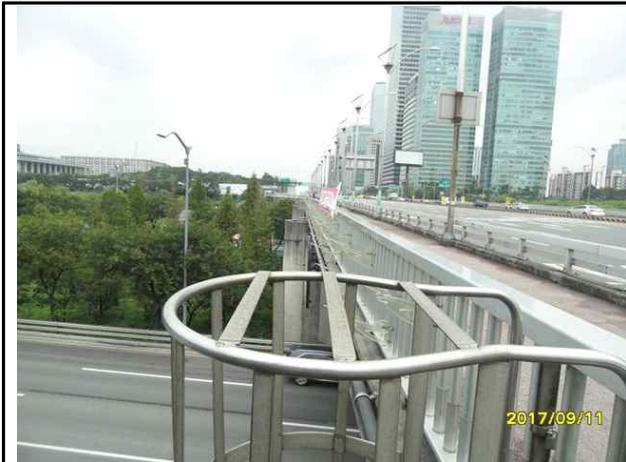
연번: 1-1 불법 현수막 설치

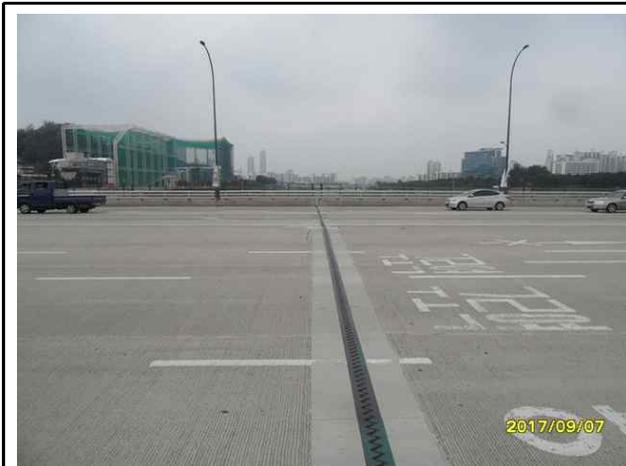
연번: 2-1 고척교 후타재 균열

상 태 관 찰
(도시기반시설본부에 조치 요청중)

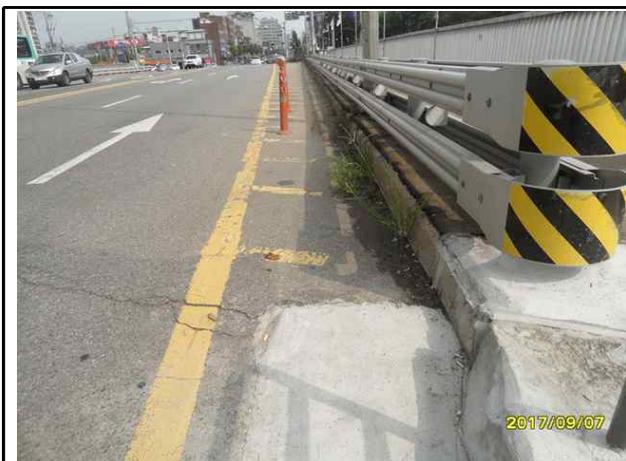
연번: 3-1 광명교 토사퇴적, 잡초

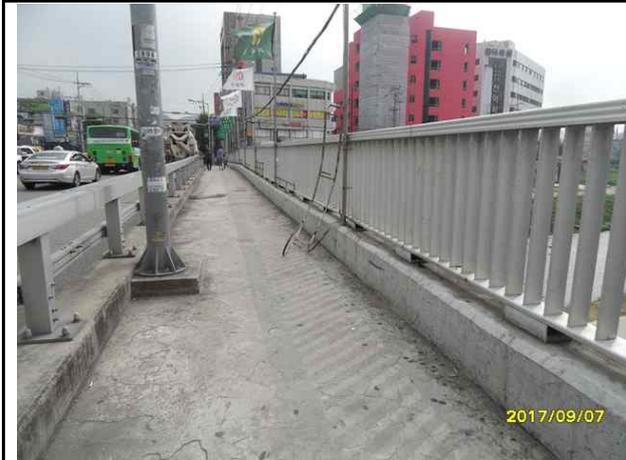
연번: 4-1 개봉교 화분난간대 철재과손

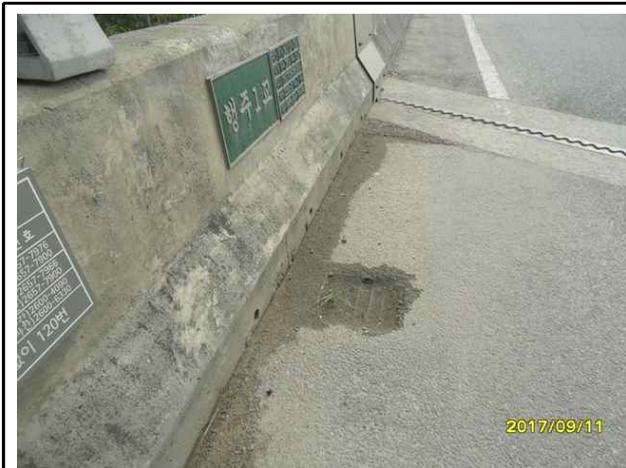
연번: 5-1 행주1교 배수구 막힘

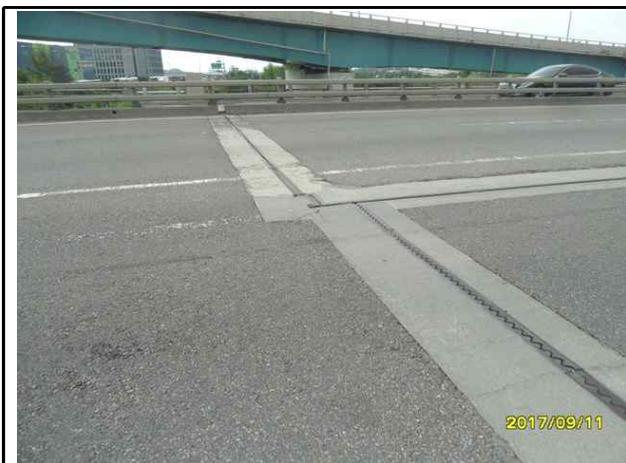
연번: 6-1 행주2교 후타재 균열

상태관찰 후 심화시
연간단가 조치예정

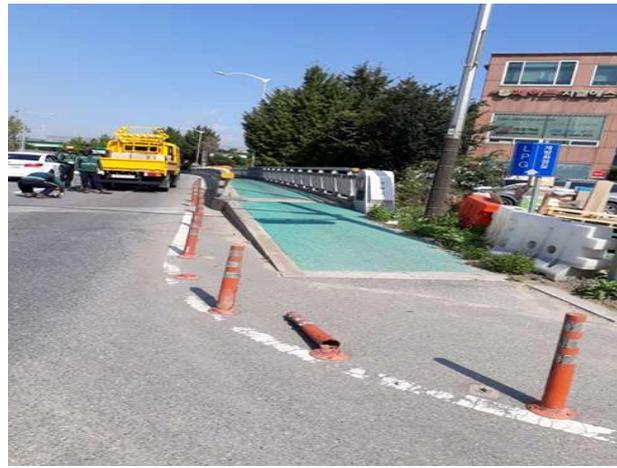
연번: 7-1 개화교 신선유도봉 파손

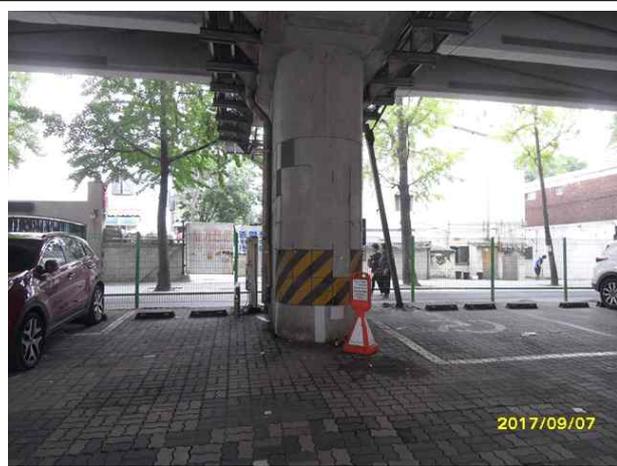
연번: 8-1 개봉고가 전기충전기 인입지주 파손

시청 주차계획과에 조치요청 완료
(전기충전기 인입지주가 파손되어
교량점검구에 묶여져 있음)

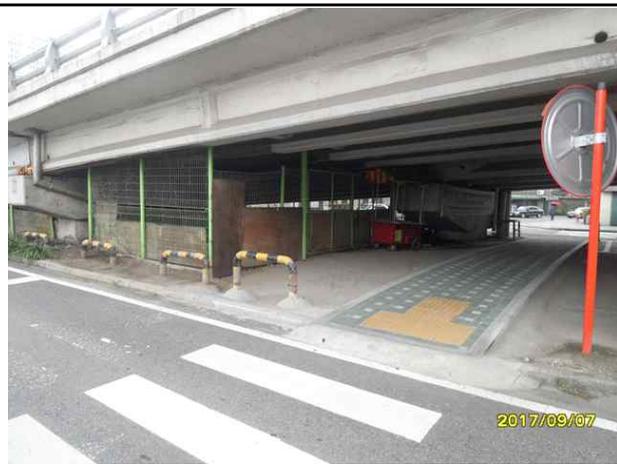
연번: 8-2 복단 교량하부 휨스 파손

매쉬휨스 재설치 예정
(일상유지 보수)

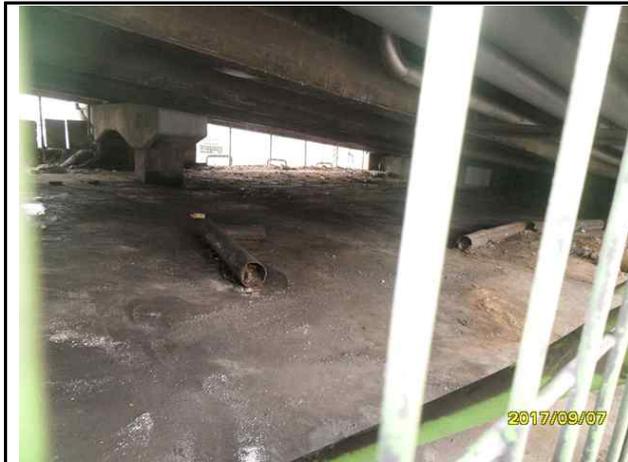
연번: 8-3 헨스 내부 폐자재 방치

폐자재 반출 및 청소
(일상유지 보수)

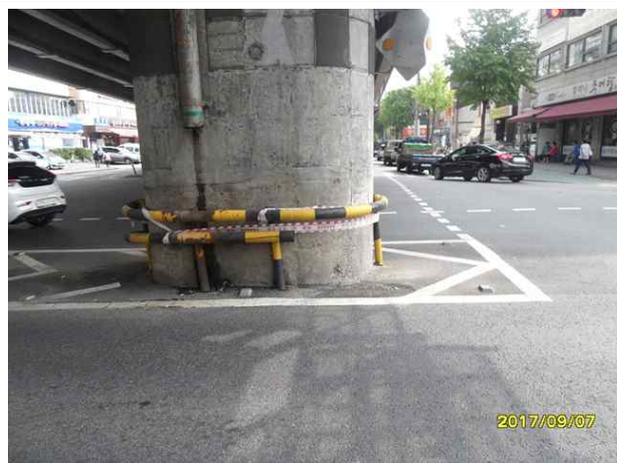
연번: 8-4 교각 보호시설 파손

경찰서 사실조회 의뢰 완료
(조회 결과에 따라 조치)

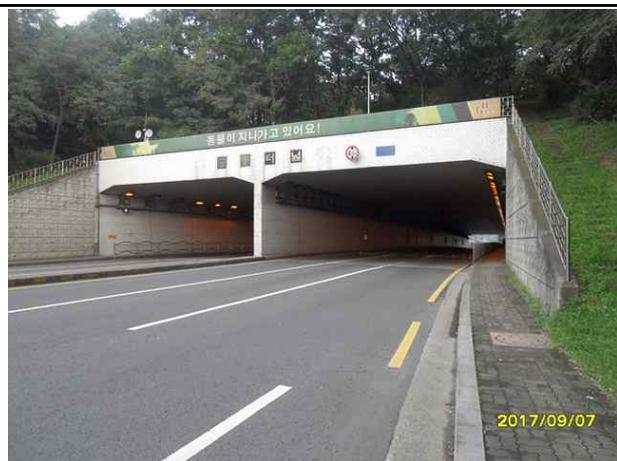
특이사항 없음

연번: 9-1 궁동터널 시설물 점검

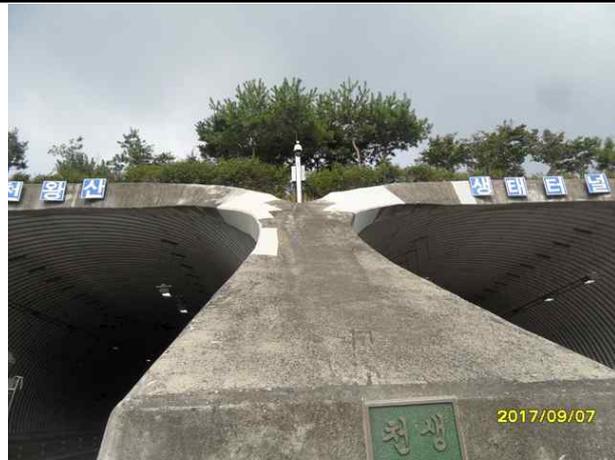
상 태 관 찰
(특이사항 없음)

연번: 10-1 생태터널 하자보수부 점검

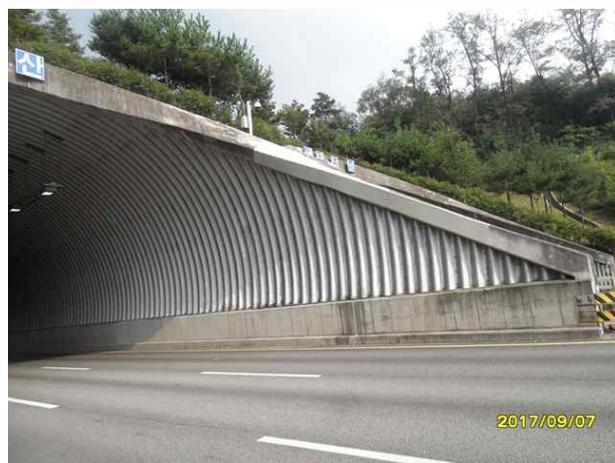
상 태 관 찰
(특이사항 없음)

연번: 10-2 하자보수부 점검

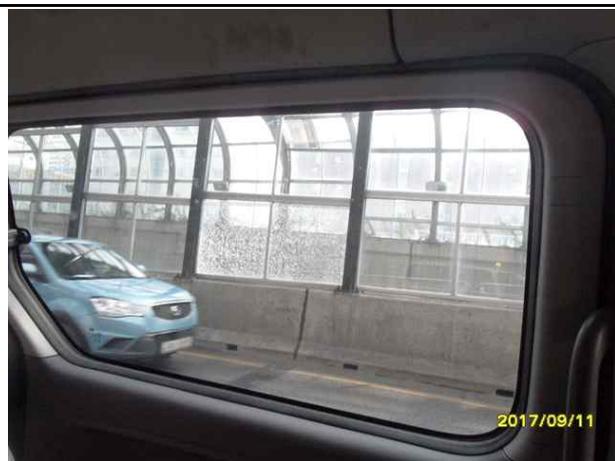
연번: 11-1 방음터널(중앙부) 유리파손

도시기반시설본부(토목부)
조치요청

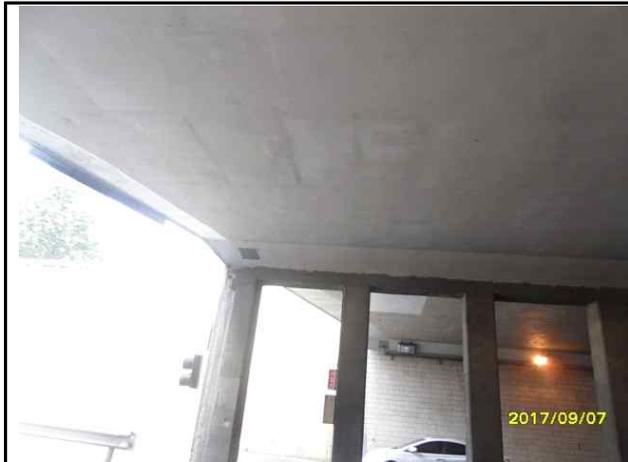
상 태 관 찰
(특이사항 없음)

연번: 12-1 상부슬래브 보수부 점검

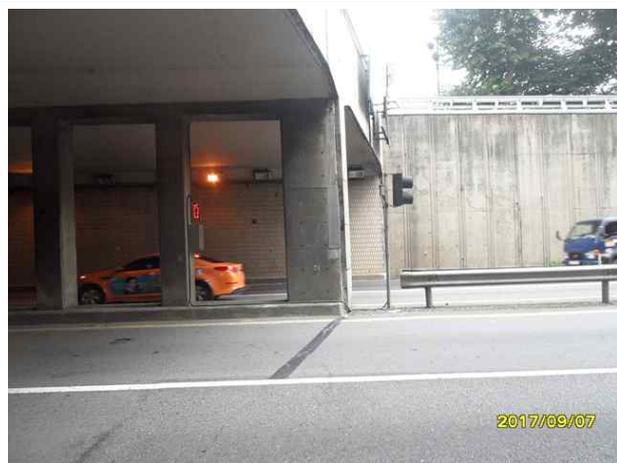
상 태 관 찰
(특이사항 없음)

연번: 12-2 중분대 보수부 점검

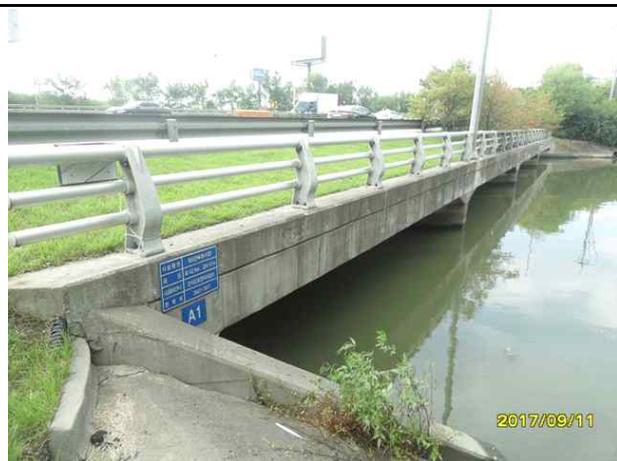
특이사항 없음

연번: 13-1 개화천복개 구조물 점검

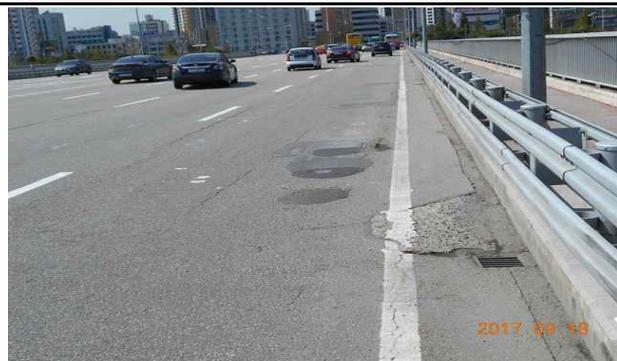
연번:3-1, 교면포장부 노후 및 균열
시설명 : 여의2교

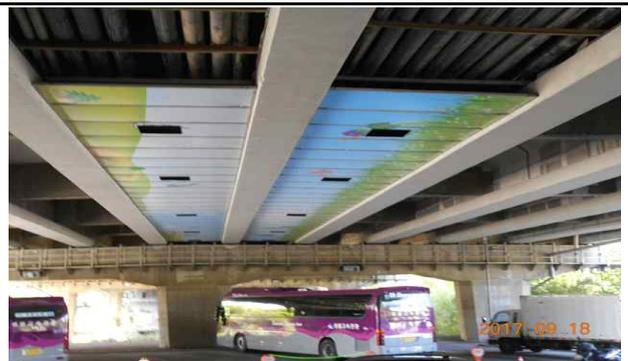
연번:3-2, 첨가시설 - 이상없음
시설명 : 여의2교

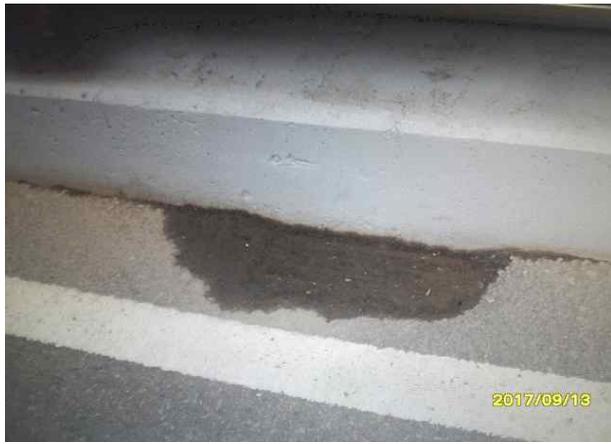
연번: 2-1 행주대교 방향 배수구 막힘

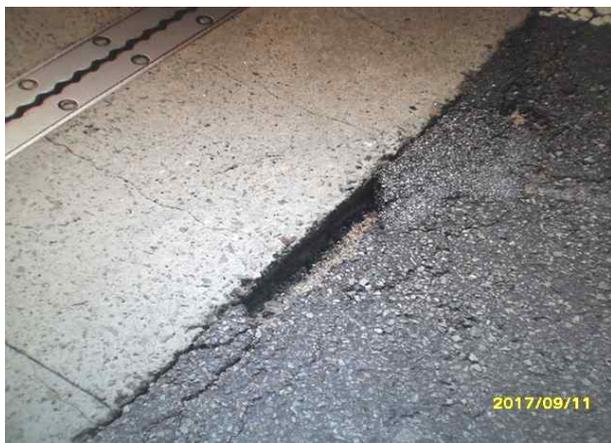
연번: 2-1 행주대교 방향 소파 발생(0.2*1.2)

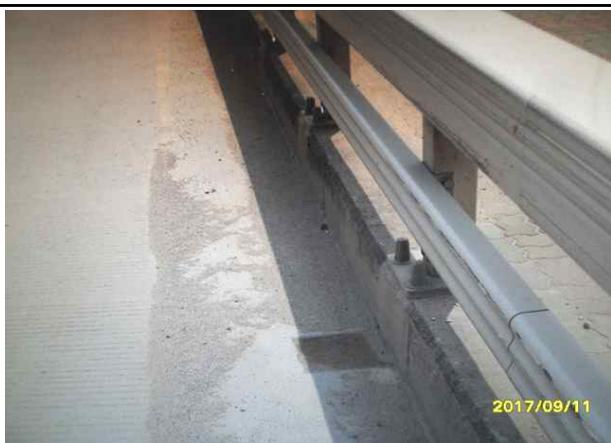
연번: 3-1 범박터널 방향 우측 배수구 막힘

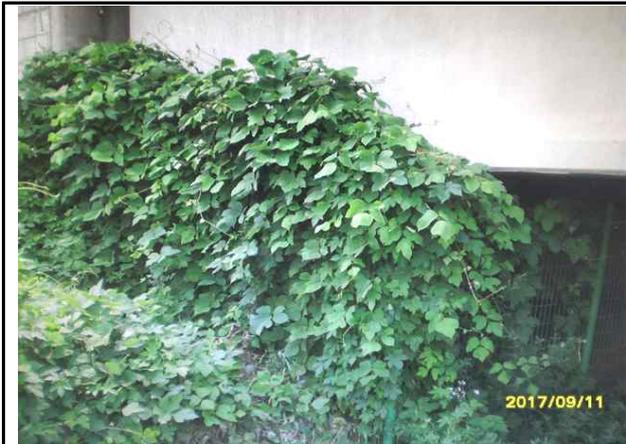
연번: 3-2 교량하부 웨스 잡초 발생

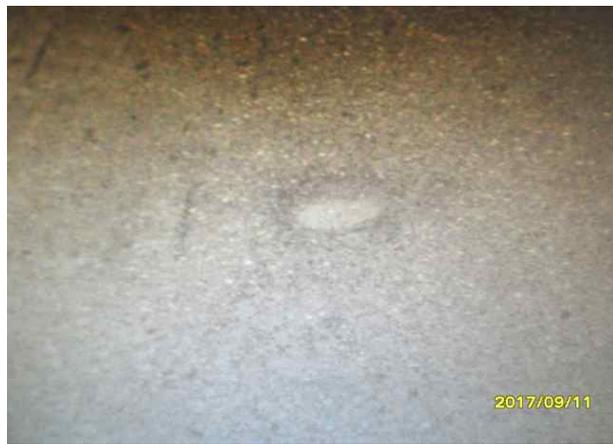
연번: 5-1 영등포 방향 지하차도 종점부 포장면 소파 발생(0.3*0.3)

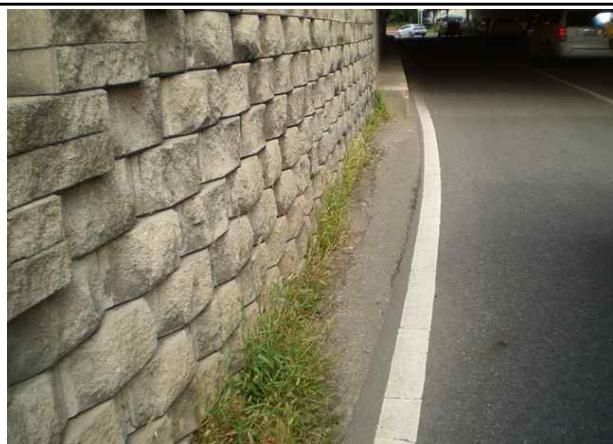
연번: 5-2 영등포 방향 지하차도 시점부 잡초 발생

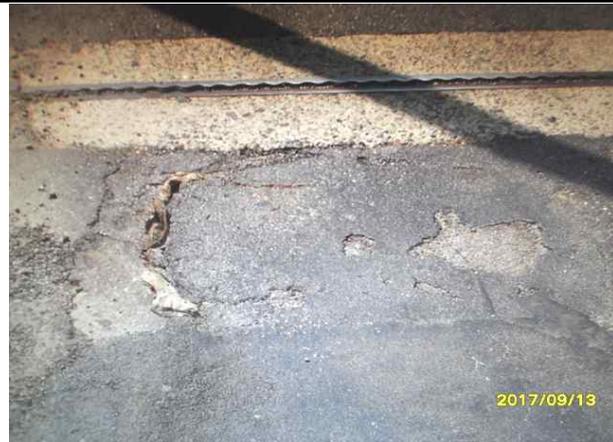
연번:1-1 올림픽대로 방향 복개 시점부 포장면 소파 발생(1*1)

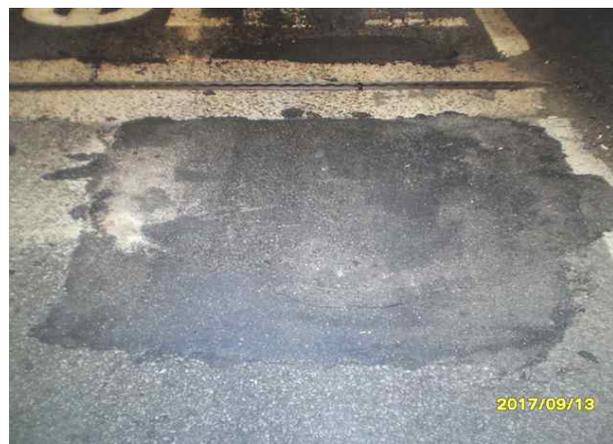
연번:1-2 올림픽대로 방향 복개 시점부 포장면 소파 발생(0.8*1)

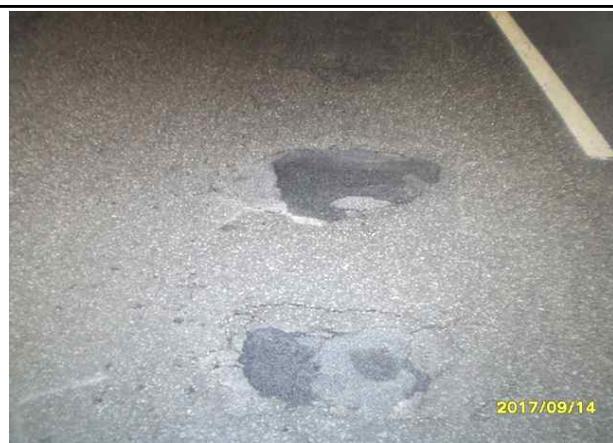
연번:2-1 오목교 방향 지하차도 시점부 포장면 소파발생(0.3*0.3=2개소)

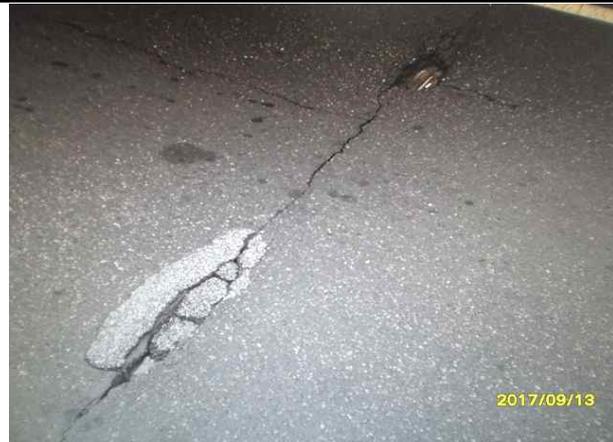
연번:2-2 오목교 방향 지하차도 시점부
포장면 소파발생(0.3*0.8)

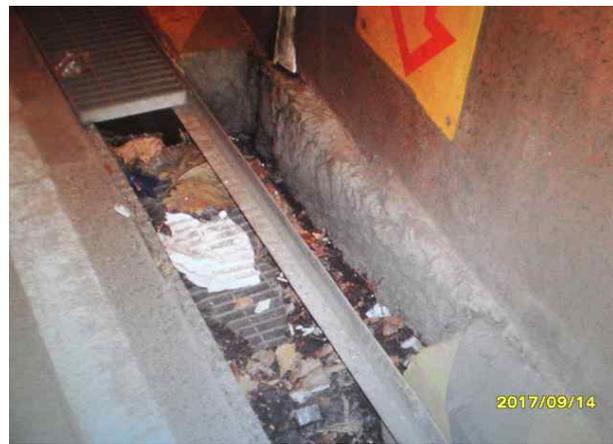
연번:4-1 고척교 방향 배수로 쓰레기 퇴적

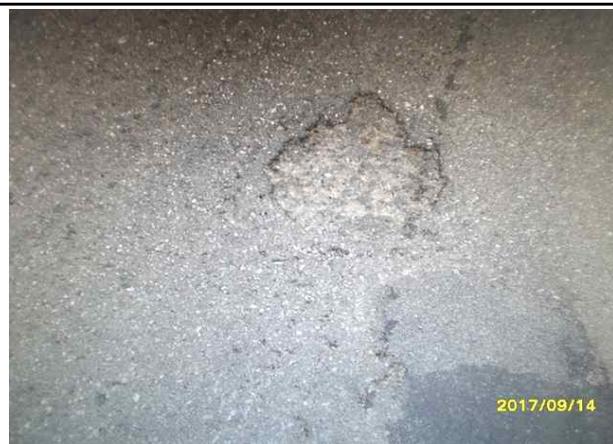
연번:4-2 신정교 방향 지하차도 시점부
포장면 소파 발생(0.3*0.3)

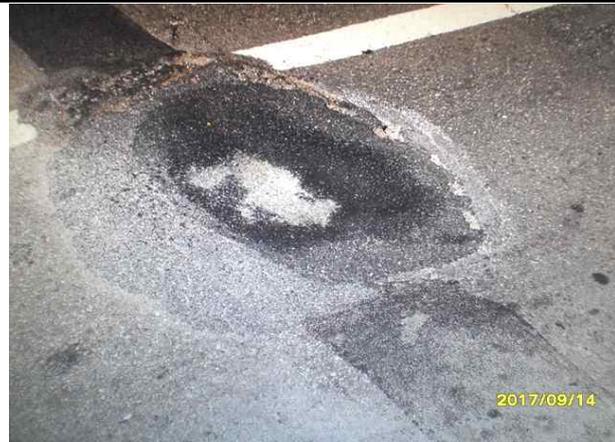
연번:5-1 고척교 방향 지하차도 종점부
조인트 파손(0.5*0.8)

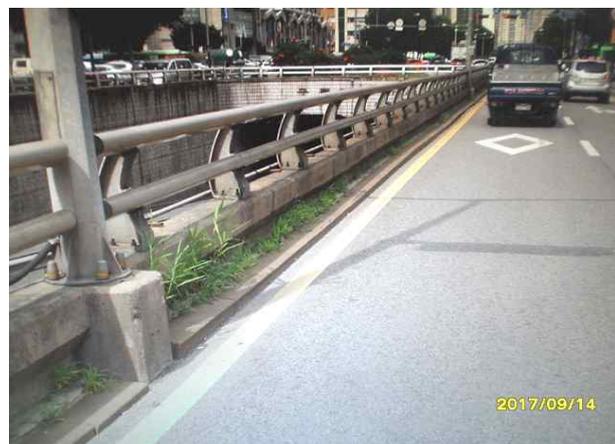
연번:5-2 신도림 방향 지하차도 상부
잡초 발생
