영동대교북단고가차도 등 8개 도로시설물 정밀안전점검 용역

# 영동대교북단고가차도 요 약 보 고 서

(B등급)

2020.  
12.

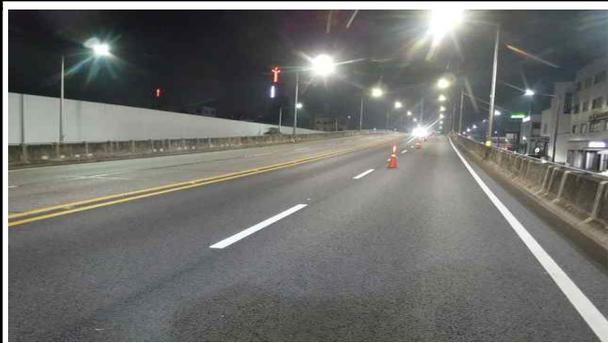
교면포장 전경

- 외관조사 결과 2019년 영동대교방향은 재포장을 실시하여 양호한 상태이며, 성수사거리 방향은 본 과업기간 중 2020년 11월 재포장을 실시하여 양호한 상태로 조사되었다.

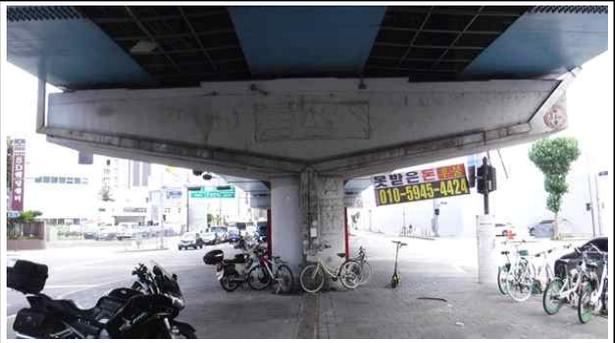
배수시설 전경

- 외관조사 결과 배수구는 양호한 상태로 조사되었으며, 하부 연결 배수관은 배수관 길이 부족(A1, A2), 배수관 변형이 조사되었다.
- 옹벽구간은 배수로 토사퇴적, 스틸그레이팅 길이부족이 조사되었다.
- 배수관 길이부족(A1, A2)은 시공미흡에 의한 손상으로 우수의 비산으로 인해 하부구조 (교대 전면벽체 및 전단보강부)의 콘크리트 열화를 가중시킬 수 있으므로 배수관을 연결 시공하는 것이 바람직할 것으로 판단된다.
- 배수관 변형은 외부충격 등에 의해 발생한 것으로 배수에 영향은 없으므로 주의관찰 후 손상 심화 시 보수를 실시하는 것이 바람직할 것으로 판단된다.

- 배수로 토사퇴적은 공용 중 토사 및 이물질 퇴적으로 인하여 발생한 손상으로 우기시 배수로 주변 체수를 유발하고 수막현상으로 인한 차량사고의 위험성 및 열화부 우수 침투에 의한 구조물의 내구성 저하 등 위해한 요인이 되므로 원활한 배수가 이루어 수 있도록 주기적인 청소가 필요할 것으로 판단된다.

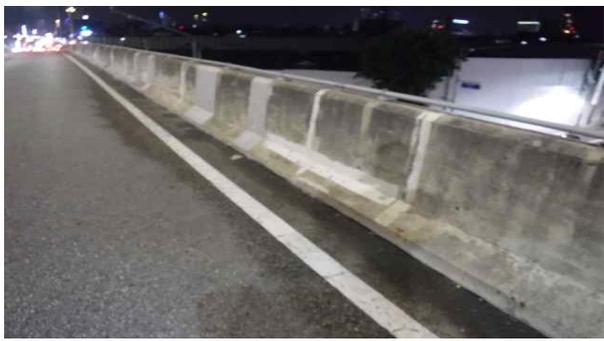
방호벽 전경

- 외관조사 결과 방호벽의 상태는 일부 구간은 표면처리, 주입보수, 단면복구 등 보수가 완료되어있으며, 균열(cw=0.3mm미만), 박리, 박락, 보수부 재균열, 보수부 망상균열, 보수부 층분리, 철근노출, 파손 등이 발생한 것으로 조사되었다.
- 옹벽부는 균열(cw=0.3mm미만), 균열(cw=0.3mm이상), 박리, 박락, 박락 및 철근노출, 파손, 보수부 재균열, 보수부 망상균열, 상하단차, 실링재 열화/파손 등이 조사되었다.
- 균열(cw=0.3mm미만), 균열(cw=0.3mm이상), 보수부 망상균열은 건조수축 및 온도변화에 의한 손상으로 내구성 저하 방지를 위해 표면처리 및 주입보수를 실시하는 것이 바람직할 것으로 판단된다.
- 보수부 재균열(cw=0.3mm미만)은 보수미흡에 의한 손상으로 내구성 저하 방지를 위해 보수를 실시하는 것이 바람직할 것으로 판단된다.
- 박리/박락, 철근노출은 시공시 시공미흡(철근피복부족, 마감불량), 공용중 우수침투로 인한 콘크리트 열화, 차량충돌 등의 원인으로 발생한 손상으로, 내구성 저하방지를 위해 보수를 실시하는 것이 바람직할 것으로 판단된다.
- 상하 단차, 전후 단차는 지반안정화에 의한 손상으로 추정되며, 전차와 비교시 진전이 없어 현재 안정화 상태로 판단되므로 주기적인 주의관찰을 실시하는 것이 바람직할 것으로 판단된다.
- 실링재 열화/파손은 자외선 및 공용기간증가 등의 원인으로 발생한 손상으로, 내구성 저하 방지를 위해 보수를 실시하는 것이 바람직할 것으로 판단된다.

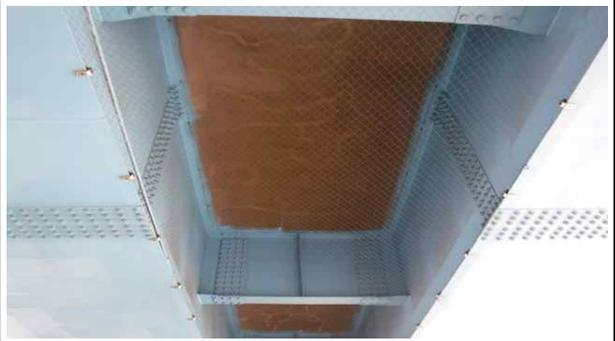
바닥판하면 전경

- 2019년 캔틸레버부(S1~S5, S3일부구간 제외) 균열에 대해 표면처리를 실시하여 전반적으로 양호한 상태로 조사되었으며, 바닥판하면에 조류방지망이 설치되어있다.
- 외관조사 결과 균열(cw=0.3mm미만), 망상균열 및 백태, 균열백태, 보수부 백태균열, 재료분리, 조류방지망판 적치/파손 등의 손상이 조사되었다.
- 균열(cw=0.3mm미만)은 건조수축 및 온도변화에 의한 손상으로 내구성 저하 방지를 위해 표면처리를 실시하는 것이 바람직할 것으로 판단된다.

- 망상균열 및 백태, 균열백태, 보수부 백태균열은 공용기간 증가에 따른 교면방수의 노후화로 인해 노면수의 바닥판 침투와 수분 유입으로 인해 발생한 손상으로 판단되며, 보수·보강이력 확인결과 영동대교방향 아스팔트 포장(2019년)이 재포장 되어 손상의 진행은 부분적으로 억제될 것으로 판단되므로 일정기간 동안 주의관찰 후 손상의 진행이 없을시 작업효율과 표면처리 여건들을 감안하여 일괄적으로 보수하는 것이 바람직할 것으로 판단된다.
- 조류방지망판 적치/파손은 조류방지망 설치시 적치 및 파손 된 것으로, 구조물의 상태 확인 및 조류의 출입이 예상되므로 제거 및 보수 하는 것이 바람직할 것으로 판단된다.

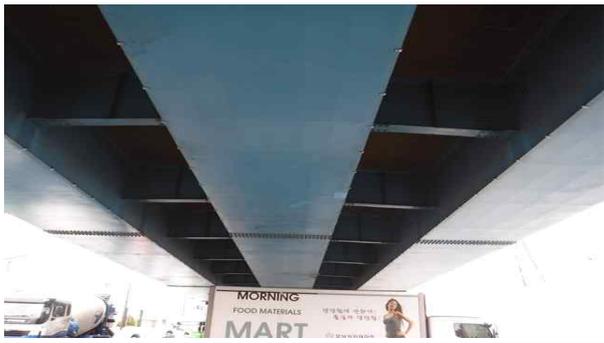
거더 외부 전경

- 외관조사 결과 2019년 도장에 대한 전반적인 보수를 실시하여 대체로 양호한 상태이나, 거더 외부에 소규모 강재변형, 도장긁힘, 조류배설물 퇴적이 발생한 것으로 조사되었다.
- 거더 내부는 강재변형, 도장박리, 용접기공 등이 발생한 것으로 조사되었다.
- 거더 외부 및 내부의 용접상태 및 볼트 체결상태는 대체로 양호한 상태이며, 다이아프램 변형 및 수직보강재 변형이 조사되었다.
- 가로보는 도장들뜸, 오염 등이 발생한 것으로 조사되었다.
- 또한 금회 조사에서 강교도장에 대하여“서울시 강교 도장 열화도 평가 방법(서울시 교량 안전과)”을 반영하여 실시하였다.
- 강재변형은 시공초기 시공미흡에 의한 손상으로 추정되며, 손상의 정도가 경미하므로 주의관찰을 실시하는 것이 바람직할 것으로 판단된다.
- 도장박리, 도장긁힘, 도장들뜸은 일부 국부적 보수 누락, 외기환경, 공용기간 경과에 따른 접착력 저하, 보수미흡에 의한 손상으로 추정되며, 도장 손상에 대해서 손상부에 대한 완전한 제거 후 정밀한 재도장을 실시하는 것이 바람직할 것으로 판단된다.
- 용접기공은 용접 미흡에 의한 손상으로 무리한 보수 시 오히려 강재의 손상을 유발 시킬 수 있으므로 주기적인 주의관찰을 실시하는 것이 바람직할 것으로 판단된다.
- 조류배설물 퇴적 및 오염은 조류에 의한 손상으로 주기적인 청소를 실시하는 것이 바람직할 것으로 판단된다.
- “서울시 강교 도장 열화도 평가 시스템(서울시 교량안전과)”평가기준 도장박리가 국부 발생 되어 손상면적 0.1%미만인 평가기준“a”로 분석되었다.

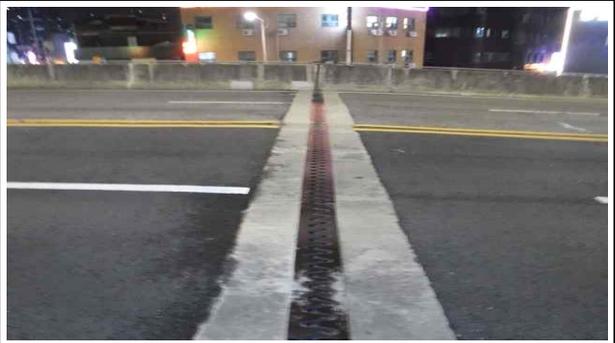
신축이음 전경

- 외관조사 결과 신축이음 누수, 후타재 균열, 박락, 유간토사퇴적, 차수덮개판 볼트탈락, 차수덮개판 변형이 조사되었다.
- 신축이음 누수는 공용기간 증가에 따른 노후화 및 차량반복하중에 의한 손상으로, 신축이음부를 통한 누수로 인해 교량받침 및 교대에 2차 손상(받침플레이트 부식, 표면오염, 강도저하 등)을 유발하므로, 신축이음 누수로 인한 2차 손상을 방지하기 위해 하부에서 유도배수시설을 설치하는 것이 현실적인 방안이 될 것으로 판단되며, 장기적으로 신축이음장치의 교체 및 신설에 대한 계획수립이 필요한 것으로 판단된다.
- 후타재 균열은 공용중 온도 및 건조수축, 차량의 반복하중에 의한 손상으로 손상정도가 경미하므로 주의관찰 후 손상 확대 시 보수를 실시하는 것이 바람직할 것으로 판단된다.
- 유간토사퇴적은 공용기간 경과에 따라 노면 이물질이 퇴적된 것으로 신축이음의 원활한 기능 유지를 위해 주기적인 청소를 실시하는 것이 바람직할 것으로 판단된다.
- 차수덮개판 볼트탈락/변형은 공용 중 노후화 및 충격에 의한 손상으로 판단되며 누수 방지를 위해 보수를 실시하는 것이 바람직할 것으로 판단된다.

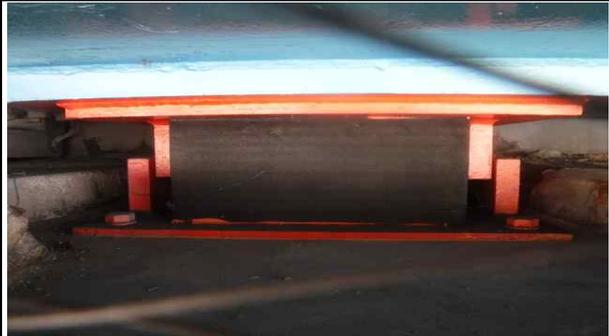
교량받침 전경

- 외관조사결과 2018년 교량받침을 교체하여 양호한 상태로 조사되었다.

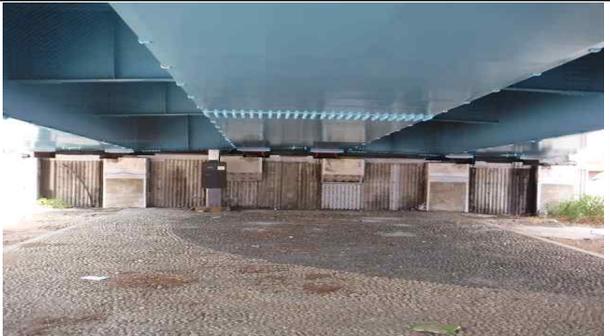
교대 전경

- 2018년 내진성능공사시 교량받침 연단거리 확보를 위해 교대 A1, A2 전면에 전단 보강을 실시한 것으로 조사되었다.
- 외관조사 결과 교대는 균열(cw=0.3mm미만), 망상균열, 누수흔적, 체수, 백태, 파손, 철근노출이 교각은 도장박리, 보수부 망상균열, 보수재 박리, 파손, 굽힘, 점검로 출입문 망실이 발생 한 것으로 조사되었다.
- 균열(cw=0.3mm미만) 및 망상균열, 보수부 망상균열, 보수재 박리는 시공초기 온도 및 건조수축에 의한 손상으로 내구성 저하 방지를 위해 보수를 실시하는 것이 바람직할 것으로 판단된다.
- 굽힘, 파손은 공용중 온도 및 건조수축, 습기침투, 환경적인 요인과 공용기간 경과에 따른 재질 열화, 외부충격의 영향으로 인해 발생한 손상으로, 내구성 저하 방지를 위해 보수를 실시하는 것이 바람직할 것으로 판단된다.
- 누수흔적, 체수, 백태는 신축이음부를 통한 누수로 인해 발생한 손상으로, 신축이음 보수 및 유도배수설치 후 내구성 저하 방지를 위해 보수를 실시하는 것이 바람직할 것으로 판단된다.

- 철근노출은 시공시 시공미흡(철근피복부족, 마감불량), 공용중 환경적 요인에 의한 콘크리트 열화 등의 원인으로 발생한 손상으로 추정되며, 내구성 저하 방지를 위해 보수를 실시하는 것이 바람직할 것으로 판단된다.
- 점검로 출입문 망실은 시공시 시공미흡에 의해 발생한 손상으로 추정되며, 보행자의 안전을 위해 출입문을 설치 하는 것이 바람직할 것으로 판단된다.

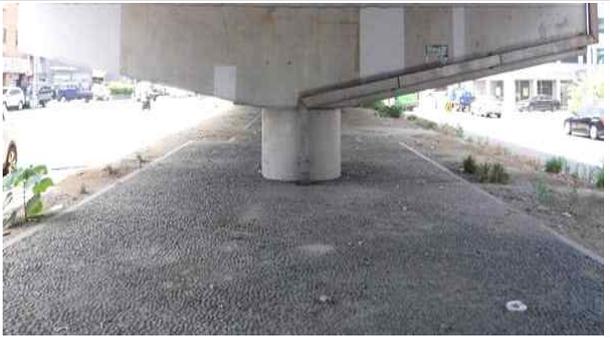
교각 지중 매입 전경

- 본 교량의 구조물 기초는 강관파일(말뚝)기초로서 A1, A2, P1~P4는 지중에 매입되어 기초의 노출면이 없으며, 대체로 양호한 상태로 조사되었다.

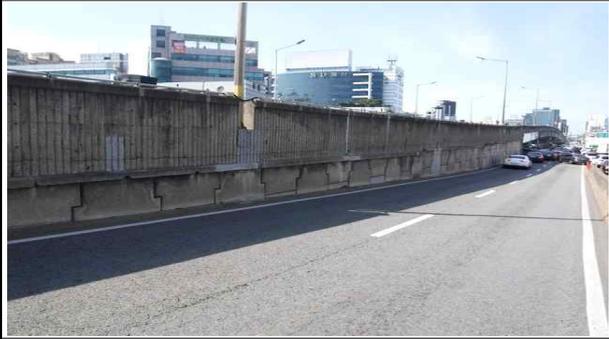
접속옹벽 전경(시점 좌측)

- 외관조사 결과 접속옹벽은 대부분의 손상은 보수가 완료 되었으며, 균열(cw=0.3mm미만), 박리/박락, 실링재 열화/파손, 재료분리, 파손, 파손 및 철근노출, 콘크리트경계석 파손, 교명판 망실이 발생 한 것으로 조사되었다.
- 균열(cw=0.3mm미만), 박리/박락, 박락, 파손, 콘크리트경계석 파손은 공용중 온도 및 건조 수축, 습기침투, 환경적인 요인과 공용기간 경과에 따른 재질 열화의 영향으로 인해 발생한 손상으로, 내구성 저하 방지를 위해 보수를 실시하는 것이 바람직할 것으로 판단된다.
- 재료분리, 파손 및 철근노출은 시공시 시공미흡(철근피복부족, 마감불량), 공용중 환경적 요인에 의한 콘크리트 열화 등의 원인으로 발생한 손상으로, 내구성 저하 방지를 위해 보수를 실시하는 것이 바람직할 것으로 판단된다.
- 실링재 열화/파손은 자외선 및 공용기간증가 등의 원인으로 발생한 손상으로, 내구성 저하 방지를 위해 보수를 실시하는 것이 바람직할 것으로 판단된다.
