요약문

| 구분 | | 내용 | | 구분 | | 내용 | |
|---|---|---|--|---|---|---|--|
| 시설물명 | | 장안교(하행) | | 시설물번호 | | BR2016-0000674 | |
| 시설물 위치 | | | | 서울특별시 동대문구 장안동 92 ~ 중랑구 면목동 170 | | | |

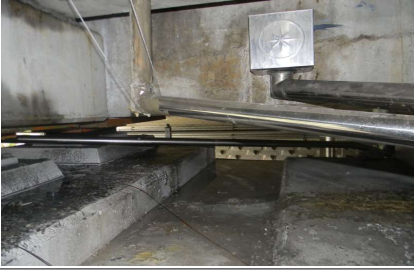
| 부 제 | 유지관리 내용 | 손상현황 |
|---|--|--|
| 배수 시설 | <ul style="list-style-type: none"> • P1, P5, P9 신축이음 하부 배수관 ⇨ 상부 보도부 배수를 원활히 하기 위하여 설치한 신축이음 하부 배수관의 배수 상태 및 기능, 손상 여부 주기적인 관찰 | <p>가로보 천공 및 부착 배수관</p> |

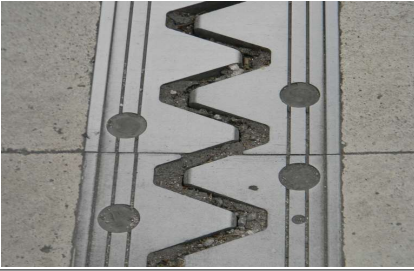
| 부 제 | 외관조사 결과 | 비 고 |
|---|--|---|
| 신축이음 | <ul style="list-style-type: none"> 신축이음장치에 대한 점검결과, P5 보도부에서 다수의 후타재 미세 균열이 발생하였으며, 유간 토사퇴적 2개소가 조사되었다. 유간측정결과 최고 온도상승 시에도 여유유간을 확보하는 것으로 평가되어, 신축이음장치의 장기적인 거동상태는 양호한 것으로 확인되었다. | - |

| 부 제 | 유지관리 내용 | 손상현황 |
|---|--|--|
| 신축이음 상부 | <ul style="list-style-type: none"> • 후타재 미세 균열 및 유간 토사퇴적 ⇨ 손상의 확대 우려가 있으므로 균열 진전에 대한 주기적인 관찰 및 주기적인 청소가 필요 | <p>유간 토사퇴적</p> |

| 구분 | 결함내용 | 단위 | 손실물량 | 보수물량 | 보수·보강 공법 | 우선순위 |
|---|---|---|---|---|---|---|
| 신축이음장치 | 유간 토사퇴적 | m | 30.0 | 36.0 | 청소 | 2순위 |

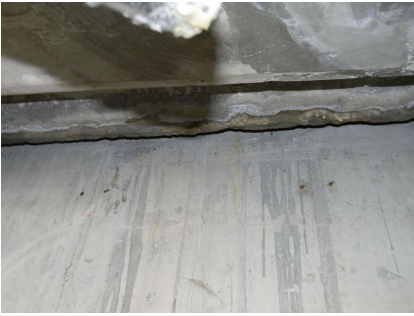
| 부 제 | 유지관리 내용 | 손상현황 |
|---|--|--|
| 신축이음 하부 | <ul style="list-style-type: none"> • 신축이음 하부 누수(P9/G5~G6구간) ⇨ 누수가 경미하게 발생되고 있는 상태로 지속적인 관찰을 통하여 누수 진행 및 진전 여부 확인 ⇨ 누수 규모가 커질 경우 물받이 설치 등 누수로 인한 구조물 열화 방지대책 수립 | <p>신축이음하부누수</p> |

| 구분 | 결함내용 | 단위 | 손실물량 | 보수물량 | 보수·보강 공법 | 우선순위 |
|---|---|---|---|---|---|---|
| | 누수 신축이음부(P9) | m | 2.00 | 15.5 | 물받이 설치 | 2순위 |
