영동대교북단 고가차도 등 8개 도로시설물 정밀안전점검 용역

뚝섬 고가차도 요약 보고서

2020.
12.

독심고가차도 요약보고서 (B 등급)

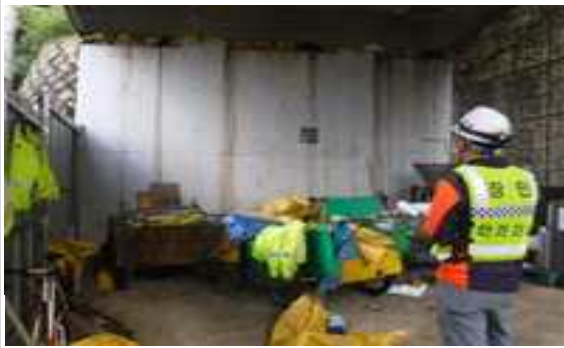
교대 L(A2) - 누수 및 오염

- 신축이음누수는 L(A2), R(A1) 구간에서 발생되고 있는 상태이며, 교량받침 및 교대에 2차 손상(받침플레이트 부식, 표면오염, 강도저하 등)을 유발하므로, 신축이음 누수로 인한 2차 손상을 방지하기 위해 하부에서 유도배수시설을 설치하는 것이 현실적인 방안이 될 것이다.

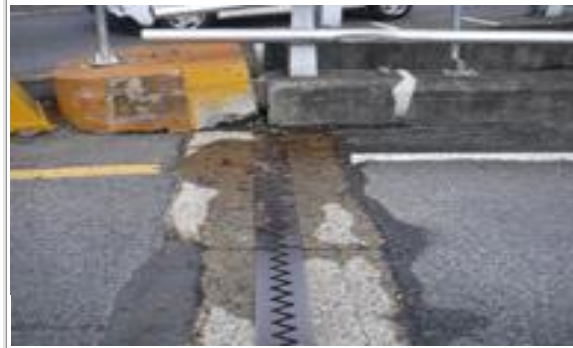
신축이음 R(A1) - 누수
