영동대교북단고가차도 등 8개 도로시설물 정밀안전점검 용역

청량제2고가차도 요약보고서

청량제2고가차도 정밀안전점검 결과표

요약문

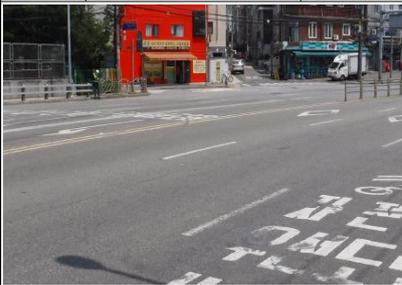
교면포장 - 아스콘 균열/소성변형

- 외관조사 결과 차도부는 전반적으로 양호한 상태이나 국부적으로 아스콘 균열, 아스콘 소성변형이 조사되었다.
- 보도부는 보도부 마모, 보도부 망상균열의 손상이 조사되었다.
- 아스콘 균열, 아스콘 소성변형은 공용중 차량하중의 반복작용에 의해 발생한 손상으로, 현재상태는 손상정도가 차량의 통행에 영향을 미칠 정도의 손상이 아니므로 부분 보수를 실시하는 것 보다는 주의관찰 후 손상 확대 시 보수계획을 세워 전면적인 보수를 실시하는 것이 바람직할 것으로 판단된다.
- 보도부 망상균열, 보도부 마모는 공용중 노후화에 의해 발생한 손상으로, 보행자의 통행에는 문제가 없는 상태로 주의관찰 후 손상 확대 시 보수를 실시하는 것이 바람직할 것으로 판단된다.

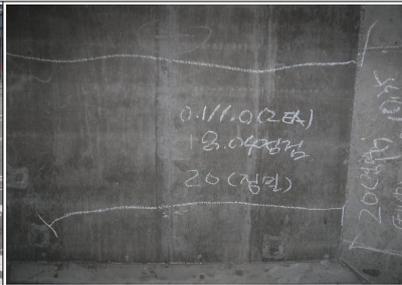
바닥판 - 균열

- 2018년 철근노출 및 박락에 대한 보수가 실시되었으며, 종조인트 및 낙하방지시설(강판)을 설치한 것으로 조사되었다.
- 종조인트 하부에 누수가 발생되었으나, 본 과업기간 중 하자보수(고무판 교체)를 완료하여 이상이 없는 양호한 상태로 조사되었다.
- 외관조사 결과 균열(cw=0.3mm미만), 배부름의 손상이 조사되었다.
- 균열(cw=0.3mm미만)은 건조수축 및 온도변화에 의한 손상으로 내구성 저하 방지를 위해 보수를 실시하는 것이 바람직할 것으로 판단된다.
- 배부름은 시공 초기 오류에 의한 손상으로 추정되며, 주의관찰을 실시하는 것이 바람직할 것으로 판단된다.

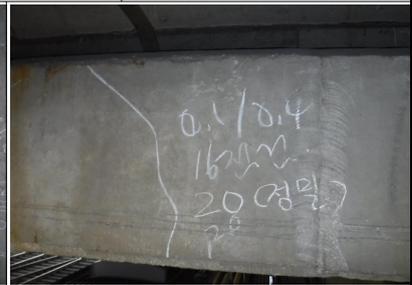
거더 및 가로보 - 균열

- 외관조사 결과 균열(cw=0.3mm미만), 균열(cw=0.3mm이상), 망상균열, 보수재 박리, 박락, 누수흔적, 파손 등이 발생한 것으로 조사되었다.
- 본 과업기간 중 균열(cw=0.3mm이상)은 2020년 11월 보수를 실시하였다.
- 균열(cw=0.3mm미만), 망상균열은 온도 및 건조수축에 의한 손상으로 내구성 저하 방지를 위해 보수를 실시하는 것이 바람직할 것으로 판단된다.
- 보수재 박리/박락, 파손은 시공미흡 및 부착력저하 등에 의한 손상으로 내구성 저하 방지를 위해 보수를 실시하는 것이 바람직할 것으로 판단된다.
- 누수흔적은 누수에 의한 손상으로 표면처리를 실시하는 것이 바람직할 것으로 판단된다.

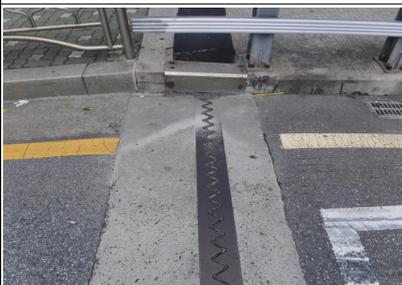
신축이음 - 후타재 손상

- 외관조사 결과 신축이음 누수, 고무재 파손, 후타재는 균열/마모/파손, 유간토사퇴적, 차수판파손/볼트탈락이 발생한 것으로 조사되었다.
- 신축이음 누수, 보도부 신축이음 파손은 공용기간 증가에 따른 노후화 및 차량반복하중에 의한 손상으로, 신축이음부를 통한 누수로 인해 교량받침 및 교대에 2차 손상(받침플레이트 부식, 표면오염, 강도저하 등)을 유발하므로, 신축이음 누수로 인한 2차 손상을 방지하기 위해 하부에서 유도배수시설을 설치하는 것이 현실적인 방안이 될 것으로 판단되며, 장기적으로 신축이음장치의 교체 및 신설에 대한 계획수립이 필요한 것으로 판단된다.
- 후타재의 균열/망상균열은 공용중 온도 및 건조수축, 차량의 반복하중에 의한 손상으로 손상정도가 경미하고 신축 거동상태에는 문제가 없으므로 주의관찰 후 보수 계획을 수립하는 것이 바람직 할 것으로 판단된다.
- 유간토사퇴적은 공용기간 경과에 따라 노면 이물질이 퇴적된 것으로 신축이음의 원활한 기능 유지를 위해 주기적인 청소를 실시하는 것이 바람직할 것으로 판단된다.
- 차수판 고정볼트 탈락/덮개 변형은 공용중 탈락 및 충격으로 인한 손상으로 판단되며 보수를 실시하는 것이 바람직할 것으로 판단된다.

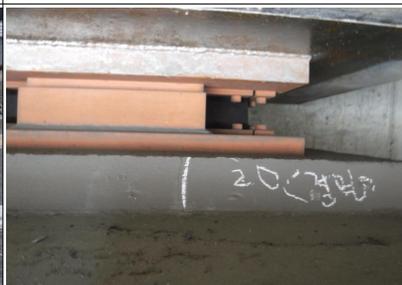
교량받침 - 받침몰탈 균열

- 외관조사 결과 받침물탈균열(cw=0.3mm미만), 이동제한장치 변형의 손상이 조사되었다.
- 받침물탈 균열은 온도 및 건조수축에 발생한 손상으로, 받침콘크리트 및 받침물탈은 교량 받침의 상부구조 밀착을 위한 부재로서 손상정도가 경미하고 구조적으로 문제가 없으므로 손상확대 여부에 대한 주의관찰이 요구된다.
- 이동제한장치 변형은 시공미흡에 의해 발생한 손상으로 진행성에 대한 지속적인 주의관찰 후 손상 확대 시 보수를 실시하는 것이 바람직할 것으로 판단된다.

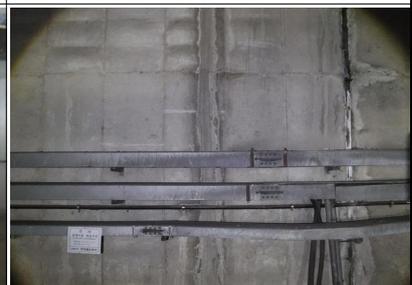
교대 - 누수흔적

- 외관조사 결과 교대는 균열($cw=0.3\text{mm}$ 미만/이상), 망상균열, 누수, 누수흔적, 백태, 보수부 재균열, 보수재 박리/박락, 실링재 열화, 체수 등이 발생 한 것으로 조사되었다.
- 균열($cw=0.3\text{mm}$ 미만/이상), 망상균열은 공용중 온도 및 건조수축, 습기침투, 환경적인 요인과 공용기간 경과에 따른 재질 열화의 영향으로 인해 발생한 손상으로 추정되며, 내구성 저하 방지를 위해 보수를 실시하는 것이 바람직할 것으로 판단된다.
- 누수는 교대와 접속옹벽 조인트부에 공용중 노후화 및 배면토압에 의해 발생한 손상으로 추정되며, 지표수 및 지하수가 손상 부위로 누수 되고 있으므로 내구성 저하 방지를 위해 유도배수시설을 설치하는 것이 바람직할 것으로 판단된다.
- 누수흔적, 보수재 박리/박락, 백태, 체수, 이물질퇴적은 신축이음부를 통한 누수로 인해 발생한 손상으로, 신축이음 보수 및 유도배수설치 후 내구성 저하 방지를 위해 보수를 실시하는 것이 바람직할 것으로 판단된다.
- 보수부 재균열은 보수미흡에 의한 손상으로 내구성 저하 방지를 위해 보수를 실시하는 것이 바람직할 것으로 판단된다.
- 식생은 공용중 발생한 손상으로, 구조물의 상태 확인 및 미관을 고려하여 제거 하는 것이 바람직할 것으로 판단된다.
- 실링재 열화는 자외선 및 공용기간증가 등의 원인으로 발생한 손상으로, 내구성 저하 방지를 위해 보수를 실시하는 것이 바람직할 것으로 판단된다.
- 재료분리는 시공시 시공미흡(철근피복부족, 마감불량), 공용중 환경적 요인에 의한 콘크리트 열화 등의 원인으로 발생한 손상으로, 내구성 저하 방지를 위해 보수를 실시하는 것이 바람직할 것으로 판단된다.

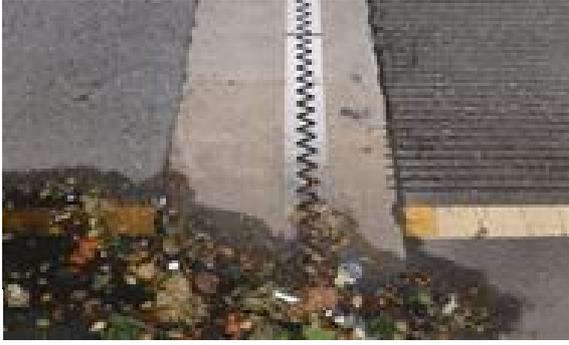
신축이음 A1 - 누수

- 신축이음누수는 A1, A2 구간에서 발생되고 있는 상태이며, 교량받침 및 교대에 2차손상 (받침플레이트 부식, 표면오염, 강도저하 등)을 유발하므로, 신축이음 누수로 인한 2차손상을 방지하기 위해 하부에서 유도배수시설을 설치하는 것이 현실적인 방안이 될 것이다.

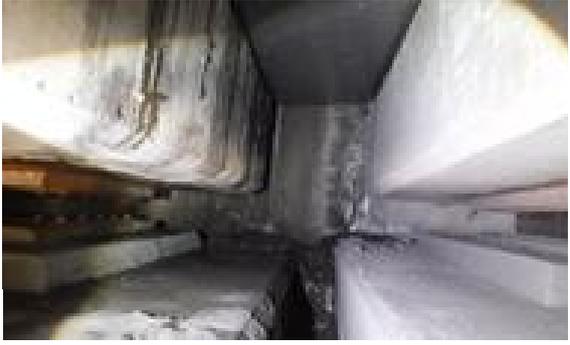
교대 A1 - 누수 및 오염

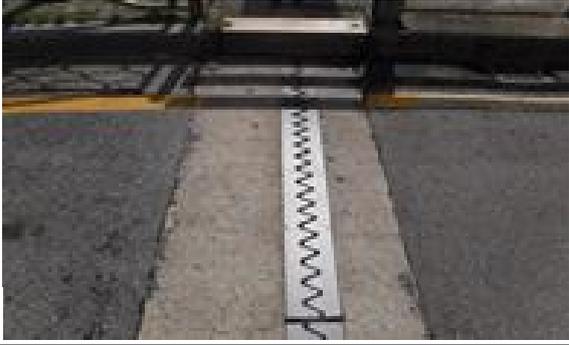
신축이음 A2 - 누수

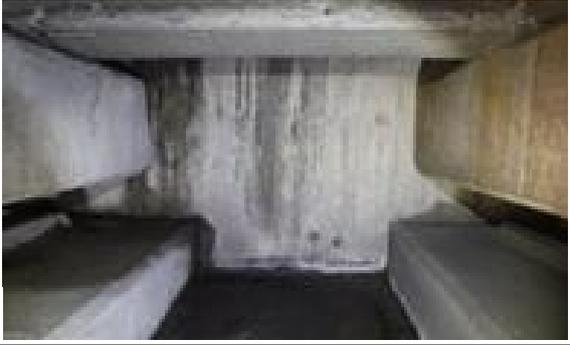
교대 A2 전면 - 누수 및 오염
