# 정밀안전진단 요약보고서

【 지하철 3호선 옥수역 】

2009. 9.

**대한산업안전협회**

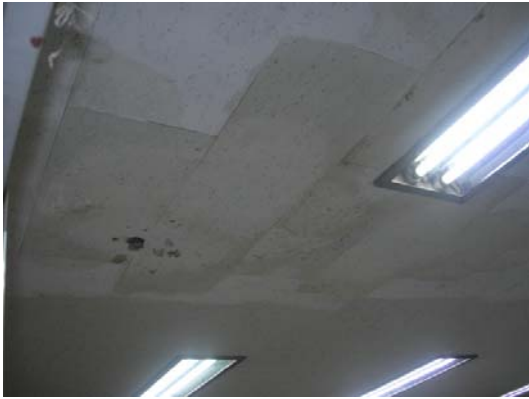
전반적인 노후화로 변색과 함께 천정 마감재 및 점검구의 고정불량, 변형 손상에 의한 처짐, 이격 누수흔적 등이 조사되었으며, 우천시 창문 끝단과 E.J 양끝에서 누수가 나타나고 있는 상태이다.

사진1 천장 누수흔적, 오염

전반적인 노후화 및 변색과 함께 천정 마감재 및 점검구의 고정불량, 변형 손상에 의한 처짐, 이격 누수흔적 그리고 미관을 고려할 때 전면 교체시공하는 것이 바람직한 것으로 판단된다.

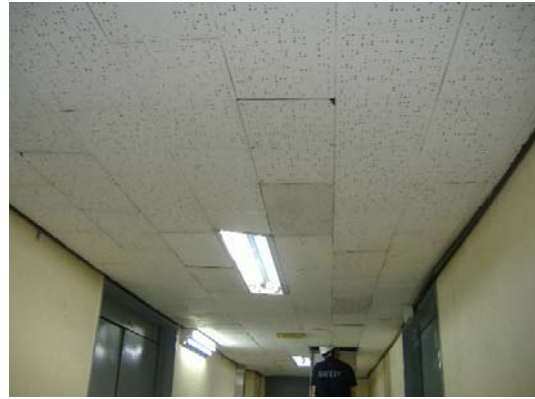
사진2 텍스 처짐 및 고정상태 불량

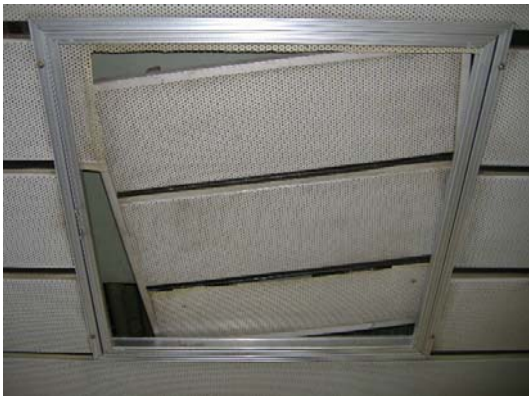
사진3 점검구 불량(탈락위험)

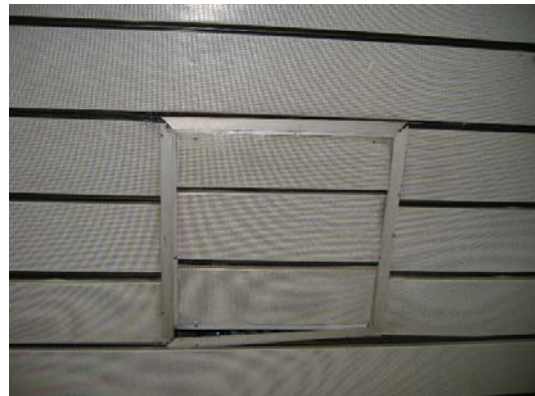
사진4 점검구 불량

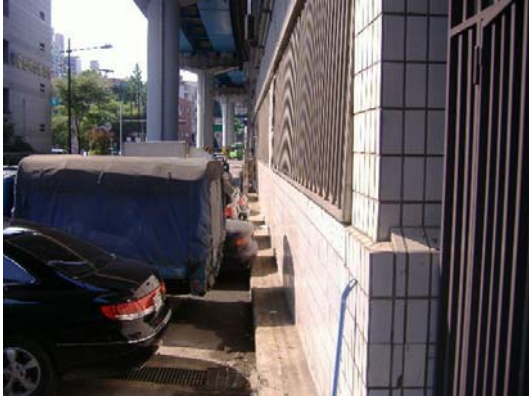
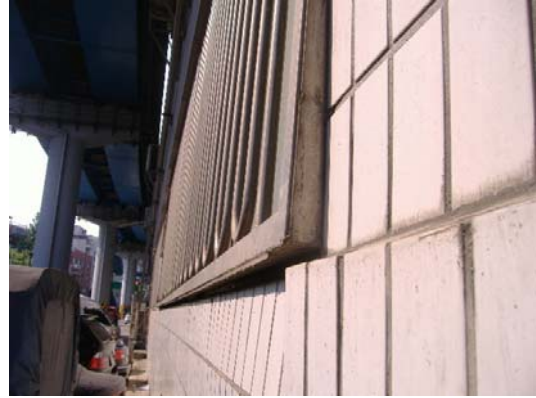
조적벽체의 균열과 Joint 이격, 미장들뜸, 외벽타일의 균열, 타일들뜸, 누수흔적 등이 발생되어 있으나 이는 재료적 요인, 온도변화, 그리고 노후화 등으로 인해 발생한 것이다. 1층 부분의 벽체는 본 구조체의 피어기초와 같이 기초를 설치하지 않아 바닥의 부분적인 부등침하가 발생하였고 이로 인한 벽체의 전도와 창틀 이격이 발생한 상태이다.

사진5 벽체 전도, 침하 및 창틀이격

사진6 벽체 전도, 침하 및 창틀이격

침하와 창틀부식 등으로 전도가 크게 발생되고 이격되어 있어 전도된 벽체 철거후 바닥의 수평레벨 조정과 벽체의 재시공이 필요하다.

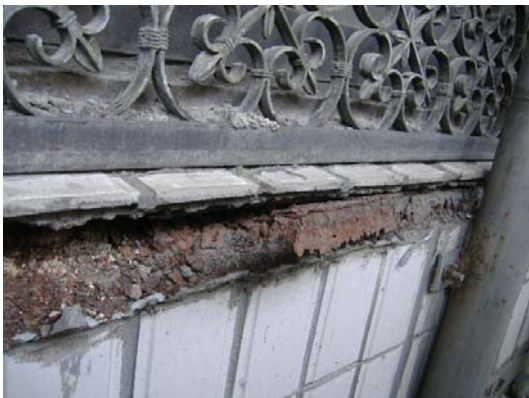
창틀부는 코킹의 노후화 및 결함으로 창틀 상·하부에서 누수가 진행되고 있으며, 장기간의 우수영향으로 창틀 프레임의 고정부 철물과 창틀에 매입된 철판이 부식 팽창하여 타일의 균열, 이격, 탈락을 발생시키고 있는 상태이다. 하부 통행자의 안전사고나 주차차량의 손상을 발생시킬 수 있는 상태이며, 특히 폭풍시 안전사고 발생 가능성이 큰 상태로 교체 보수가 필요하다.

사진7 창틀하부 철재부식

코킹의 노후화 및 결함으로 누수가 진행되고 있으며, 장기간의 우수영향으로 창틀 프레임의 고정부 철물과 창틀에 매입된 철판이 부식된 상태로 고정철물을 비롯하여 창틀 전체를 철거후 재시공하여야 한다. 부식조건을 고려하여 고정철물은 스테인레스를 사용하거나 강제사용시 에폭시 도장처리가 필요하며 창틀 설치시 불필요한 철판은 사용하지 않아 부식결함 발생을 배제하는 것이 바람직하다.

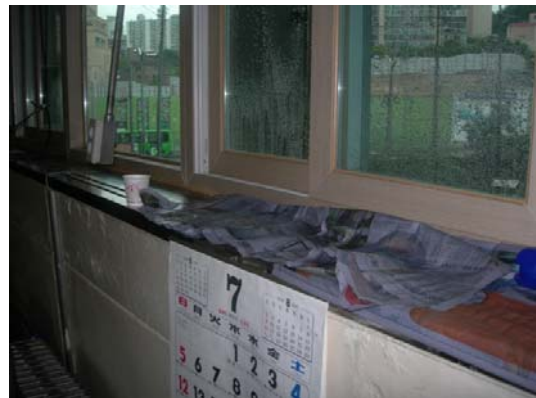
사진8 창틀 누수

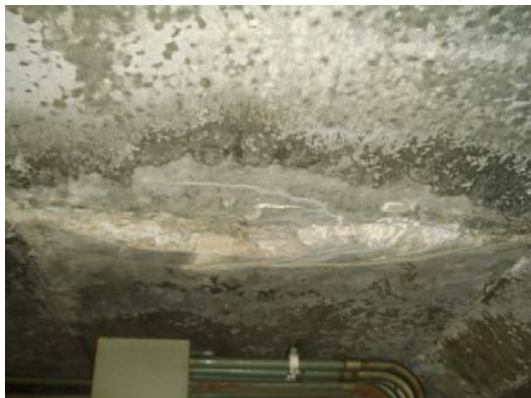
슬래브, 벽체 및 계단슬래브 지지 기둥에 일부 균열, 누수 및 누수흔적, 백태, 재료분리, 철근노출 및 부식, 콘크리트 박리, 박락 등의 결함이 조사되었으며 재료특성 및 시공 당시의 결함으로 내구성 확보를 위한 보수가 필요한 상태이다.

사진9 상부슬래브 균열 및 백태

#### 나) 균열폭 0.3mm 이상 또는 누수부위 - 에폭시수지 주입공법

구조부재의 균열로서 균열에 수지계 또는 시멘트계 재료를 주입하여 방수성, 내구성을 향상시킨 것으로 주입공법의 주류는 유기질 재료인 에폭시 수지 주입공법이 많이 사용된다. 재료에 있어서 우레탄 및 마이크로 시멘트 재료에 비하여 접착력이 우수한 장점이 있으며, 주입공법(자동식 저압)은 주입량의 확인이 용이하고 균열내부까지도 주입이 수월한 특징을 지니며, 0.3mm이상의 균열보수에 바람직하다.

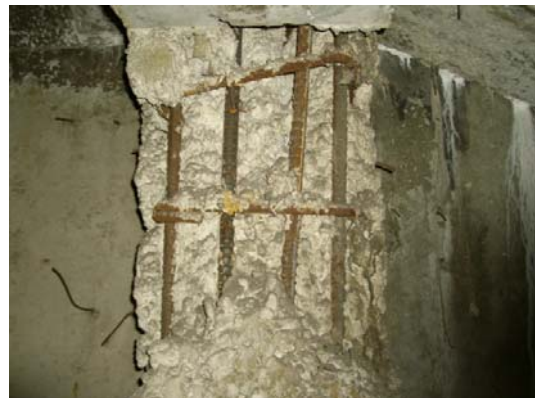
사진10 계단지지 기둥 콘크리트 박락, 철근노출 및 부식

콘크리트 구조물에 발생된 재료분리, 공극 및 철근노출은 미관을 크게 손상시킬 뿐 아니라 내부 철근이 습기에 노출되어 부식하면서 부피가 팽창되는 등 장기방치시 내구성 및 안전성에 영향을 미치게 된다. 따라서 발생결함에 대해서는 콘크리트 재료분리, 공극 부위 Chipping → 녹이 발생되어 있을 경우는 철근 녹제거(와이어브러쉬 등) → 폴리머 시멘트 또는 무수축 몰탈로 단면의 복구가 바람직하다.

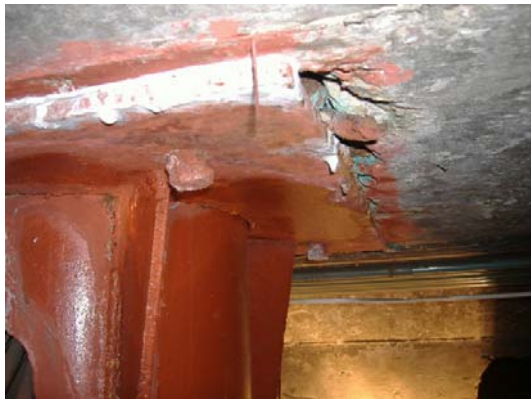
이러한 이유로 PIT에서 설계도면과 다른 형상의 접합형태를 갖게 되어, 용접결함으로 보이게 하고 상단 철판과 승강장 슬래브 사이가 들뜸, 채움부족, 공극, 볼트체결불량, 볼트누락, 너트누락, 철근노출 및 부식, 그리고 누수 등의 결함을 나타내게 하고 있는 상태이다. 구조적인 보강보다는 내구성 확보를 위한 보수가 필요한 상태이다.

사진11 볼트체결불량, 용접누락, 들뜸 및 채움부족, 누수

승강장 플랫폼을 시공한 후 천공하고 강관기둥을 설치하여 발생된 결함으로 강관 기둥 주변의 철근부식방지와 누수방지 조치가 필요하며, 볼트 및 너트 누락부는 교체시공, 볼트 체결불량부는 볼트 재체결, 부재 부식부는 녹제거후 재도장의 보수가 필요하다.

그러나, PIT 상부의 Plate 들뜸 및 채움불량부에 대한 무수축몰탈 그라우팅이나 용접 누락 및 불량부 채용접 등의 보수조치는 반드시 필요하지는 않은 상태이다.

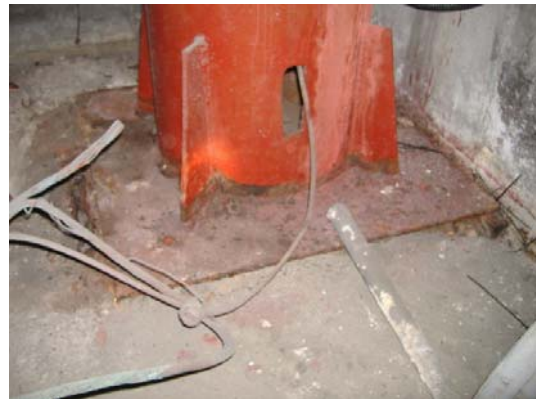
사진12 볼트누락, 부재부식

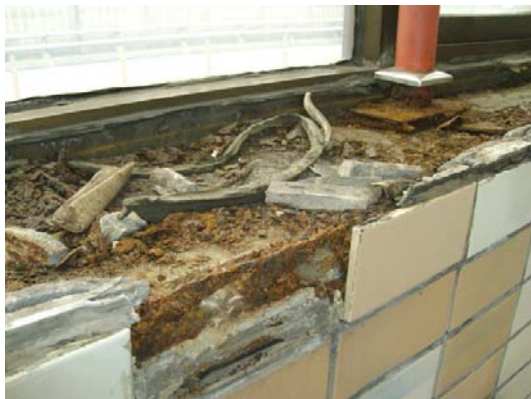
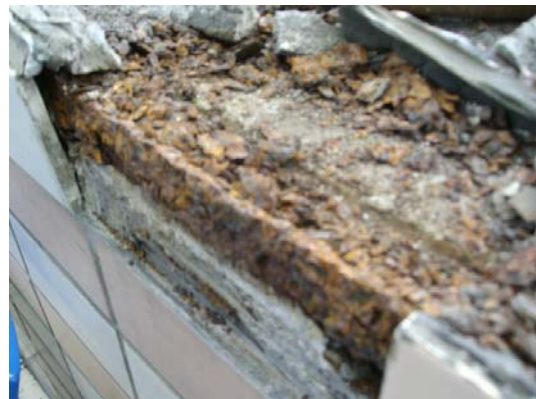
또한, 장기간의 우수영향으로 난간벽에서 트러스 지붕까지 설치된 강관은 하단부의 부식이 심하게(c~d등급) 발생한 상태이며, 창틀 고정부분은 창틀 프레임의 고정부 철물과 창틀에 매입된 철판이 부식 팽창하여 타일의 균열, 이격, 탈락을 발생시키고 있는 상태로 폭풍우시 고정철물의 기능손실로 창문 탈락에 의한 안전사고 위험이 내재되어 있는 상태이다.

사진13 창틀 하부 철물부식, 타일들뜸 및 탈락

사진14 창틀 하부 철물부식, 타일들뜸 및 탈락

승강장 측창부의 부식이 심하게 발생되어 있는 난간벽 위에서부터 트러스 지붕까지 설치된 강관은 전체 또는 부분단면의 교체시공이 필요하며, 창틀 교체시공후 고정철물의 부식 등으로 결함이 발생된 타일 등의 마감재도 전반적인 재시공 및 보수가 필요하다.

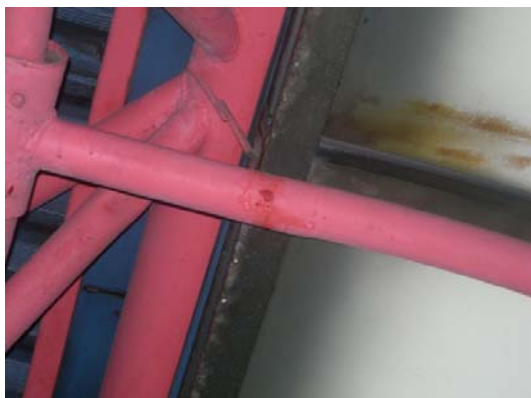
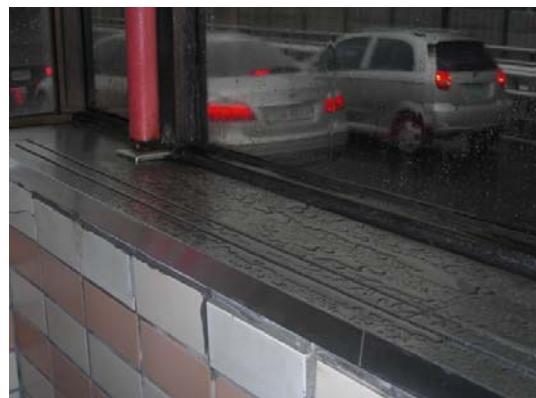
유리를 지지하는 알루미늄 틀의 누수는 창틀 코킹부의 노후화 및 결함, 천창+트러스 지붕 Joint, 트러스 골지붕재의 캡코킹 손상, 창틀하단부의 물고임 영향으로 내측으로 누수가 진행되고 있는 상태이며, 이러한 영향이 장기간 반복되면서 창틀의 고정철물은 전체적으로 그 기능이 상실되고 있는 상태이다.

사진15 창틀 누수

사진16 창틀 누수

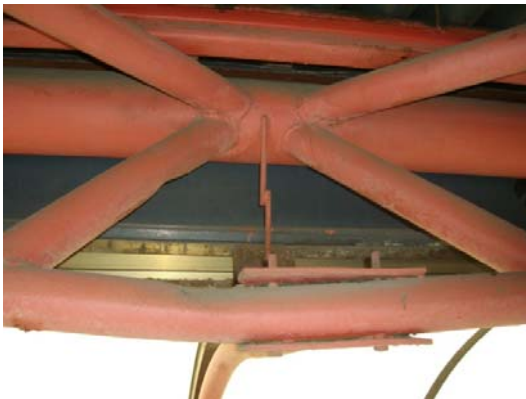
시공시 판두께를 고려한 적절한 접합볼트를 사용하지 않아 볼트의 길이가 부족한 부분이 다수 나타난 상태이다. 이외에 부재변형, 부재부식, 접합볼트의 체결불량과 접합부가공불량, 규격미달 볼트 사용, 볼트 여장길이 부족 등이 일부 나타난 상태이다.

사진17 보조재 부재변형

볼트 체결불량부는 볼트 재체결, 볼트누락, 볼트 규격미달 및 볼트부식부는 볼트 교체시공이 필요하며, 부재 변형부 및 접합부 변형부는 작용응력이 작은 부재로 별도의 보수는 필요치 않은 상태이다.

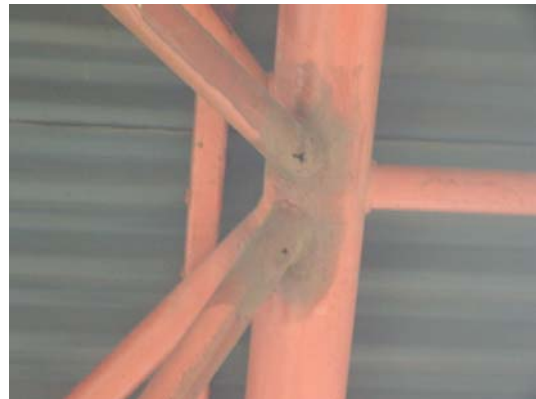
시점 종점 구간에서 일부 상현재의 도장들뜸 및 박락이 나타난 상태이며, 사재의 경우, 과거 안내판 등이 설치되었던 부분에 장기적인 도장 유지관리가 안되어 부재부식 및 단면결손이 일부 발생된 상태이다.

사진18 부재 부식, 단면 결손

이외에 부식방지를 위한 도장처리가 필요하며, 과거 안내판 등의 설치되었던 사재부분의 단면 결손부는 덧판 용접 보수하여 폐단면화한 후 도장처리가 필요하다.

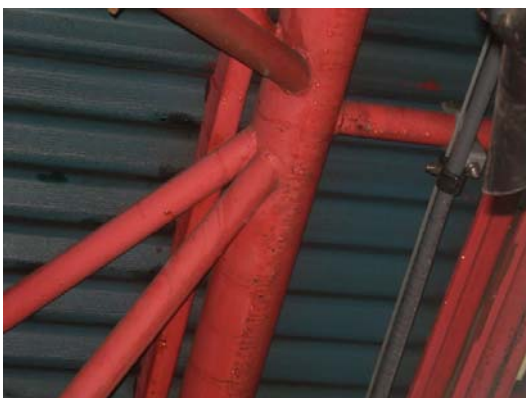
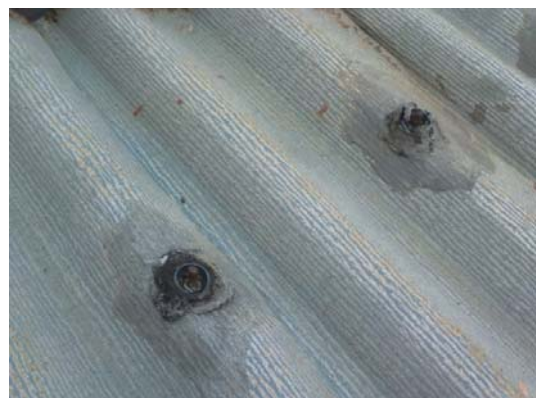
지붕면은 아크릴 비닐 메탈 골지붕재로 시공한 상태이며 하단 끝단부의 코팅 박락과 부식 발생, 스크류 캡의 손상과 파손, 캡 코킹 손상 등의 결함이 발생되어 있어 일부 구간에서 우천시 누수가 발생되고 있다.

사진19 캡코킹 결함부 누수

사진20 캡코킹 결함부 누수

부분적인 스크류 캡 부분의 보수와 전면 재코팅의 보수도 가능하나 노후도를 고려하여 재설치가 바람직하다. 이때, 현재 누수가 자주 발생하는 측창 연결부와 끝단부의 기본 처리가 중요하다.

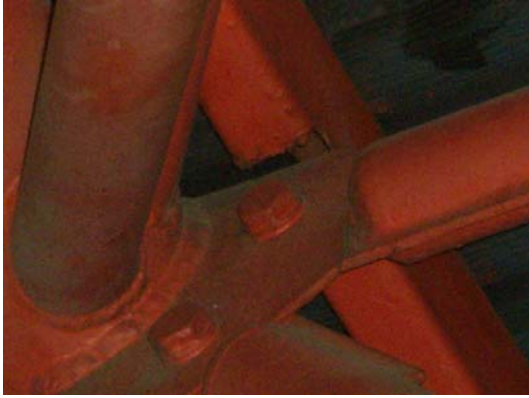
트러스 위에 놓여 메탈 골지붕재를 고정하며 이 부분의 하중을 전달하는 부재이다. 일부 가공에 의한 단면결손이나 가공불량부가 있지만 트러스 지지부의 스팬이 비교적 짧아 구조적인 문제는 없는 상태이다.

사진21 가공에 의한 단면결손

일부 가공에 의한 단면결손이나 가공불량부가 발생되어 있지만 트러스 지지부의 스펀이 비교적 짧아 구조적인 문제는 없는 상태이며, 부식방지를 위한 도장처리가 필요한 상태이다.

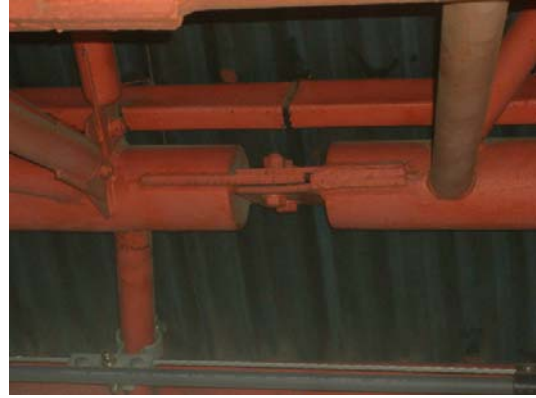
사진22 부재 절단상태(이음 없음)

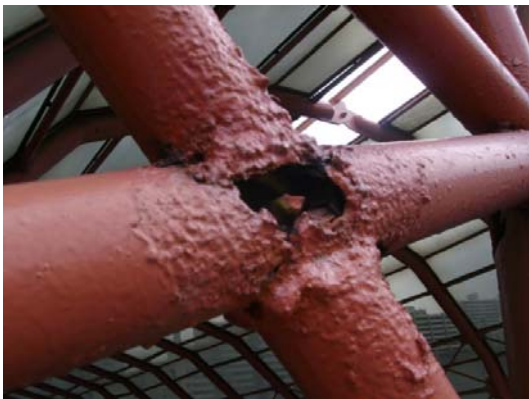
자중과 외부하중을 지붕트러스나 기둥에 전달하는 부분으로서 전체적으로 도장들뜸 및 박락이 일어난 상태이나 단면부식은 거의 나타나지 않은 양호한 상태이다. 그러나, 시점(X1열)과 종점(X27열)부분 MP하부의 의장적으로 설치한 사재는 용접접합부의 시공이 불량한 상태이며, 하현재는 전선의 매입설치를 위하여 강관에 천공을 한 원인으로 우수의 유입으로 인한 부재부식이 크고 단면결손이 큰 상태이다.

사진23 종점(X27열)부 MP하부 사재 용접부 시공불량, 부재부식

시점(X1열)과 종점(X27열)부분 MP의 사재는 용접접합부의 시공이 불량한 상태이며 하현재는 전선의 매입설치를 위하여 강관에 천공을 한 원인으로 우수의 유입으로 인한 부재부식이 크고 단면결손이 큰 상태로 주 강관(MP)을 제외하고 하현재 및 사재는 전면 교체 시공이 필요하다.

모든 강관부재는 내외부 도금강관이나 부식방지 강관을 사용하지 않는 한 폐단면으로 시공하여야 하며, 전선 매입을 하기 위하여 천공시는 별도의 고무재 두경을 설치하여야 한다.

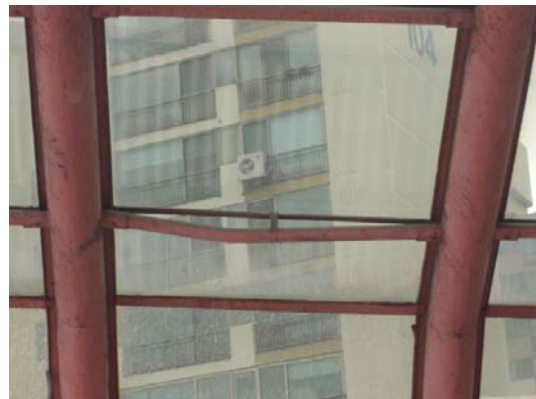
사진24 LP부재 도장들뜸, 박락

도장을 여러차례 덧칠함으로 쉽게 들뜸현상이 나타나는 것으로 보이며 도장 들뜸 및 박락부 제거후 재도장이 필요하다.

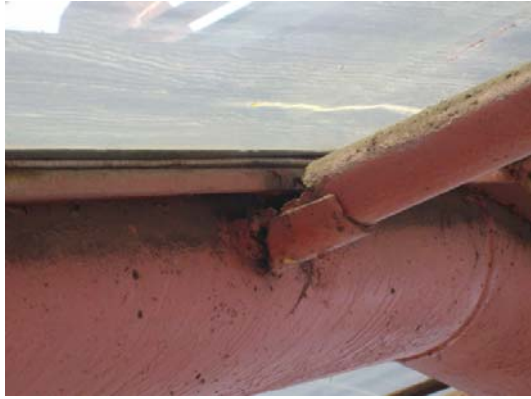
하중을 직접 전달하지는 않지만 아아치 주골조의 좌굴보강기능과 함께 가새(Brace)와 연합하여 횡적 안전성을 유지하는 기능을 한다. 전반적으로 도장들뜸, 박락과 함께 부재부식이 발생된 상태이며 일부 부재는 교체가 필요한 상태이다. 접합부의 가공불량과 강관의 폐단면화 되지 않음 등의 원인으로 일부 부재에서 부재변형, 접합부 단면결손, 볼트 누락, 체결불량, 볼트부식 등이 나타난 상태이다.

사진25 가공불량, 부재부식

도장은 전면 재시공이 필요하며, 수평재(Purlin)에서 부식이 심하게 발생된 부위(d등급)는 교체시공하고 부식등급이 c등급 이하인 부분은 녹제거후 재도장의 보수가 필요하다. 강관의 끝단은 교체하는 부재는 폐단면화 하고 교체하지 않는 부재는 모두 발포 우레판 폼으로 폐단면화하여 부식방지 조치가 필요하다. 보수시 상부 유리재의 철거후 재설치를 필요로 한다.

접합부 변형부는 단순 PIN 접합(1개 일반볼트 접합)으로도 안전에는 이상이 없어 별도의 보수는 필요없으나, 접합부 가공불량부는 교체시공, 볼트 체결불량부는 볼트 재체결, 볼트누락 및 볼트부식부는 볼트 교체시공 등의 조치가 필요하다.

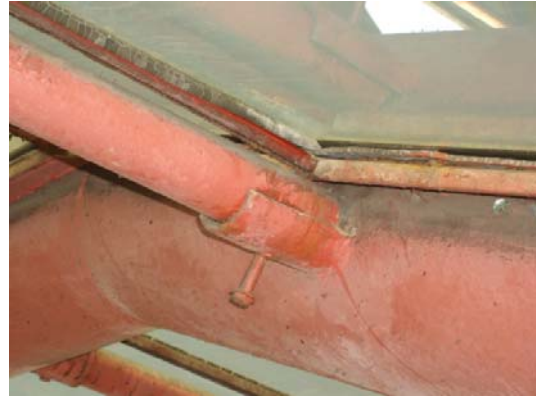
사진26 접합부 볼트 체결불량

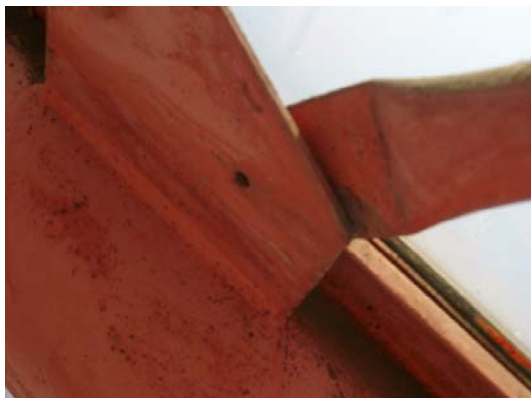
일부 부재에서 도장 들뜸 및 박락, 볼트 체결불량, 부재 표면부식, 접합부 변형, 가공 불량 및 이격, 볼트 누락 등이 발생한 상태이나 부재가 폐단면으로 시공되어 있어 부재 단부 부분의 결함은 없는 상태이다.

사진27 볼트 누락

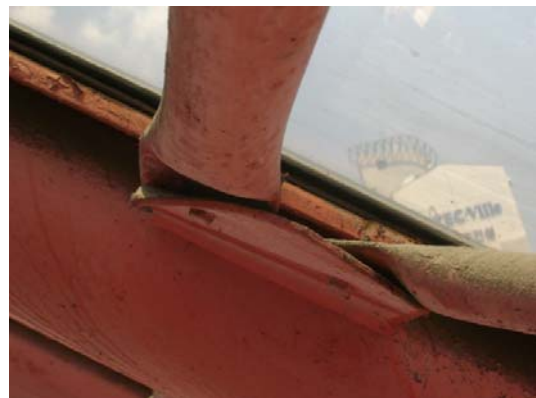
사진28 접합부 변형

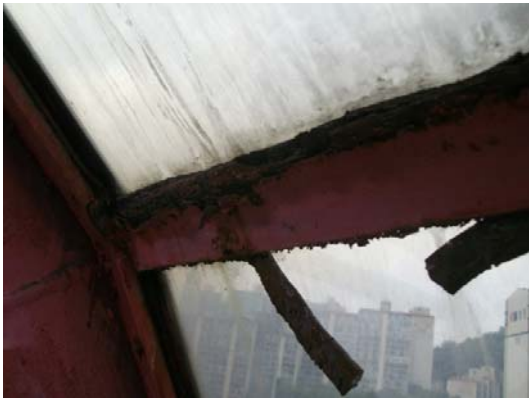
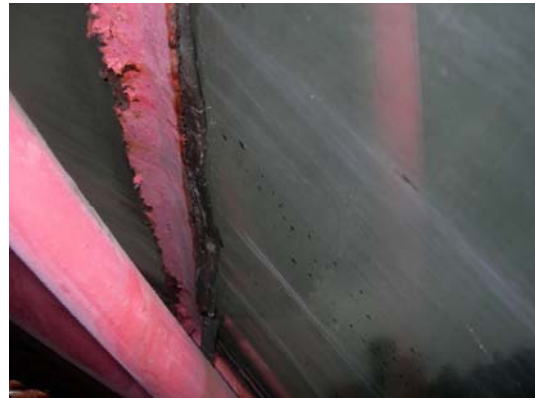
아치 지붕은 완전한 원형아치가 아니고 굴절 아치로써 유리도 이에 따라 평면유리를 여러장으로 연결 시공한 상태이다. 양측면은 주골조 강관에서 용접설치된 접합철판에 지지되며 구조적으로는 모든 유리하중 및 외력을 지지하게 된다. 상하 이음부는 수평철판(Bar)이 놓이나 유리의 두께, 철판의 두께 등을 고려할 때, 하중지지역할 보다는 유리 이음부의 기밀 유지 및 코킹재나 백업재를 설치하기 위한 보조 프레임 기능을 하는 상태이다. 이 부분은 코킹부의 손상으로 인한 부식단면결손이 가장 심하게 발생된 “e등급”의 상태로 나타났다.

사진29 창 지지 수평철판 부식, 백업재 노후화 및 손상

사진30 창 지지 수평철판 부식, 백업재 노후화 및 손상

부식등급 d등급 이하는 교체시공, c등급 이상은 녹제거후 재도장의 보수가 필요하며, 이 때 지붕 유리재의 전면 철거후 재설치가 요구된다.

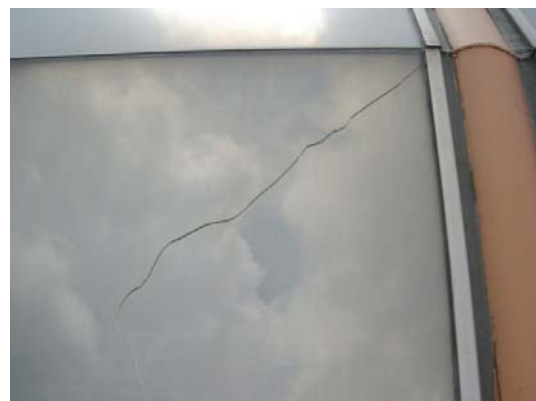
유리부의 코킹 이격, 손상 및 노후화, 백업재의 노후화와 탈락이 크게 발생한 상태이며, 우천시 거의 모든 수평조인트에서 누수가 진행되고 있는 상태이다. 이로 인한 누수는 하단부의 트러스 지붕부와 선로에 떨어져 아치부의 실질적인 누수 피해는 적은 상태이다. 누수 피해는 이렇게 유입된 우수가 트러스 지붕부의 결합부에서 발생되고 있으며, 일부 유리 균열, 코킹 누락, 창틀대 누락 등의 결함이 나타난 상태이다.

사진31 유리 균열상태

유리부 백업재와 코킹재의 수리, 유리하부의 수평철판과 아아치 수평재의 보수를 위해서는 유리부 전체 철거후 재설치가 필요하다. 내측에서의 작업은 별도의 가설 비계가 필요한데 열차의 운영을 고려할 때 설치가 불가능하기 때문에 유리부의 보수를 하기 위해서는 전체의 철거 후 재시공이 요구되는 상태이다.

유리의 교체 시공시 기존 유리와 투과율 및 색상의 차이로 크게 대별되고 있고, 유리 철거시 유리의 재사용을 고려하여 철거할 경우 공사중 안전에 문제가 있으며 작업소요 일인수가 추가되어 비용이 증가하나 재사용을 고려하지 않고 신규 제품을 설치하는 경우는 철거에 따른 비용이 줄어 들게 되므로 시공중의 안전, 비용과 공기를 고려할 경우 기존 유리 철거후 신규 제품의 설치가 유리할 것으로 사료된다.

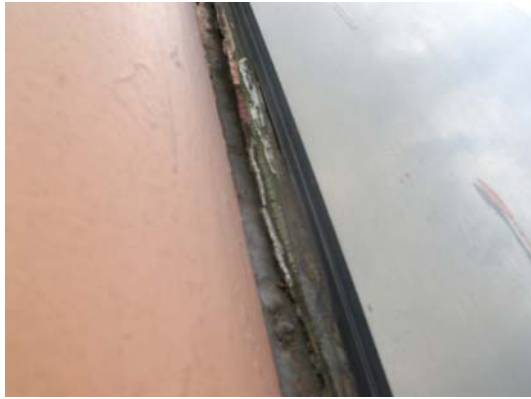
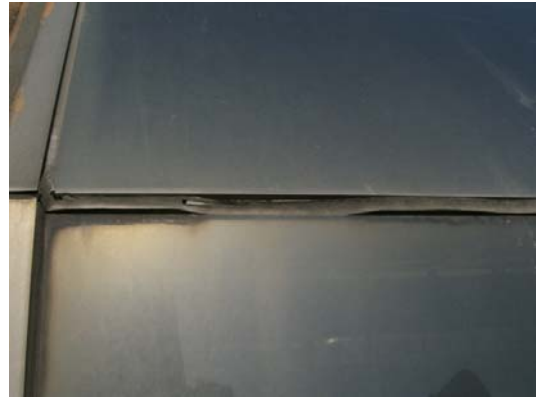
사진32 코킹재 노후화, 이격

사진33 코킹재 노후화, 이격
