시공 위치도

▣ 서서울호수공원 대상(메인간선 교체공사)

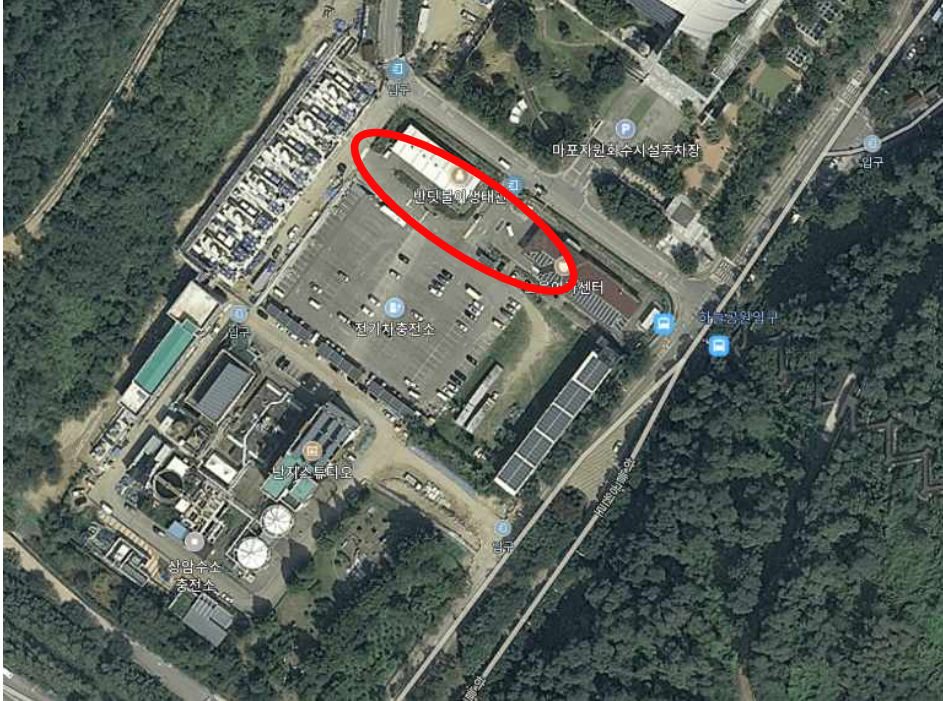
▣ 노을공원 대상(맹꽁이전기차 충전소)

기존 맹꽁이전기차 충전 소분전반 절연불량 및 노후로 인한 차단기,콘센트 교체 및 절연저항 측정

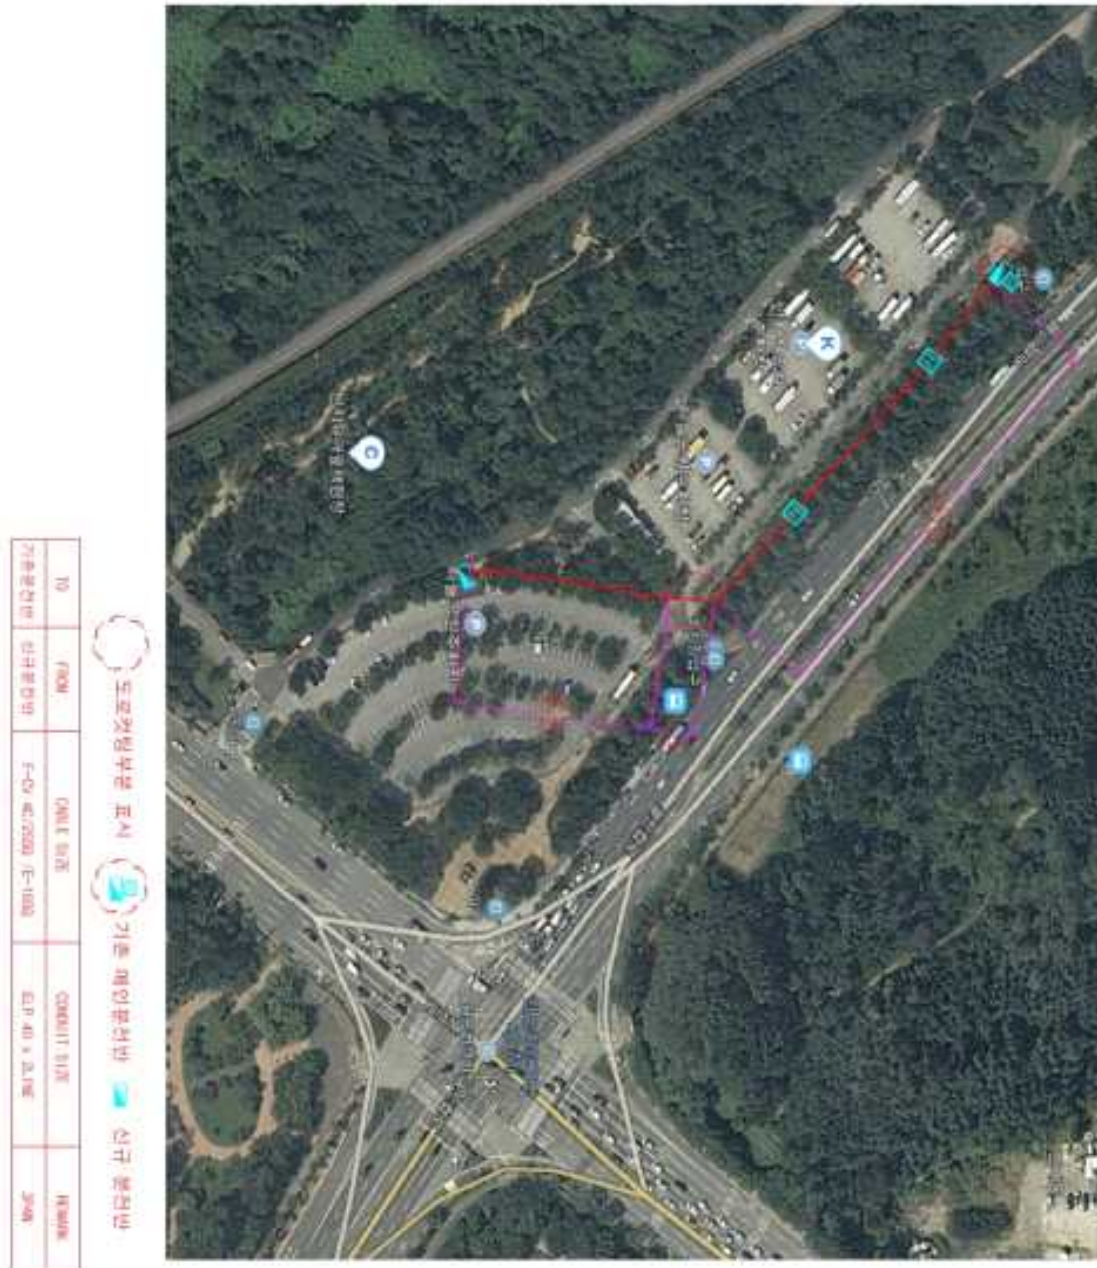
▨ 난지천공원 대상

기존 메인분전반 (MCCB 100/75AT 설치)에서 매점앞 신규분전반으로 ELP전선관(예비관로포함) 및 케이블포설(F-CV 4C/25SQ) 신규분전반 설치로 인한 CON PAD설치

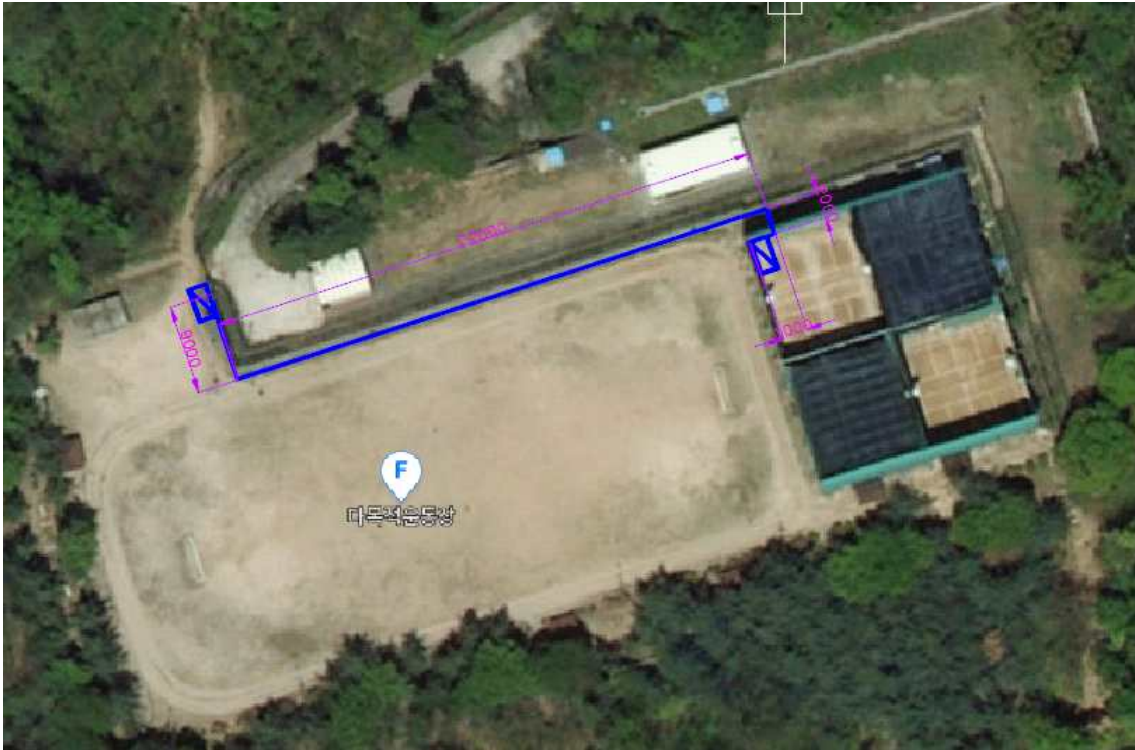
기존 배드민턴장 내부 전등분전반 사용용량 부족하여 차단기 트립됨
기존 30A→50A 로 차단기교체 (메인분전반 포함)

운동장 웬스로 강제전선관 22C 설치 및 케이블포설(F-CV 3C/16SQ)

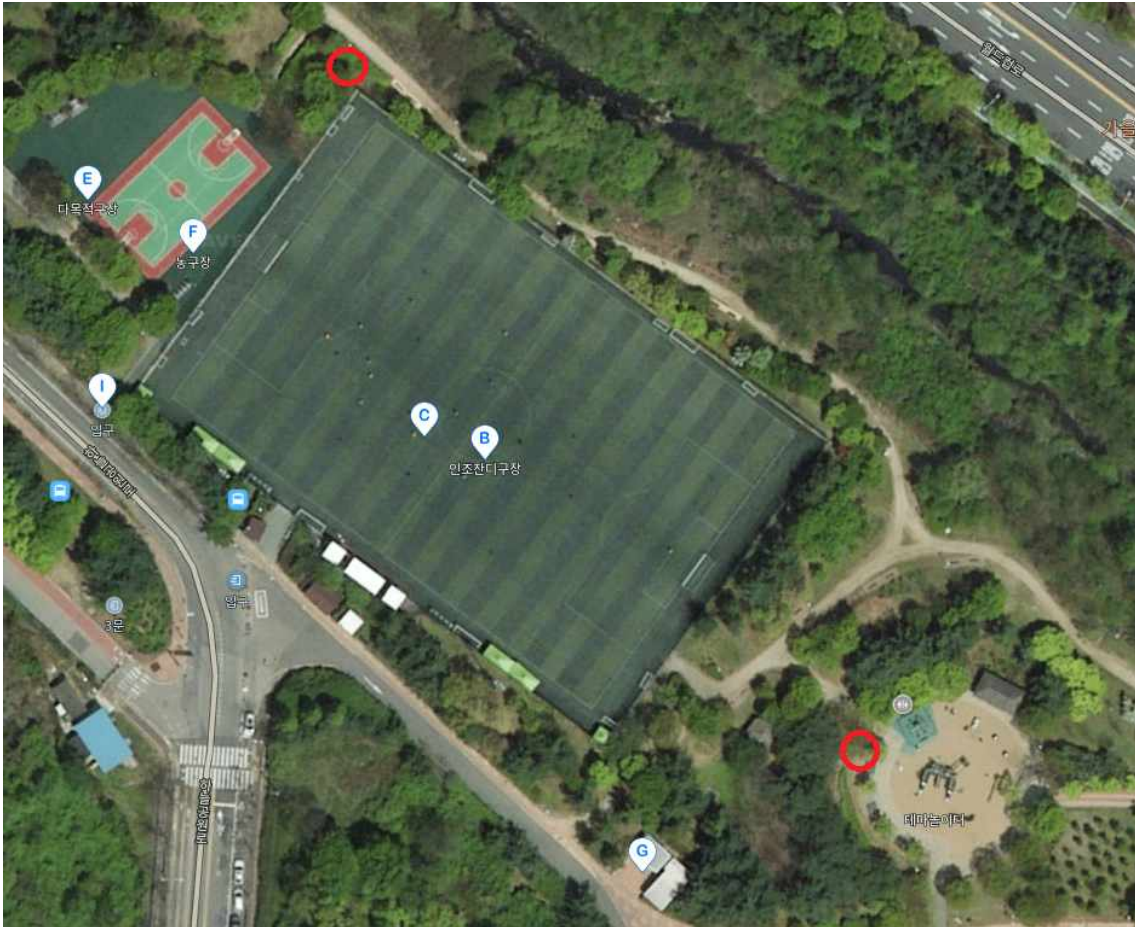
▣ 난지천공원 대상(절연개선공사)

기존 빨간 동그라미 표시로 표현된 가로등 회로변경(기존회로 절연저항 기준치 미달)

관련된 3회로 절연저항 측정및 조사 (약 가로등 15개소) 후 가로등 결선 분리 다른회로에 결선

절연저항 측정후 마무리

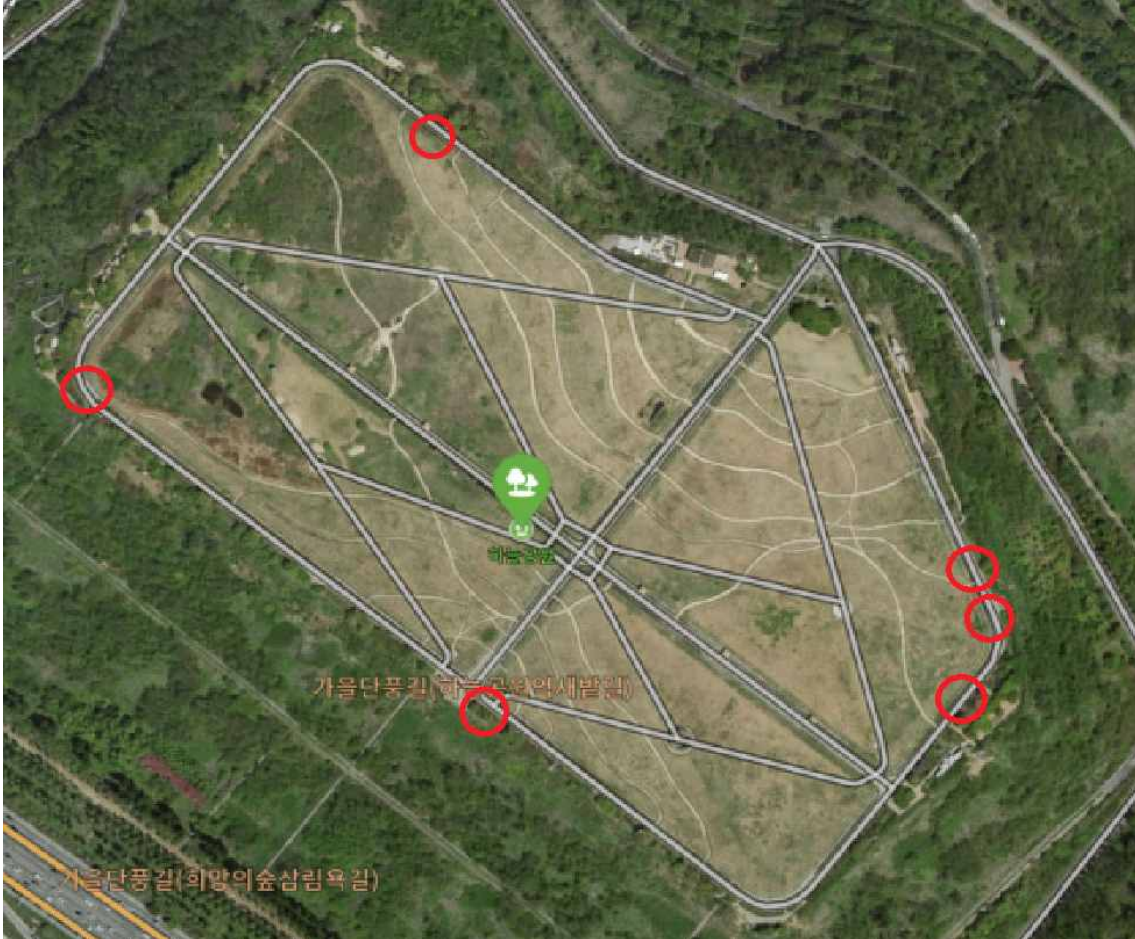
▣ 하늘공원 대상(맨홀설치공사)

빨간 동그라미 표시된 부분은 기존 pvc맨홀 설치된 곳
차량이 이동하면서 그 무게로 인해 pvc맨홀 주저앉거나 파손된 흔적이 많음
그러므로 pvc맨홀 철거후 콘크리트 맨홀600*600 6개소 교체신설함
(기존 배관이 같이 묻혀있는 바람에 맨홀컷팅을 불가피하게 진행하게됨)

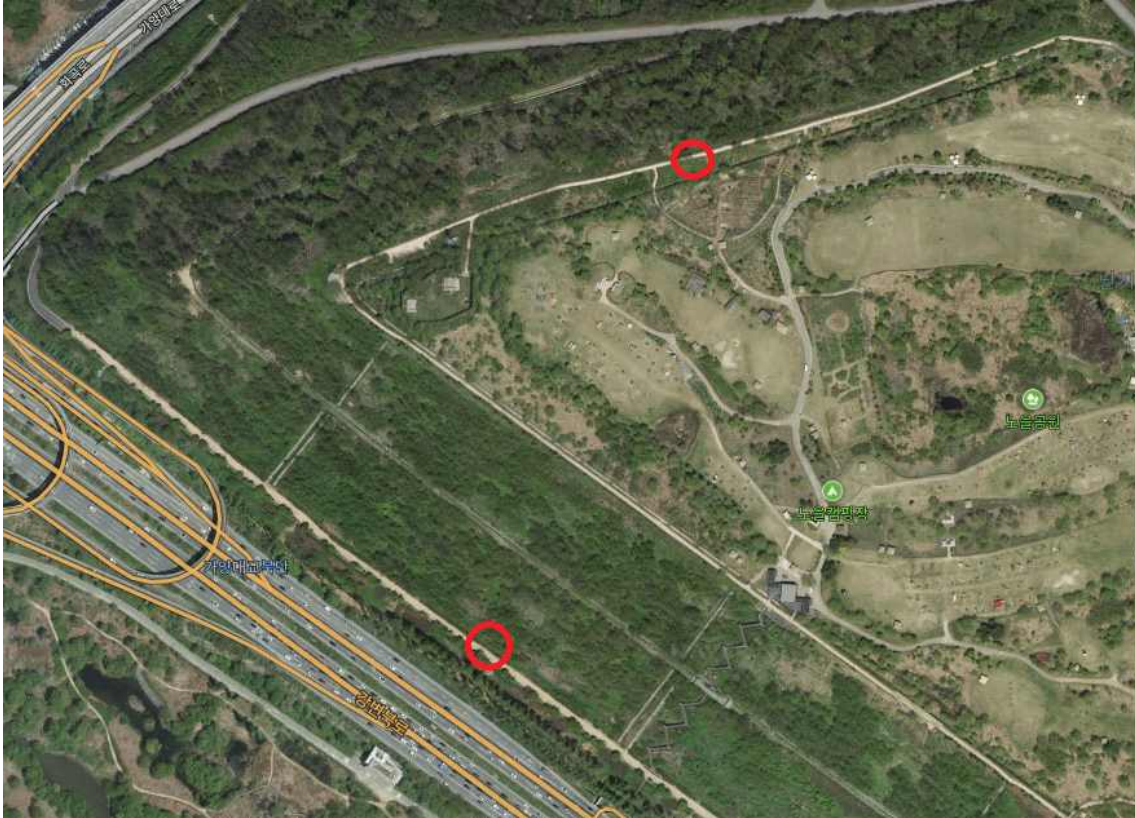
▣ 노을공원 대상(오결선 보수공사)

빨간 동그라미 표시된 부분은 가로등 오결선 된 부분
오결선된 부분을 찾기위해 노을공원 내부에 있는 가로등기구 절연저항 측정을 18개소 정도 진행한뒤 오결선된 부분 찾음 후 정상회로에 결선
다른 가로등 회로점검결과 회로에는 이상이 없고 차단기 이상파악
차단기 교체진행

-특이사항 : 안정기불량으로 인한 가로등 1개소 깜박거림(추후 조치진행해야할것같음)
