풍수해 취약지역(공사장) 점검표

□ 공사명 : 서울지하철9호선3단계 918공구 건설공사

□ 공사명 : 서울지하철9호선 3단계 919공구 건설공사

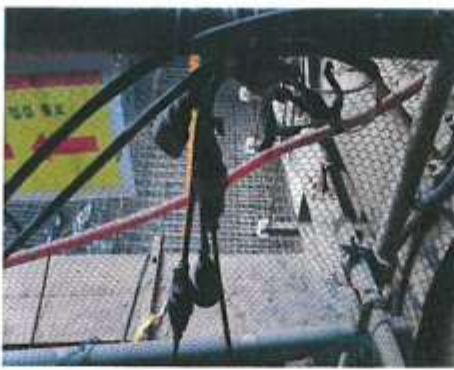
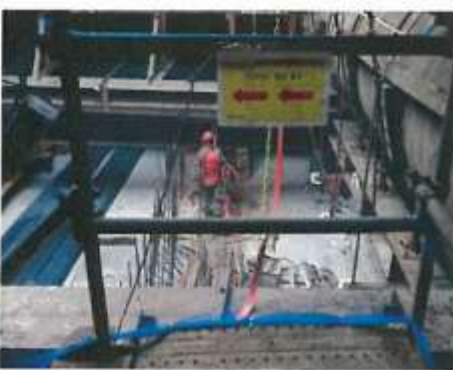
<p>공종 : - 부대공</p> <p>지적내용 : - 노후된 전선 정비</p> <p>정비내용 : - 노후된 전선 철거 완료</p>

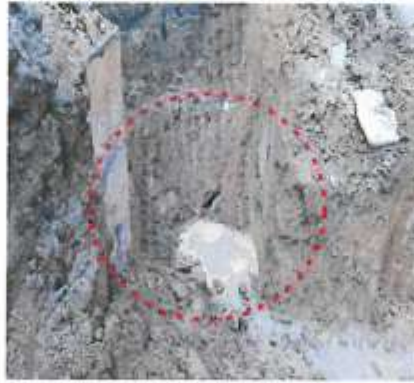
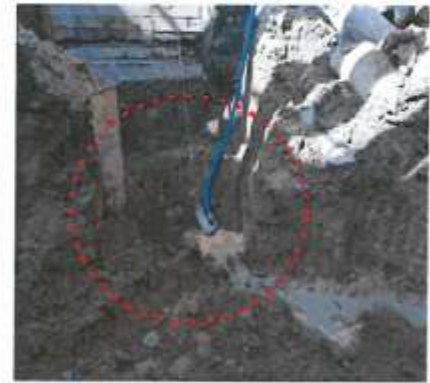
<p>공종 : 배수로 지적내용 935정거장 본선환기구 토공 굴착구간 정거장 경계부 양수기 추가설치 요함. 조치결과 935정거장 본선환기구 토공 굴착구간 정거장 경계부 양수기 추가설치 완료. 조치일시 - 2017.09.13.</p>

공 종	지적 및 정비내용(계획)
배수로	<ul style="list-style-type: none"> ○ 지적내용 : 935정거장 본선환기구 토공 굴착구간 정거장 경계부 양수기 추가설치 요함 ○ 조치결과 : 935정거장 본선환기구 토공 굴착구간 정거장 경계부 양수기 추가설치 완료
배수로	<ul style="list-style-type: none"> ○ 지적내용 : 935정거장 출입구 #3 옆에 위치한 빗물받이 주변 파손부 보수할것. ○ 조치결과 : 935정거장 출입구 #3 옆에 위치한 빗물받이 주변 파손부 보수완료.

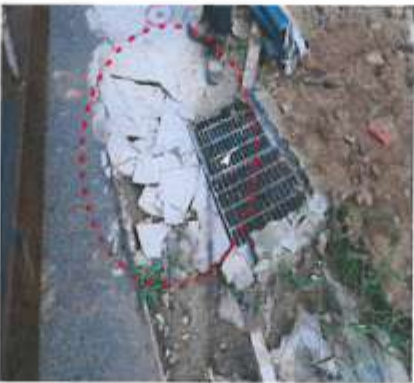
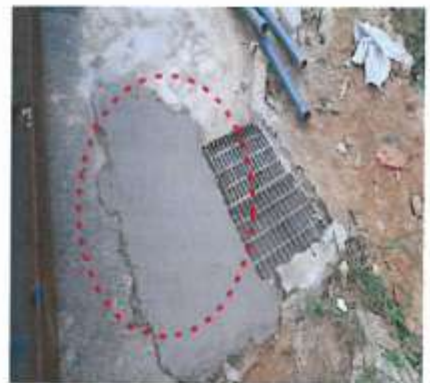
조치 전	조치 후
<p>공종 : 배수로 지적내용 935정거장 출입구 #3 옆에 위치한 빗물받이 주변 파손부 보수할것. 조치결과 935정거장 출입구 #3 옆에 위치한 빗물받이 주변 파손부 보수완료. 조치일시 - 2017.09.14</p>

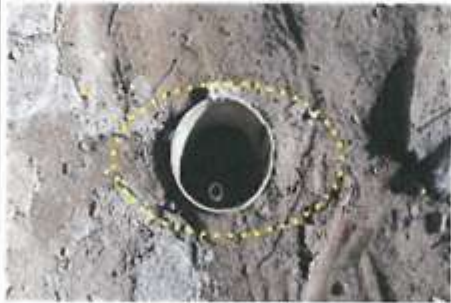
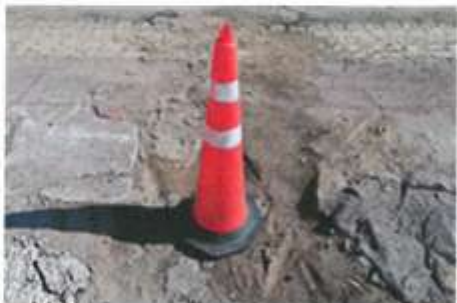
<p>공종 : - 토목 가설공사</p> <p>지적내용 : - 소형 바닥개구부 방호조치요함.</p> <p>정비내용 : -방호조치 완료</p> <p>정비일시: -2017.09.18.</p>

공 종	지적 및 정비내용(계획)
구조물(토공사)	<ul style="list-style-type: none"> ○ 지적내용 : <ul style="list-style-type: none"> - #1출입구, 소형 바닥개구부 방호조치 요함 ○ 정비내용 : <ul style="list-style-type: none"> - 방호조치 완료. ○ 미 정비시 조치계획 <ul style="list-style-type: none"> -

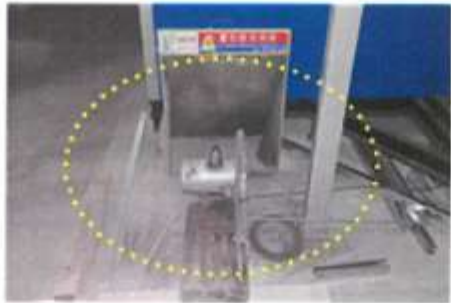
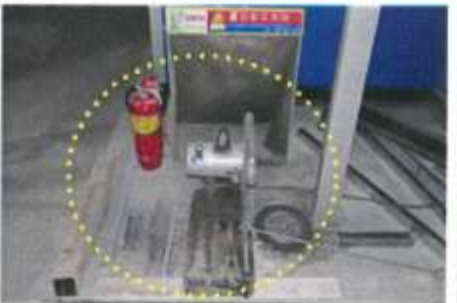
<p>공종 : - 기계 자동제어</p> <p>지적내용 : - 고속절단기 주변 소화기 미비치.</p> <p>정비내용 : -소화기 비치 완료</p> <p>정비일시: -2017.09.18.</p>

공 종	지적 및 정비내용(계획)
기계, 자동제어	<ul style="list-style-type: none"> ○ 지적내용 : <ul style="list-style-type: none"> - 936환기구, 고속절단기주변 소화기 미비치 ○ 정비내용 : <ul style="list-style-type: none"> - 소화기 비치 완료. ○ 미 정비시 조치계획 <ul style="list-style-type: none"> -

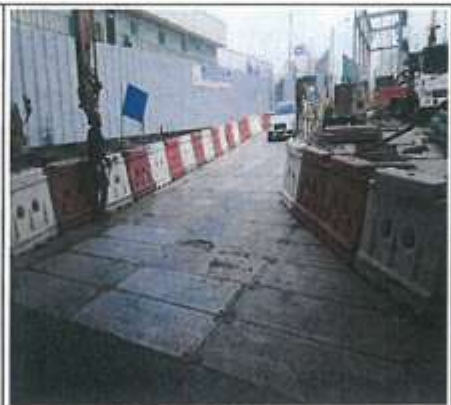
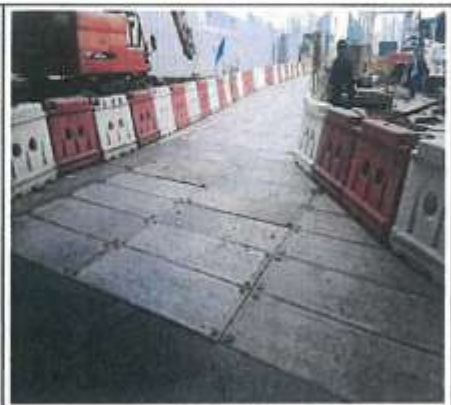
<p>공종 : - 부대공</p> <p>지적내용 : - 폭우로 인한 복공판 훼손</p> <p>정비내용 : - 복공판 교체</p> <p>정비일시: - 2017.09.15</p>

공 종	지적 및 정비내용(계획)
부대공	<ul style="list-style-type: none"> ○ 지적내용 : <ul style="list-style-type: none"> - 폭우로 인한 복공판 훼손 ○ 정비내용 : <ul style="list-style-type: none"> - 복공판 교체 ○ 미 정비시 조치계획

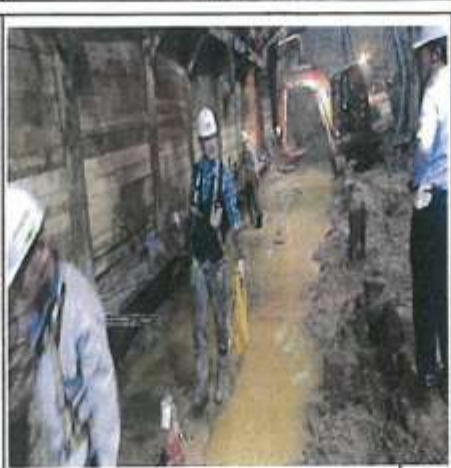
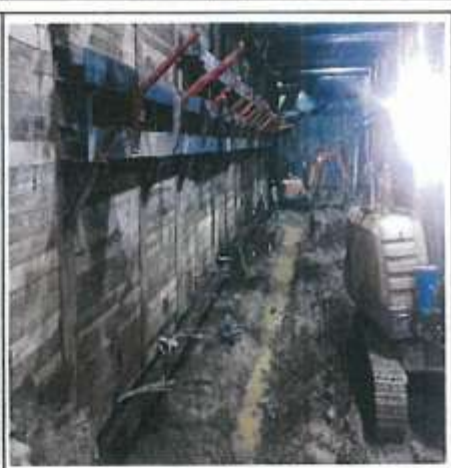
<p>공종 : - 부대공</p> <p>지적내용 : - 하부 작업구간 배수로 설치 미흡으로 용접작업 시 감전위험</p> <p>정비내용 : - 배수로 설치</p> <p>정비일시: - 2017.09.15</p>

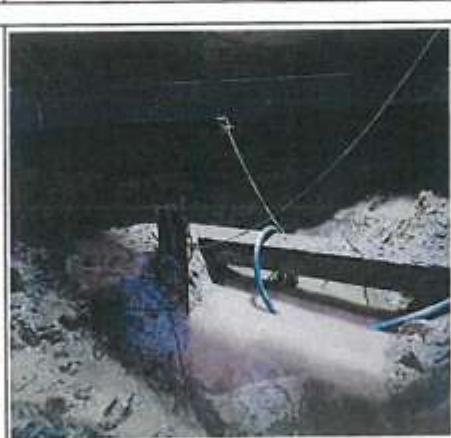
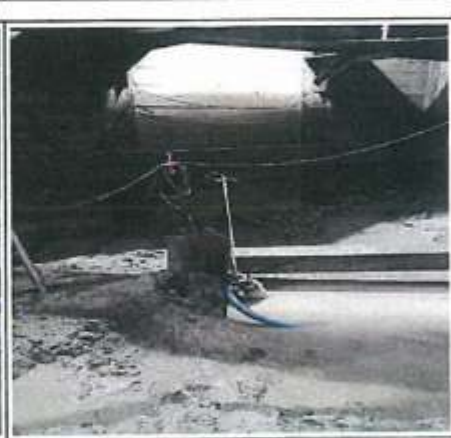
<p>공종 : - 부대공</p> <p>지적내용 : - 양수기 설치부 가공처리 미흡으로 인한 감전위험</p> <p>정비내용 : - 설치부 가공조치</p> <p>정비일시: - 2017.09.15</p>

공 종	지적 및 정비내용(계획)
부대공	<ul style="list-style-type: none"> ○ 지적내용 : <ul style="list-style-type: none"> - 하부 작업구간 배수로 설치 미흡으로 용접작업 시 감전위험 ○ 정비내용 : <ul style="list-style-type: none"> - 배수로 설치 ○ 미 정비시 조치계획
부대공	<ul style="list-style-type: none"> ○ 지적내용 : <ul style="list-style-type: none"> - 양수기 설치부 가공처리 미흡으로 인한 감전위험 ○ 정비내용 : <ul style="list-style-type: none"> - 설치부 가공조치 ○ 미 정비시 조치계획

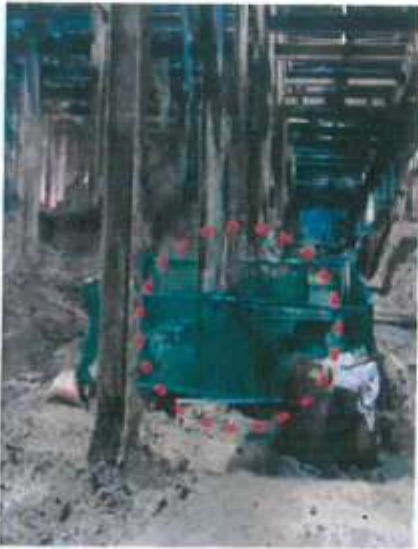
내용	정비 전	정비 후
<p>공종 : 부대공 지적내용 : 양수기 운영 현황 및 접근금지 미부착 정비내용 : 운영현황 및 접근금지 부착 완료 정비일시: '17.09.17</p>

공 종	지적 및 정비내용(계획)
부대공	<ul style="list-style-type: none"> ○ 지적내용 : 4-2구간 양수기 운영현황 및 점검금지 미부착 ○ 정비내용 : 4-2구간 양수기 운영현황 및 점검금지 부착 완료
부대공	<ul style="list-style-type: none"> ○ 지적내용 : 요양원 앞 전기 분전함 시건장치 미흡 ○ 정비내용 : 요양원 앞 전기 분전함 시건장치 완료
