2018년 12월 건설차고지 안전점검 결과보고

세부지적내용 및 조치계획

【조치사항 사진대지】

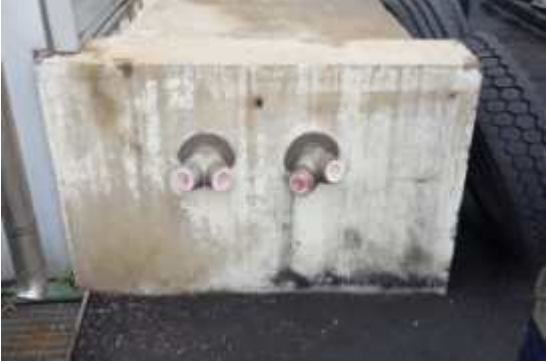
<p>도봉 : 세차동 폐수처리실 연결송수구 명판 부착요</p>	<p>난곡 : 사무동 옥상 배수로 주변 구체 파손 및 그레이팅 설치요</p>

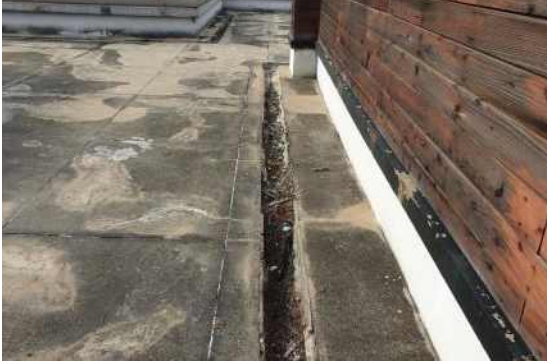
- 사무동 옥상 배수로 주변 구체 파손 및 그레이팅 설치요	- 공단 조치예정(4월)		
	- 사무동 옥상 냉온수기 배관 동파방지 보온 불량	- 2018.12.28(조치완료)		
	- 사무동 3층 천정 FCU 가동 불량	- 2018.12.19(조치완료)		
	- 사무동 소방 연결송수구 명판 노후 교체요	- 2018.12.19(조치완료)

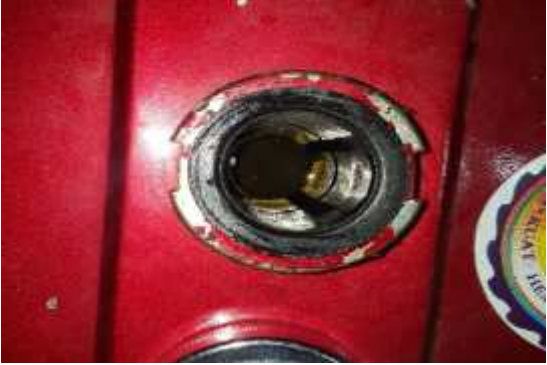
- 사무동 옥내소화전 엔진펌프 연료 보충요	- 업체 조치예정(1월)		
	- 사무동 정비고 이산화탄소 호스릴 소화기 전원 표시등 점등 불량	- 2018.12.26(조치완료)

<p>공 란</p>
<p>난곡 : 사무동 옥내소화전 엔진펌프 연료 보충요</p>
