## [붙임1] 전문가, 시·구 합동점검결과

## [붙임2] 주요 지적사항 조치전·후 사진(시·구 합동점검)

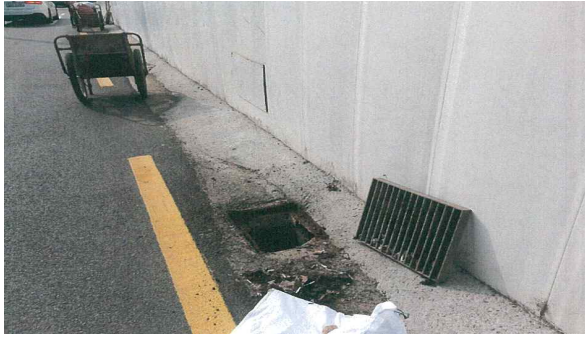
○ 염창1구역

- Pumping 지점 배수로 준설 확인 요망(사진자료 첨부)	조치완료
		- GPR탐사 도면 작성(평면, 단면) 비치 바람	조치완료
		- 건설공사장 점검항목 2)공사 현장주변 점검 실시,6)동바리 설치 상태 점검, 7)비계 설치 상태 점검 8)장비, 자재 등 기타관리에 대하여 자체점검 List 작성 비치 바람	조치완료

조치전(Pumping 지점 배수로 준설)

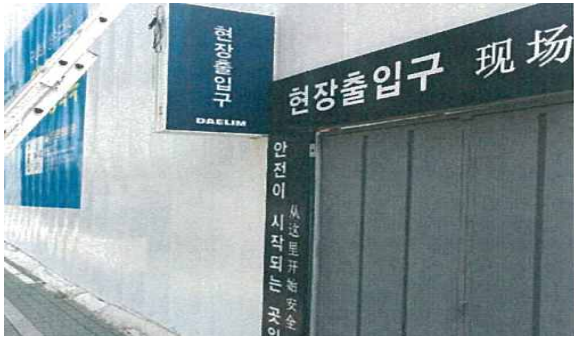
- 변경시공(가시설 변경) 도서에 대하여 행정절차 받아 놓을 것	조치완료
		- 출입구 표시판 위치조정(2.2m이상)	조치완료
		- 유역면적 고려 수방계획서 수립 필요	조치중
10	영등포1-3 구역	- 침사지 및 유출지점 선정 필요	조치중
		- 양수기 등 수방자재 확보 할 것	조치중

조치전(출입구 표지판 위치조정(2.2m이상))

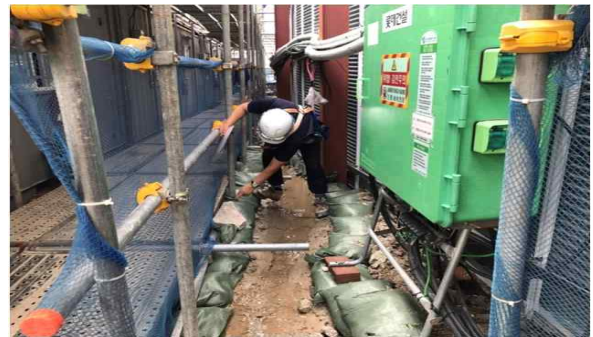
배수로 재정비 실시

조치전

조치완료(배수로 재정비 실시 완료)

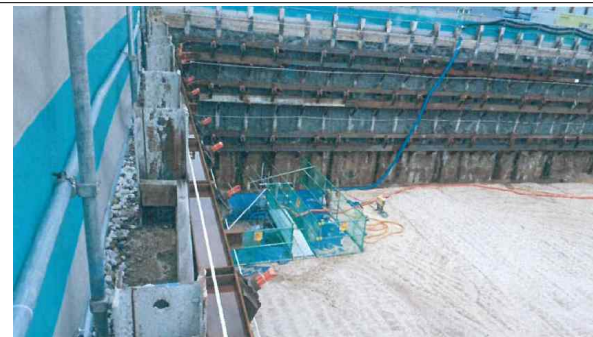
○ 장위5구역

- Wedeg 파괴 가능성 있는 사면 구간의 경우 전문가 검토후 시공할 것	조치중
- 혹서기에 근로자가 상시 이용가능한 제빙시설을 출입구쪽 설치 권장함	조치완료		
16	월계2구역	- 흙막이 공사시 특히 국철 노선 인접구간의 경우 계측관리 및 안전관리 철저 바람	조치완료
17	장위5구역	- 원활한 배수를 위해 침사지를 조속히 추가 설치 바람	조치완료

- 원활한 배수를 위해 침사지를 조속히 추가 설치 바람

조치전

조치완료(침사지 설치 및 양수기 설치)

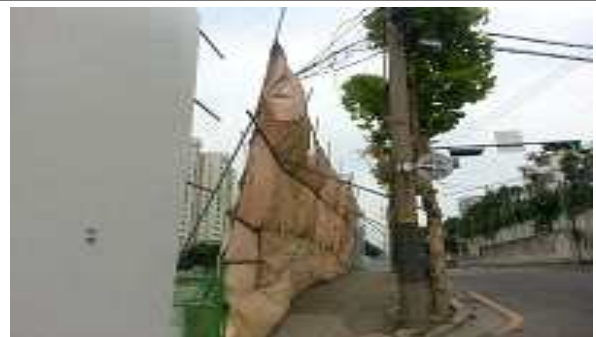
○ 가재울6구역

조치전(가설울타리 기울어짐)

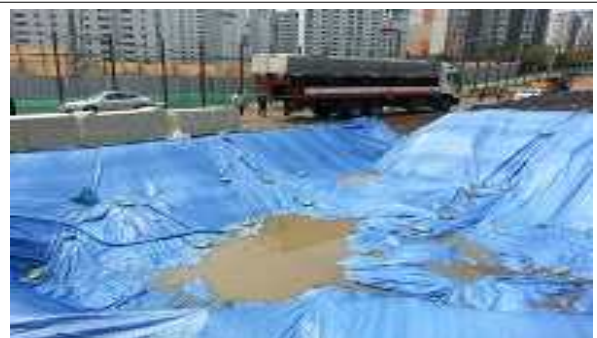
침사조 조속 설치 바람

조치완료(침사지 설치완료)

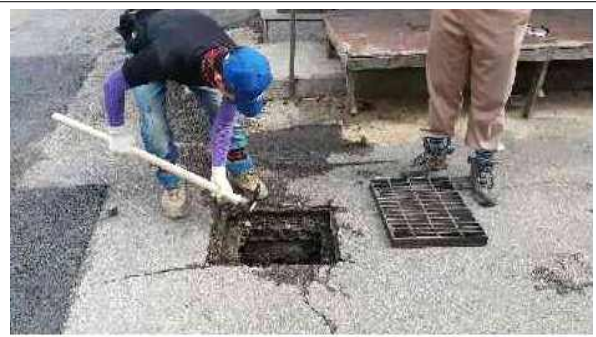
○ 휘경1구역

조치전(기존관로 연결부위 청소)

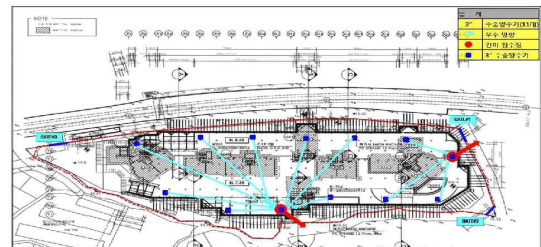
- 수방계획서 유역면적고려 용량검토 후 Pump등 재수립 바람	조치완료
		- 착공전 GPR탐사 실시 할 것(공동, 지장물 탐사)	조치예정
		- 가설웬스 설치시 풍하중 의거 구조검토후 설치 바람	조치예정
15	길음3구역	- 침사지, 유출구, 집수정, 맨홀, 연결관 등 자체점검 및 사진촬영 대장 비치할 것	조치완료

수방계획서 유역면적 고려 용량 검토 후 PUMP등 재수립 요망

■ 수증양수기 수량 : 간이침사조내 메인집수경2대 + 출도 및 인접 부지내 11대]

조치완료(굴착구간 양수기 배치도)

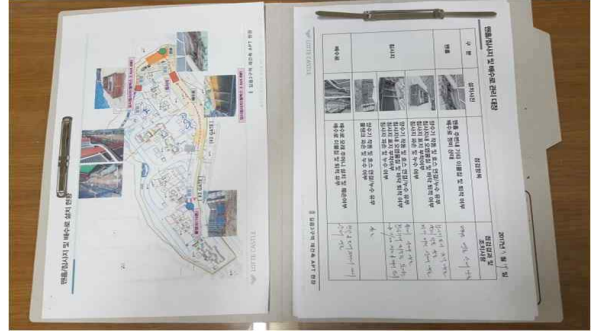
○ 길음3구역

- 침사지, 유출구, 집수정, 맨홀, 연결관 등 자체점검 및 사진촬영 대장 비치할 것

조치전

조치완료(자체점검 및 사진대장 비치)

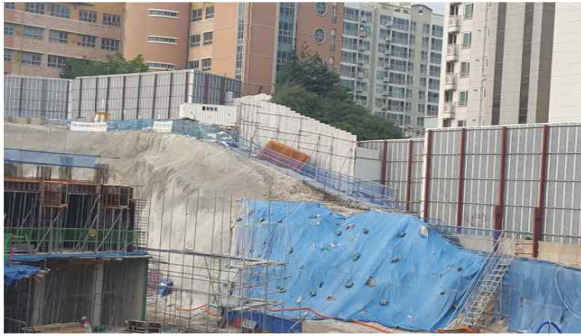
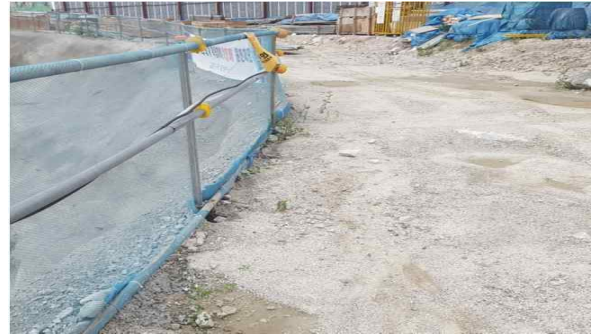
- 학교방향 사면 상부 Sluge 적치 등 적재물 제거 필요함(배수로 정비)	조치예정
		- 부착물 List 작성 관리 필요	조치완료
		- 푸르지오 301동 인접구간 Wedge발생 가능성 있으므로 추가 굴토시 전문가 점검 받아 보강 간격, 길이 결정 바람	조치중
		- Gate#3 H-Beam 설치는 사면 상단부에 노출되어 위험함으로 제거 및 재설치 바람	조치완료

조치전(사면 상부 적재물 제거 필요)

조치완료(사면 상부 Sluge 등 적재물 제거완료)

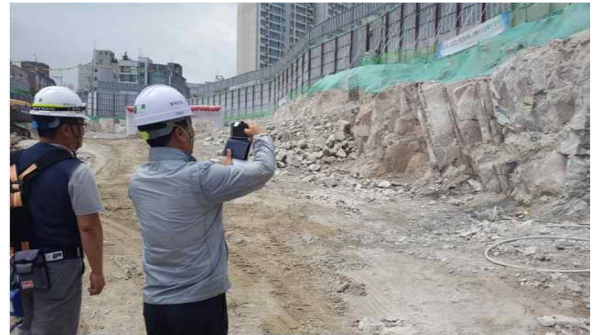
- Wedge 파괴 가능성 있는 사면 구간의 경우 전문가 검토후 시공할 것

조치전

조치중(전문가 검토 실시)

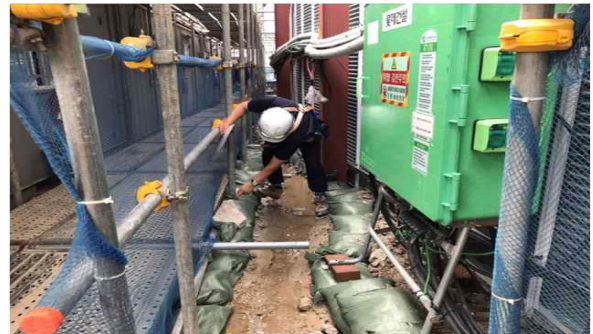
- 비탈면(사면)에 대하여 전문가 검토 실시후 시공바람	조치중
		- 4)주변시설 2)공사 현장주변, 5)거푸집 설치상태, 6)동바리 설치상태, 7)비계 설치 상태, 9)장비·자재 등, 지하매설물 점검항목에 대하여 감리단 주관 자체점검 실시 바람	조치완료
		- 배수로 재정비실시 할 것(전, 후 사진 촬영)	조치완료

- 배수로 재정비 실시 할 것

조치전

조치완료(배수로 재정비 실시 완료)
