소방용수 고장발생 상세 내역서(6차)

현지확인 복명서

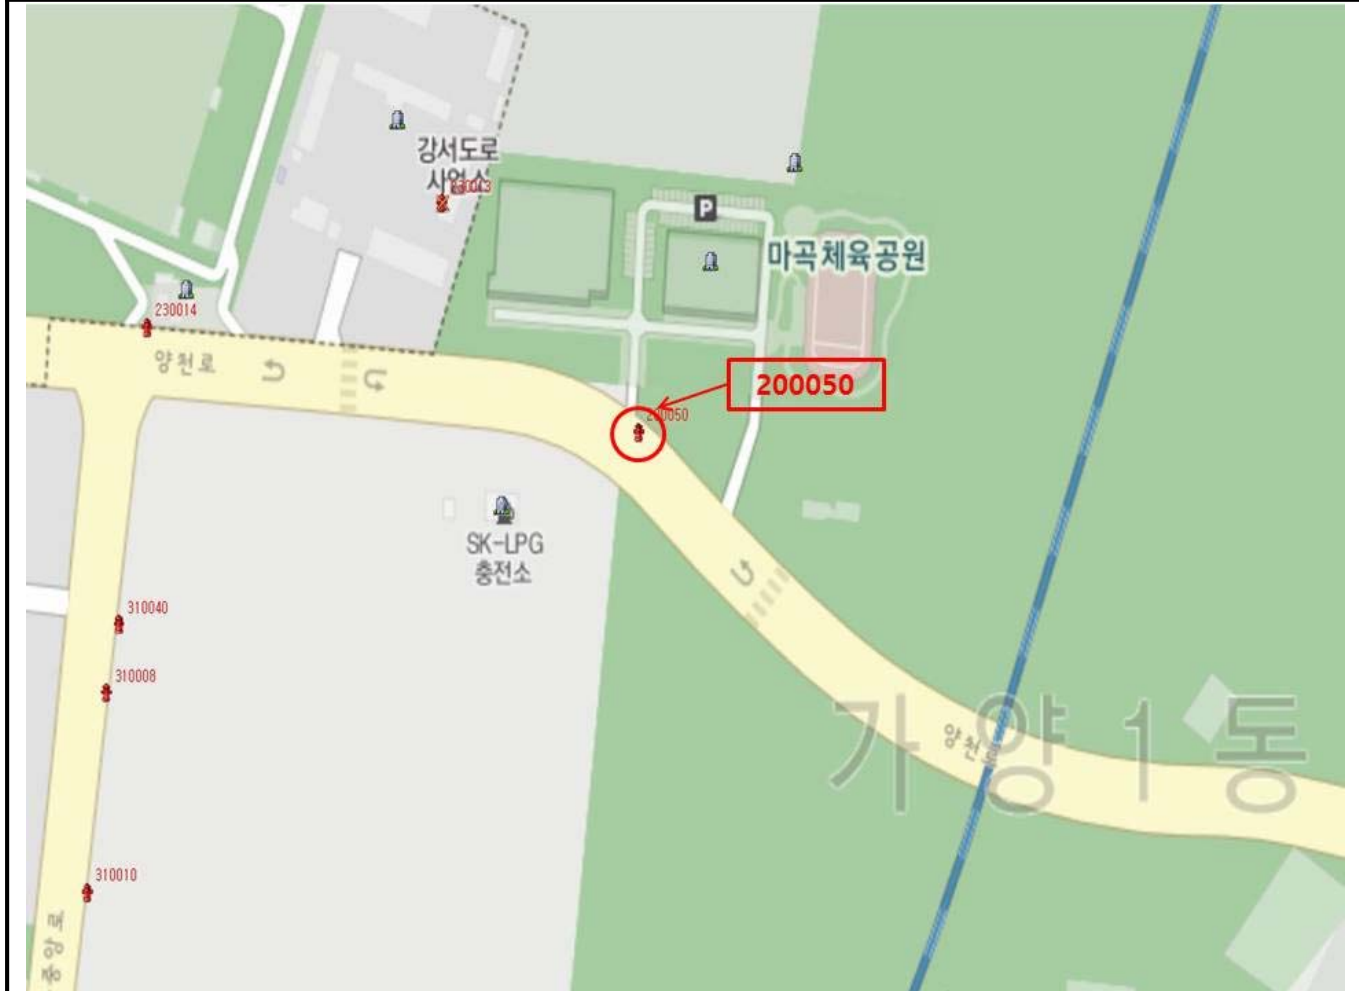
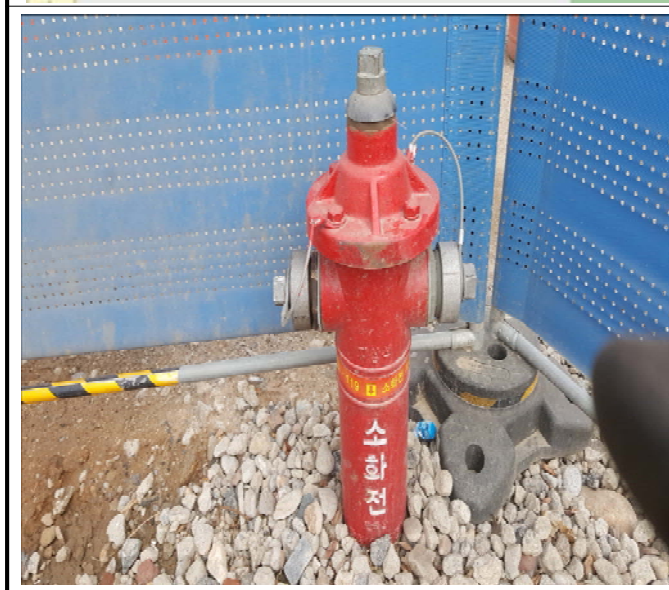
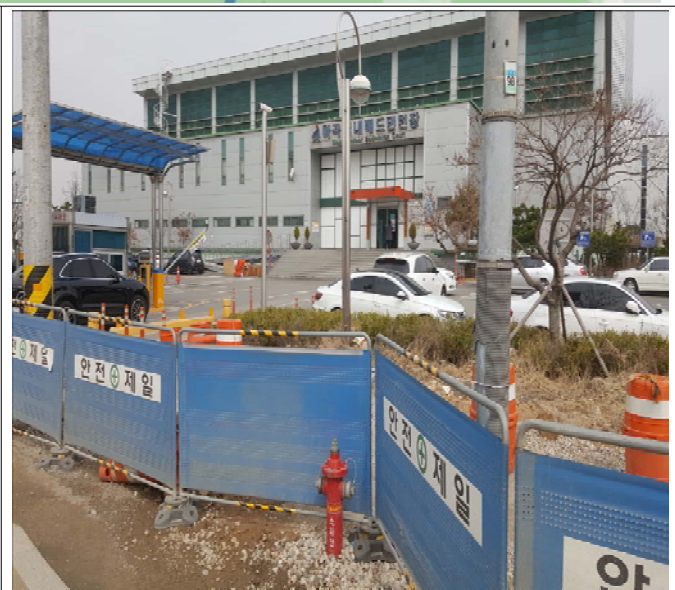
관리번호	위 치	확인결과 (구체적 기술)	사용 여부	조사일 조사자
200050호	강서구 양천로 251-0 마곡레포츨센터	지상식소화전 관구캡 불량	불가	2018. 3. 27.

일 시	형 식(관리번호)	위 치	조 사 자
2018. 3. 27.	지상식소화전 (200050호)	강서구 양천로 251-0 마곡레포츨센터 (마곡동 56-22)	
<p>내용(구체적 확인 결과 기술)</p> <p>○ 방화119안전센터-991(2018.03.02.)호에 의거 2018.03.27. 관내 소방용수시설에 대한 일제조사 및 점검 실시한 바 강서구 양천로 251-0 마곡레포츨센터 정문 앞 도로상에 위치한 지상식소화전(200050호)의 양쪽 관구캡 모두 개폐가 되지 않아 사용이 불가함.</p>

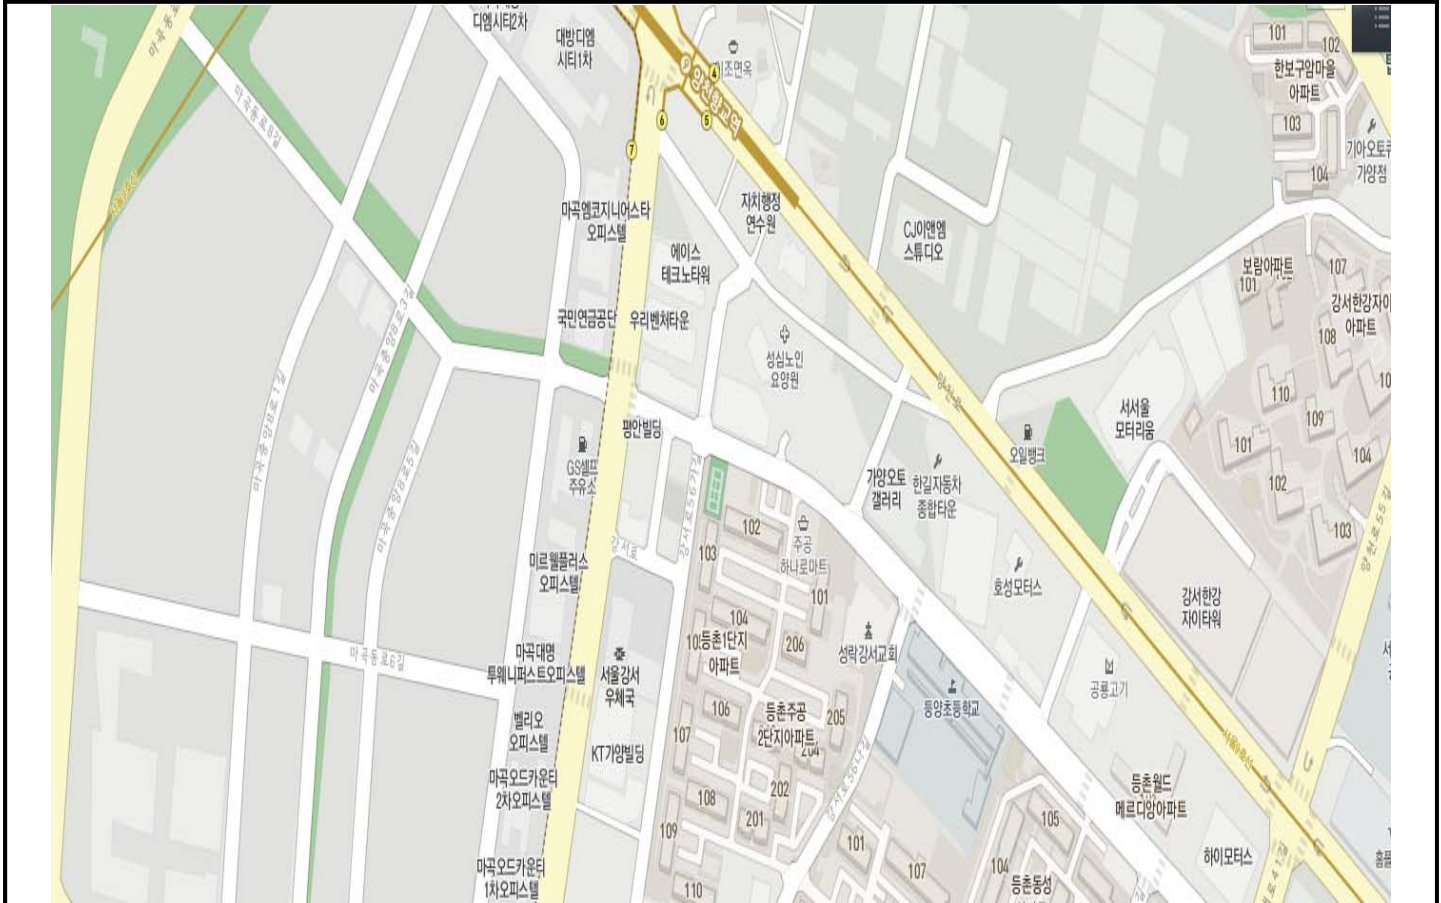
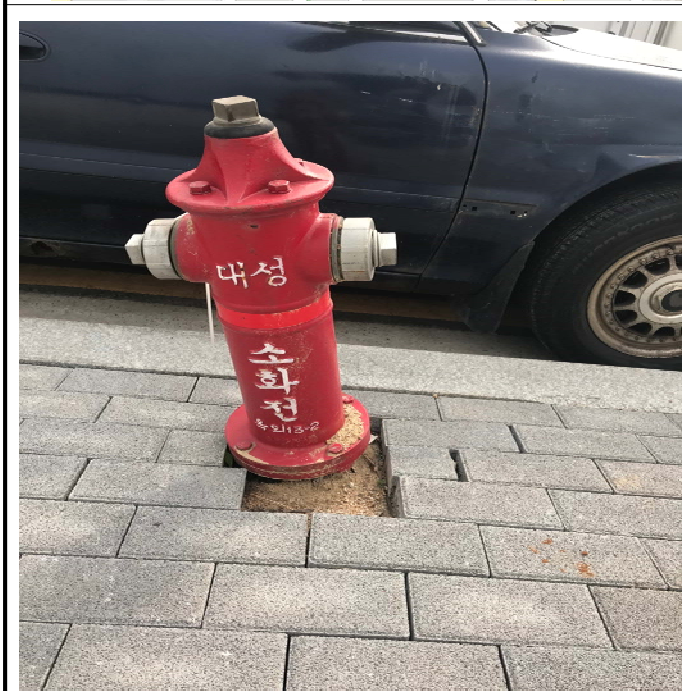
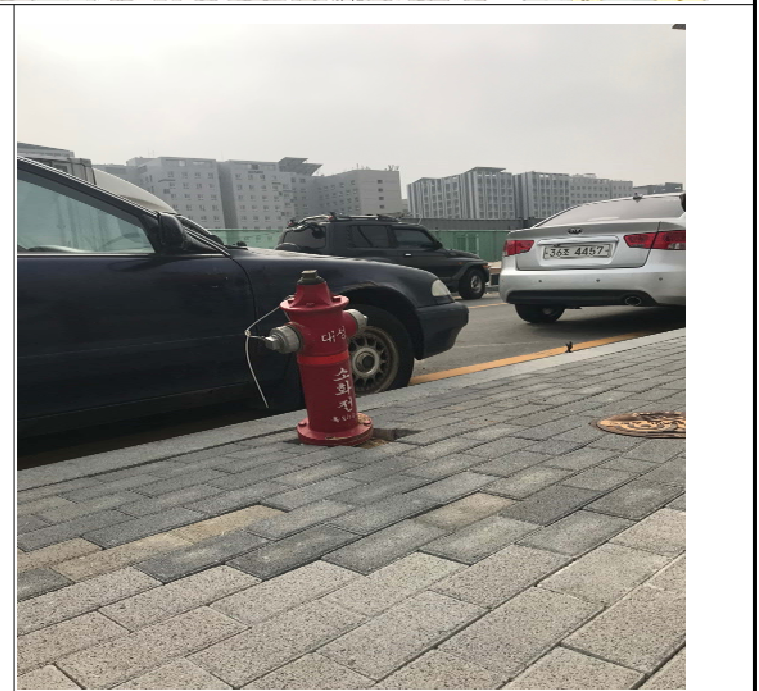
관리번호	위 치	확인결과 (구체적 기술)	사용 여부	조사일
300008호	강서구 마곡동 361-5	소화전 몸통 기울어짐 및 스핀들 헛뎀	고장 (불가)	2018. 3. 30.

○ 방화119안전센터-991(2018.03.02.)호에 의거 2018. 03. 30. 관내 소방용수시설에 대한 일제조사 및 점검 실시 한 바 강서구 마곡동 361-5 코위버 마곡 신축현장 부근 보도 상에 위치한 지상식소화전 (300008호)의 몸통이 약30도 정도 기울어져 있으며 소화전 스피들이 헛돌아 출수 및 사용이 불가함.(제수변은 정상 작동함)

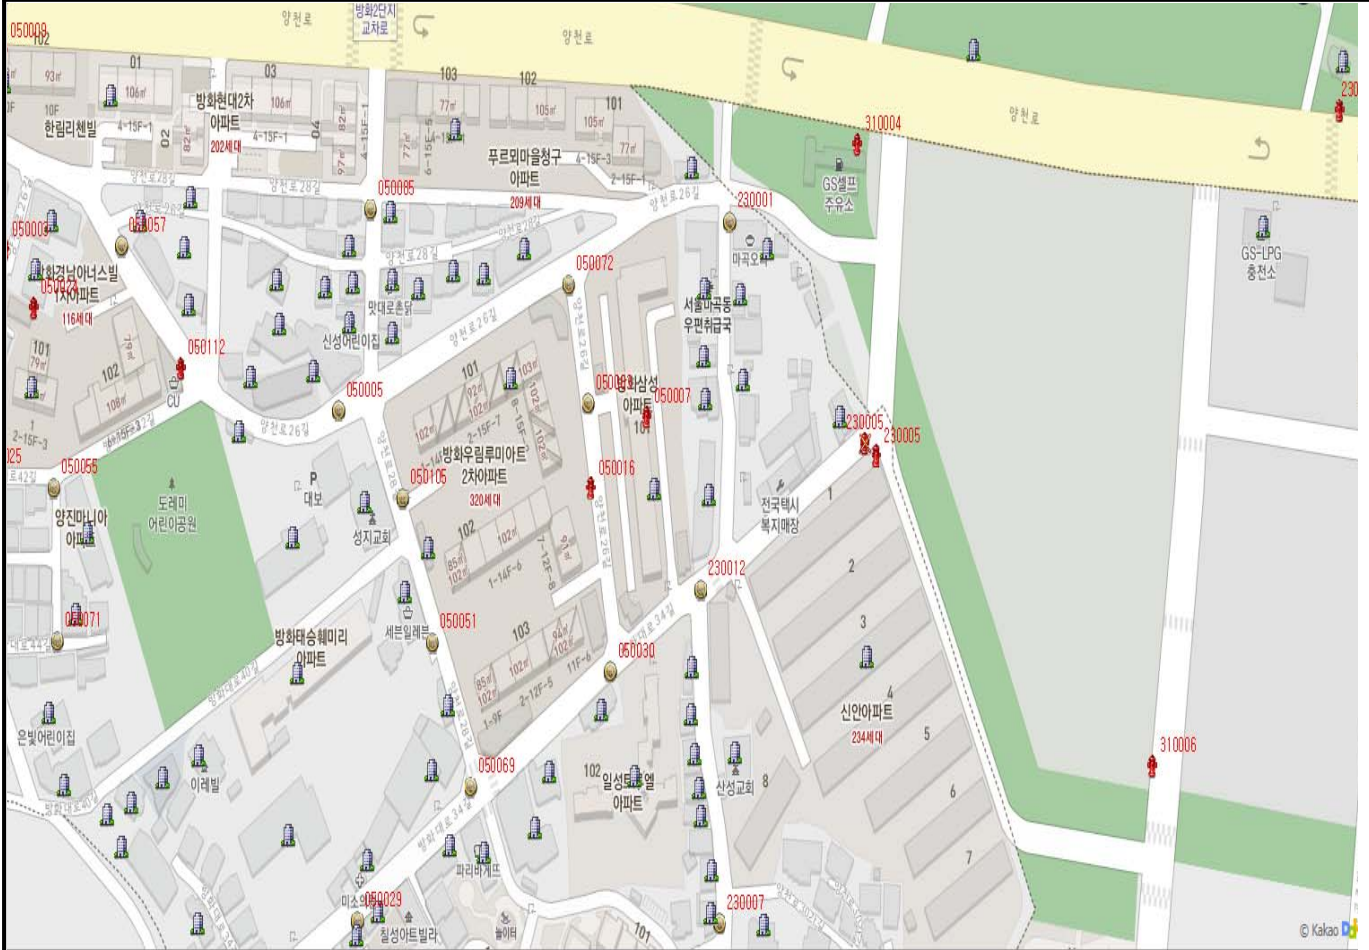
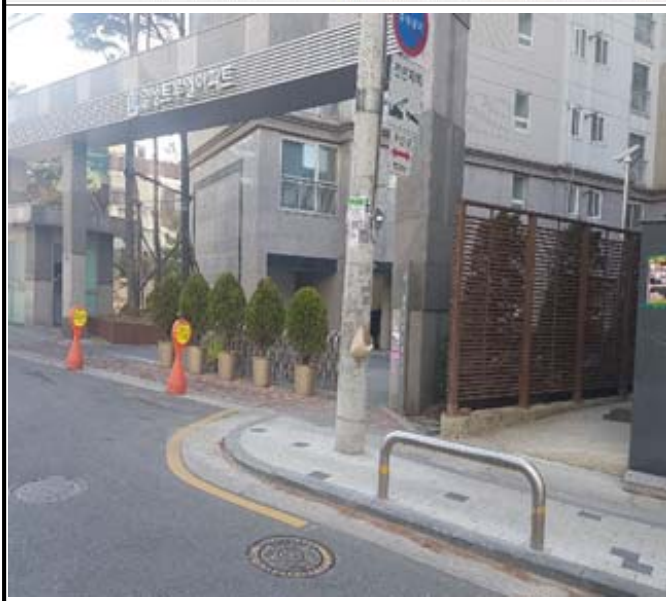
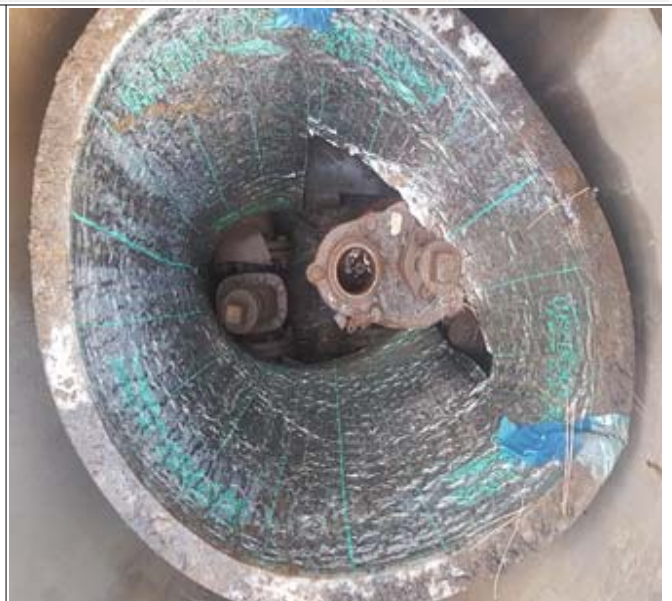
관리번호	위 치	확인결과 (구체적 기술)	사용 여부	조사일
050030호	강서구 방화대로34길 110 (방화동 897)	스핀들 고장	고장 (사용가)	2018. 3. 13.

일 시	형 식(관리번호)	위 치	조 사 자
2018. 3. 14.	지하식 소화전 (050030호)	강서구 방화대로34길 110 (방화동 897)	
내용(구체적 확인 결과 기술) <p>○ 방화119안전센터-991(2018.03.02.)호에 의거 2018.03.13. 관내 소방용수시설에 대한 일제조사 및 점검 실시한바 강서구 방화대로34길 110 일성트루엘 아파트 정문 앞 삼거리 도로상에 위치한 지하식소화전(050030호)의 스펀들이 공회전으로 개폐가 불가함. 현재 스펀들은 열려있는 상태로 제수변스핀들 조작으로 사용가능함.</p>
