정기점검 결과보고서

- 점검기간 : 2019. 10. 7. ~ 2019. 10. 21.
- 점 검 자 : 이석근, 김원선, 이생기, 김민호, 송진수
- 점검대상 : 센터내 토목시설물
 - 2,3,4처리장 토목시설물 및 부속시설물(1처리장제외-현대화사업)
- 중점점검사항
 - 토목구조물 안전관리상태
 - 토목구조물의 구조, 침하, 균열, 누수, 파손, 이완 등

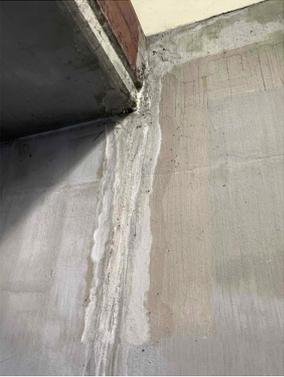
■ 시설물명 : 용수공급동 시설물벽체

- 2020년도 유지보수에 반영하여 보수토록함.		
사진#1	[벽체 누수 및 백태]

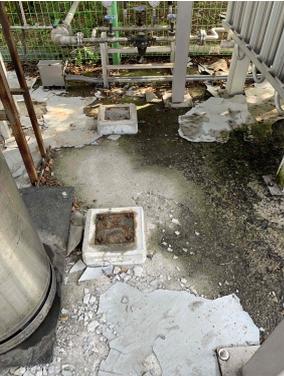
■ 시설물명 : 용수공급동 산소저장소

- 2020년도 유지보수에 반영하여 보수토록함.		
사진#2	[바닥면 방수시트 파손]	사진 #3	보수완료

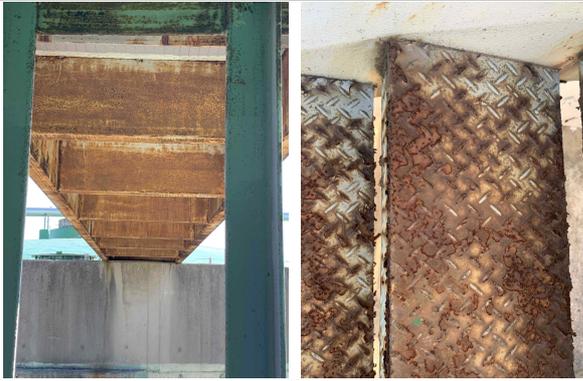
■ 시설물명 : 2,3소화조 연결계단

<p>- 11월중 보수 예정</p>
<p>사진#3 [배관부식으로인한 상수도 누수]</p>

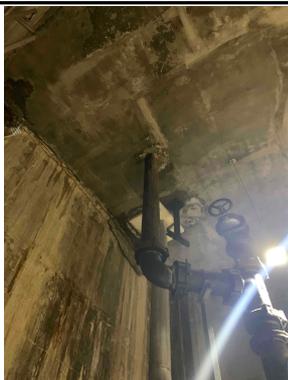
■ 시설물명 : 3소화조 D계열 지하공동구

<p>- 2020년도 유지보수에 반영하여 보수토록함.</p>
<p>사진#4 [벽체 탈락 및 누수]</p>

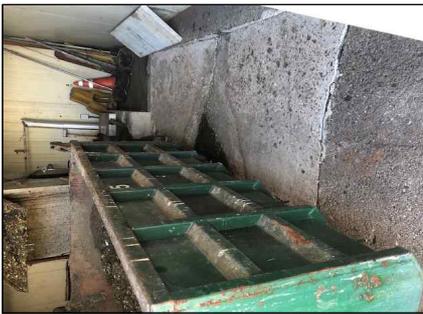
■ 시설물명 : 2처리장 침사호퍼

<p>- 11월중 재시공 예정</p>
<p>사진#5 [배관부식으로인한 상수도 누수]</p>

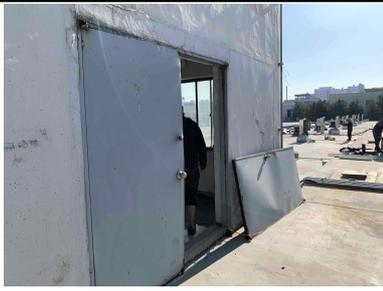
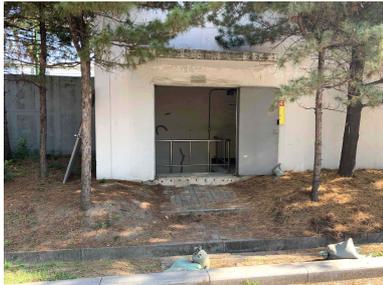
■ 시설물명 : 유입동 3처리장 보안문

사진#6 [배관부식으로 인한 상수도 누수]

- 2020년도 유지보수에 반영하여 보수토록함.
