# 현장점검 주요 지적 사례

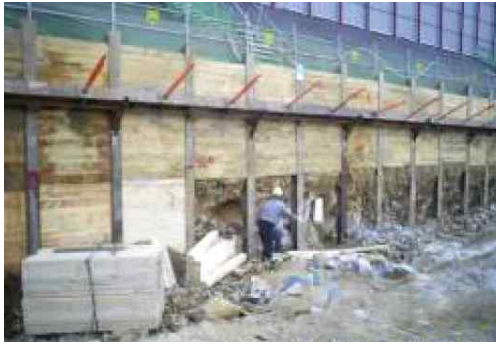
## 01. 토류판 설치 시 2단 굴착 과다로 인한 배면토 유출

- 1단 Earth Anchor+띠장 설치 후 2단 굴착 깊이가 과다로 배부름 현상 발생
- 토류판 흘림방지 철선 누락

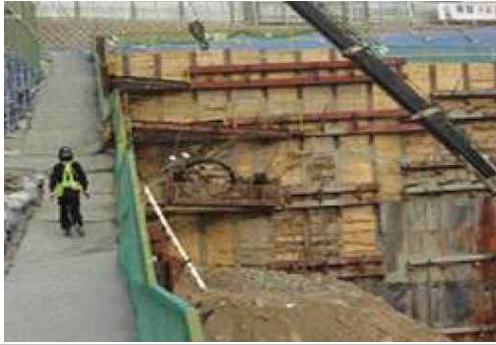
## 02. 코너 STRUT 및 띠장의 구속력 불량

- 코너 STRUT와 띠장과의 연속성이 없어 변위 발생 우려
- 띠장 간의 연결 상태와의 연속성이 불량하여 변위 발생

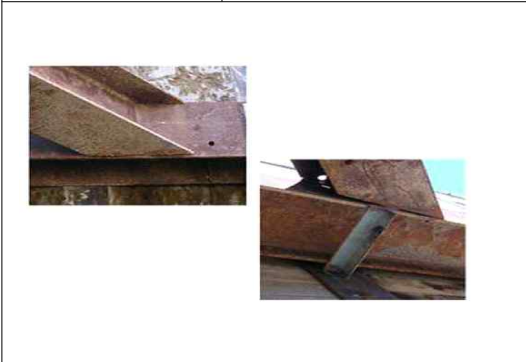
### 03. 코너 STRUT 시공상태 불량

- 끝단 피스블럭의 시공 상태 부적절
- 띠장과 피스블럭 사이 틈새 발생, 스톱퍼 미설치
- 코너 부위 가시설의 변위 억제력이 부족

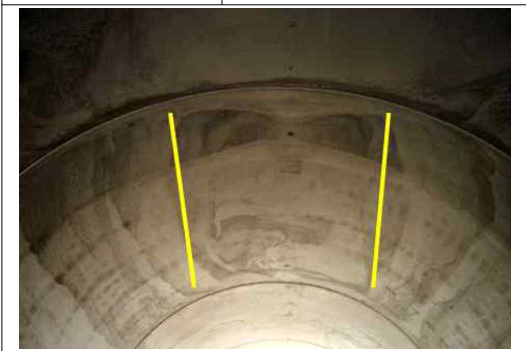
### 04. 터널 무근라이닝 콘크리트 종방향 균열발생

- 터널 무근콘크리트 라이닝 천단부 종방향 균열발생/ 종방향 균열발생으로 터널 내구성 저하

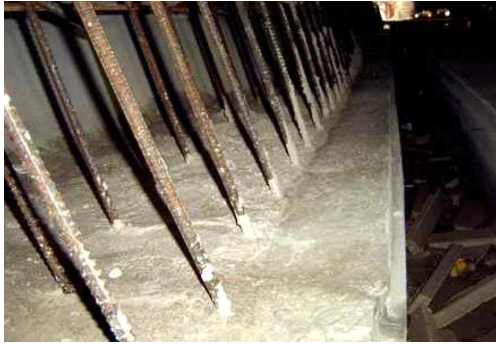
## 05. 터널 라이닝 하부 콘크리트 시공이음부 마감불량

- 마감 시 타설된 콘크리트 여분을 중앙부로 모아 놓음/ 시공이음부 부착 불량

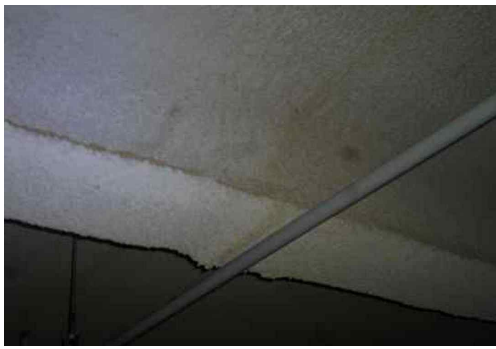
## 06. 내화피복 두께 관리 포인트

- 두께관리 여부 현장 확인 않됨

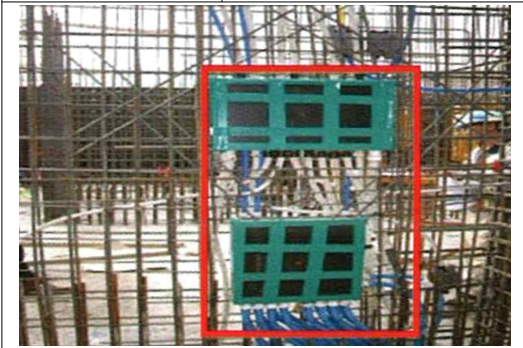
## 07. 세대 분전반 주위 보강근 누락

- 철근 절단과 콘크리트 단면 손실로 내력 저하

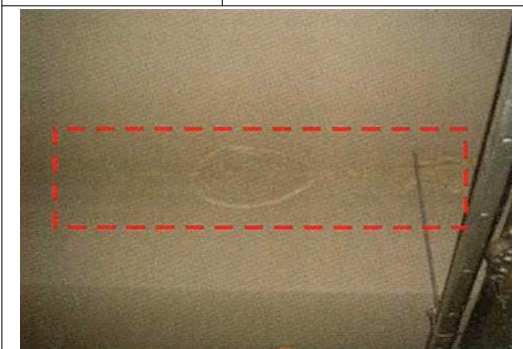
## 08. PC보와 PC슬래브 접합부 누수

- PC보와 PC슬래브 조인트 균열발생으로 누수 발생
- Topping Con'c 타설 시 밀실한 다짐 부족

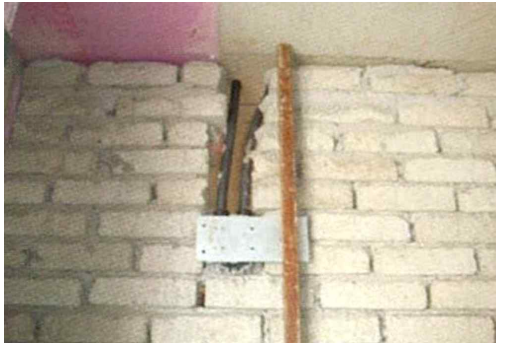
## 09. 전선관 배관부위 긴결철선 누락

- 전선관 관통부위 긴결철선 누락
- 사춤 관리 미흡

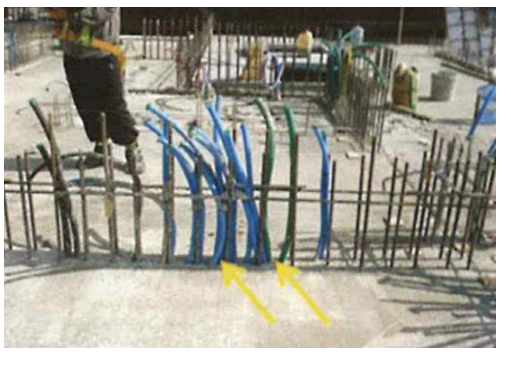
## 10. 배관을 밀집시켜 콘크리트 밀실 충전 곤란

- 벽체 매입배관이 밀집되어 밀실한 콘크리트 충전이 어려움
  - 세대 분전반과 약전단자함이 설치되는 신발장 뒷면의 배관 집중부위에 발생

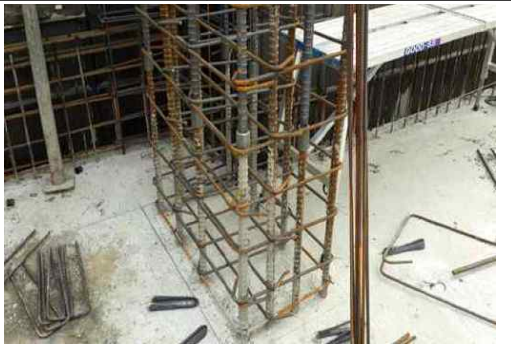
## 11. 콘크리트 이어치기 부분 레이턴스 제거

- 콘크리트 이어치기 부분 레이턴스를 제거하지 않아 부착강도 저하

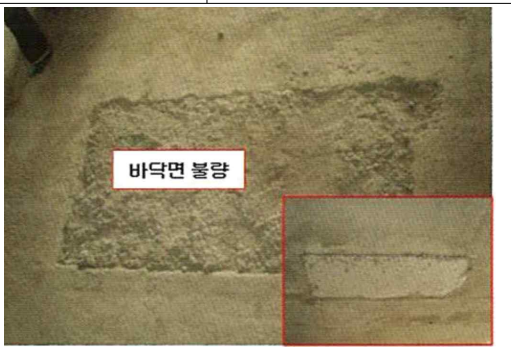
## 12. 슬래브 자재 인양구 마감 불량

- 후타설 시 레벨관리 미흡으로 차음재 시공 난이
- 슬래브 하부 면처리 불량으로 천정 하자 보수 시 입주자 불쾌감 우려
- 방수 미처리로 누수 하자 우려

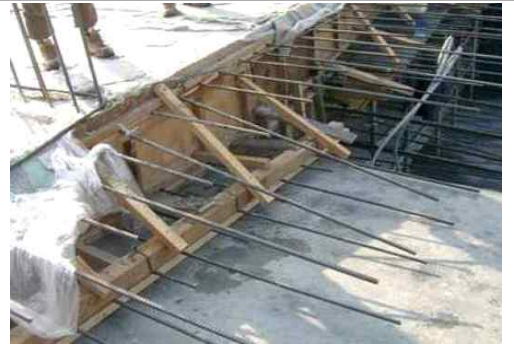
### 13. 작업통로 미확보로 철근 구부림

- 작업통로 확보를 위해 철근을 구부림/콘크리트 양생 불충분시 콘크리트 파손 및 철근 부착강도 저하 발생

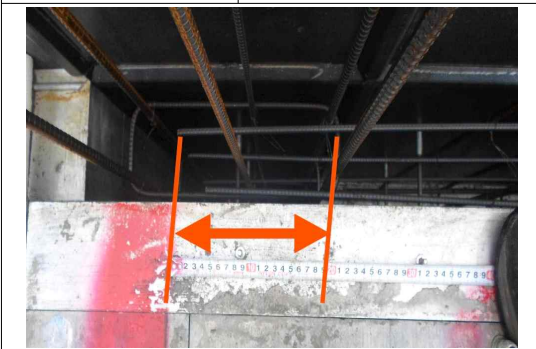
### 14. 벽체 수평철근 정착

- 벽체의 수평철근 정착길이가 기준보다 짧게 시공됨
- 콘크리트 정착길이가 부족하면 철근이 인장력 또는 압축력에 저항하기 전에 콘크리트와의 부착이 떨어져 구조성능이 떨어짐

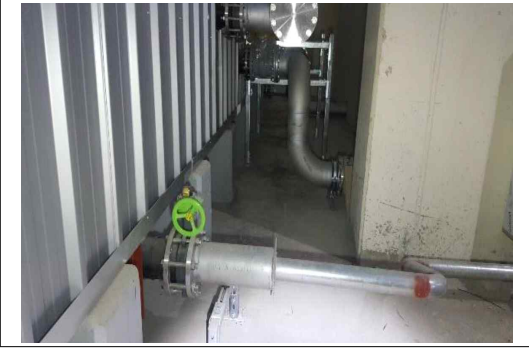
## 15. 기계실 및 물탱크실 바닥 위 배관 발판 미설치

- 기계실과 물탱크실 바닥 위에 설치한 배관은 유지관리와 점검을 위한 이동에 불편하므로 배관을 밟고 다니지 않도록 조치가 필요함

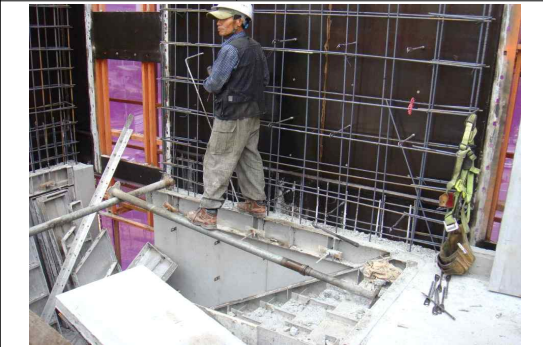
## 16. 계단실 철근배근 및 거푸집조립 작업전 작업발판 미설치 [위험요인: 추락]

- 계단실, 엘리베이터실의 철근 배근, 거푸집 조립 작업 시 작업발판 설치 미비로 추락 재해 위험

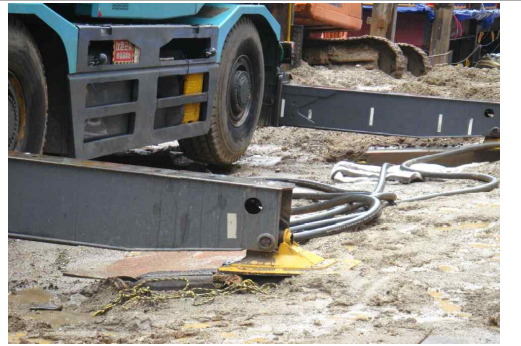
## 17. 크레인 아웃트리거 침하방지목 설치 미비

- 아웃트리거 받침대 설치 미비
- 지내력 부족으로 크레인 전도의 위험

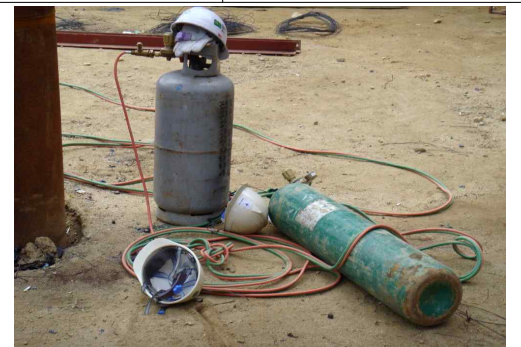
## 18. 가연성 가스 용기 관리 불량

- 산소, 아세틸렌 가스용기 보관 및 사용 관리 불량으로 폭발사고 위험
- 호스관리 불량
