정기(기동점검) 점검 결과보고

〔신림선 도시철도 민간투자사업 건설공사(3공구)〕

- 점검일시 : 2017.08.07 (월)
- 점검결과
- ◆ 점검자 : 함창록,정달영

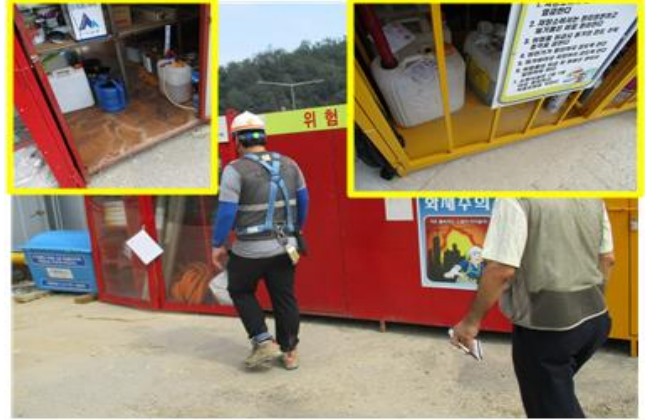
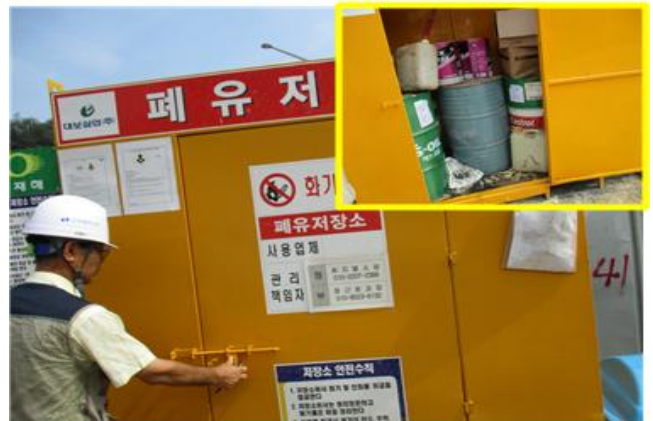
- 111정거장 및 110E환기구의 위험물보관소는 유출방지시설(부직포, 모래)을 보완 요함.
- 111정거장의 폐유보관소는 물질안전보건자료(GHS-MSDS)를 보관함에 맞도록 게시 요함.
- ※ 건설안전기본지침 공통-024(위험물 보관소)

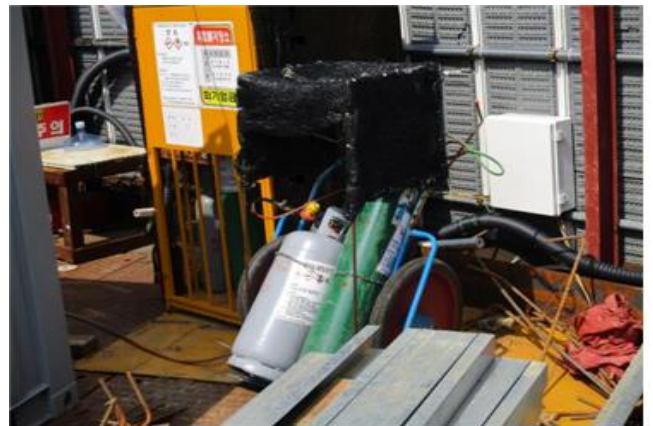
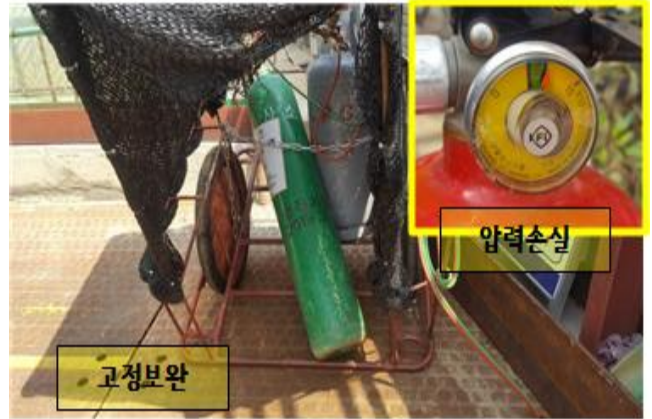
- 110E환기구의 가스대차가 차양막이 설치되어 있으나 가스통의 직사광선을 막기에 부족하니, 가스통 표면온도가 40도 이하가 되도록 관리하기 바람.
- 110E환기구의 가스대차 고정상태가 미비하니 보완 요함.
- 111정거장 출입구옆 소화기 압력이 손실되었

으니 보완 요함.

※ 산업안전보건기준에 관한 규칙 제234조(가스등의 용기)

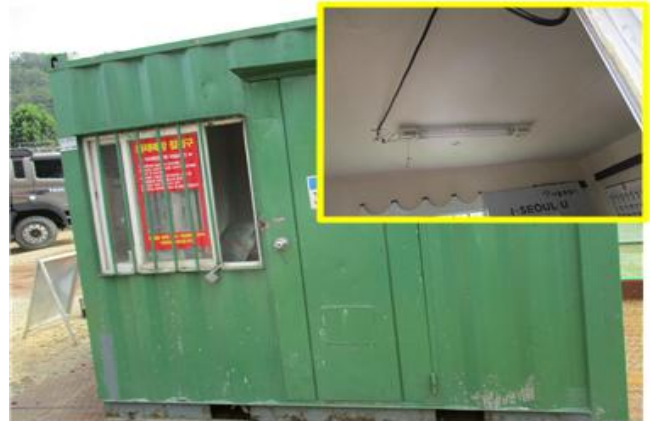
- 111정거장 자재창고는 확산소화기가 미설치되었으니 설치요하며, 설치된 확산소화기는 일반소화기와 같이 정기적인 점검을 요함.

※ 건설안전기본지침 공통-041(가설 사무실, 창고)

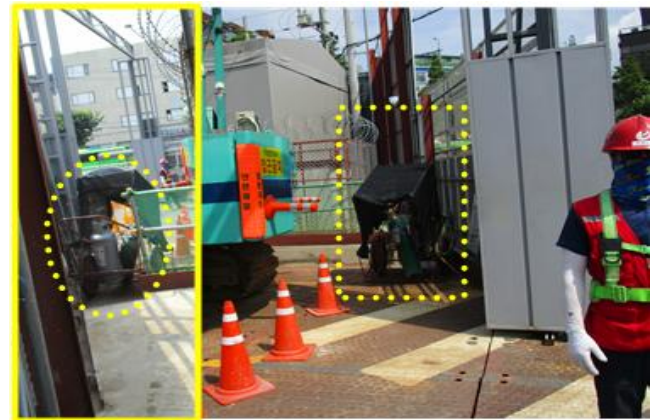
- 110E 환기구의 입구는 건설기계작업이 상시 발생하는 곳으로 화약고 옆을 통하여 통행하도록 일부 열려 있는 난간은 건설기계 뒤쪽으로 작업자가 통행하도록 만들어 협착 등 재해발생의 위험이 높으니 폐쇄하는 것이 바람직함.

※ 산업안전보건 기준에 관한 규칙 제22조(통로의 설치)

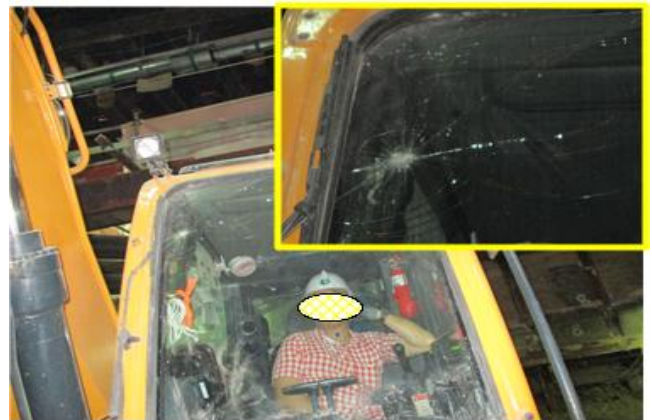
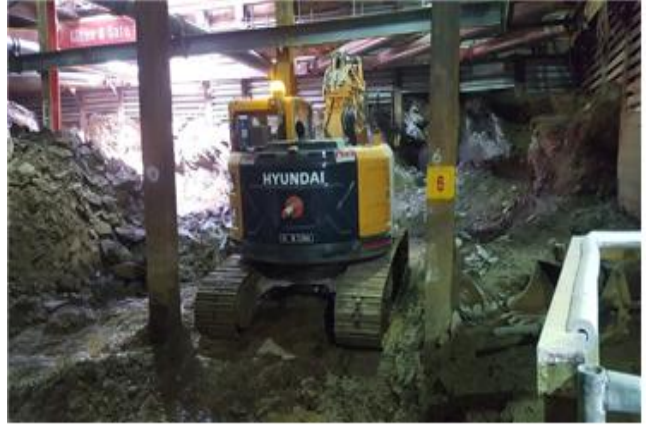
- 110E 환기구에서 작업중인 굴삭기의 전면유리가 파손되었으니 교체 요함.

- 굴삭기 후면 반사지(반사판) 미부착되었으니 부착 요함.

※ 건설안전기본지침 공통-029(건설기계)

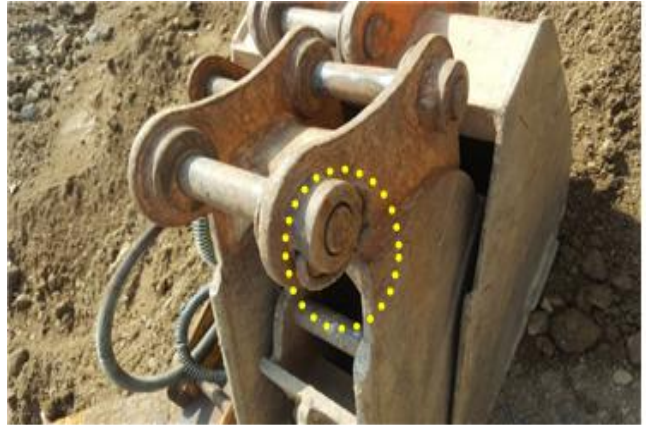
- 111 정거장의 굴삭기 브레카 연결핀은 전용철물을 사용하기 바람.
- ※ 건설안전기본지침 공통-032(굴삭기)

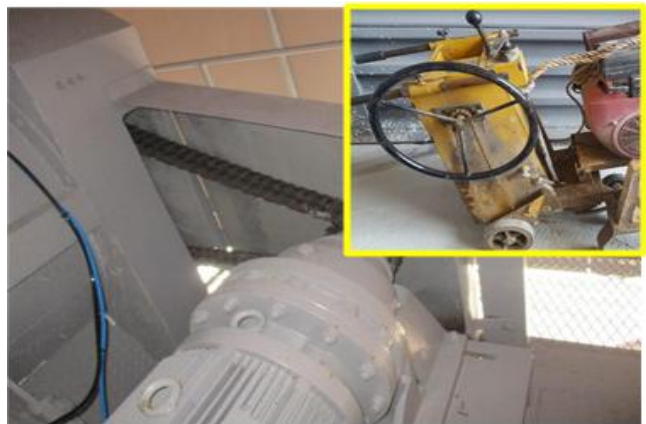
- 111 정거장의 콘크리트 커터기 체인부분 보호덮개를 설치하기 바람.
- 111 정거장 배치플랜트의 모터부분은 조작하는 방향에서 체인이 노출되어 있으니 보호조치가 필요함.
- ※ 산업안전보건 기준에 관한 규칙 제87조(원동기회전축 등의 위험 방지)

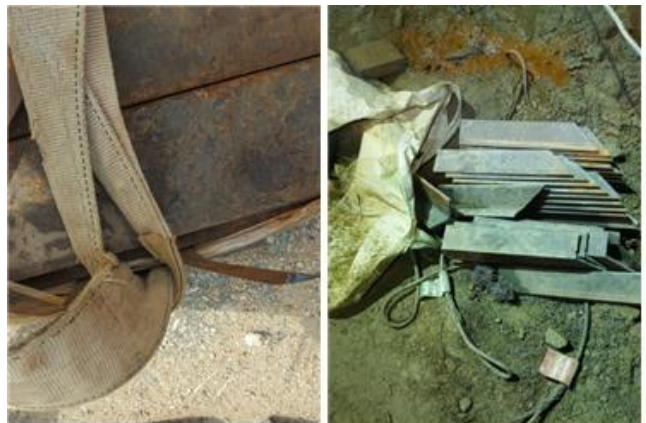
- 111 정거장 슬링벨트 몸체부분은 두께방향으로 손상이 발생되었으니 조치 요함.
- 110E환기구 슬링벨트, 와이어로프 등은 지반에 묻히도록 관리되고 있으니 관리지침을 마련하고 그에 따라 관리 요함.
- ※ 건설안전기본지침 공통-030(와이어로프), 공통-031(벨트슬링)

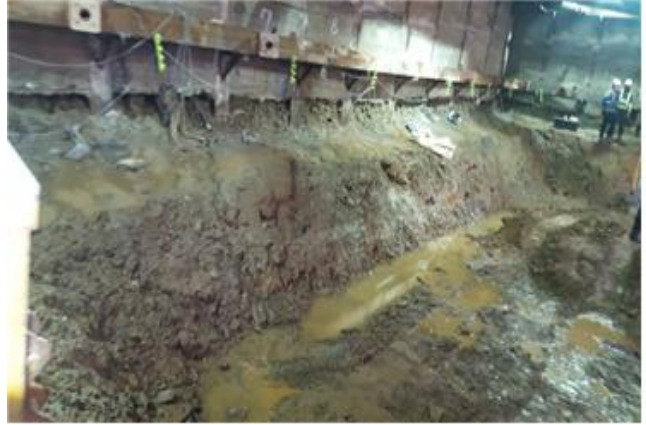
- 110E환기구 흙막이가시설의 소단부는 추락 재해를 방지할 수 있는 안전시설이 미설치되어 있으니 보완 요함.
- ※ 산업안전보건 기준에 관한 규칙 제43조(개구 부 등의 방호조치)

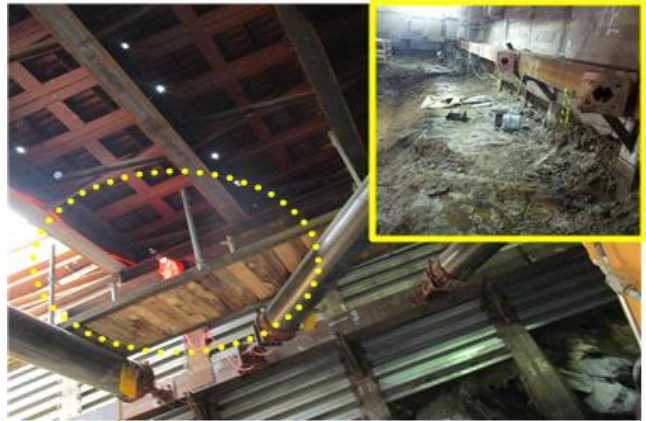
- 110E환기구 띠장 및 설치중인 통로 위에 안전 대 고정시설이 미설치되어 용접 등의 작업시 추락재해 발생의 위험이 있으니 작업전 안전시설을 설치하고 작업하도록 교육 및 관리 요함.
- ※ 산업안전보건 기준에 관한 규칙 제43조(개구 부 등의 방호조치)

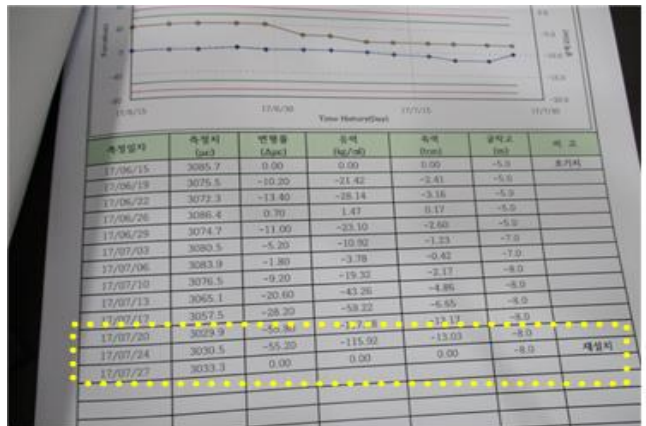
- 계측보고서에서 망실된 변형률계는 이전값을 기준으로 값의 변화를 알수 있도록 보완 요함.

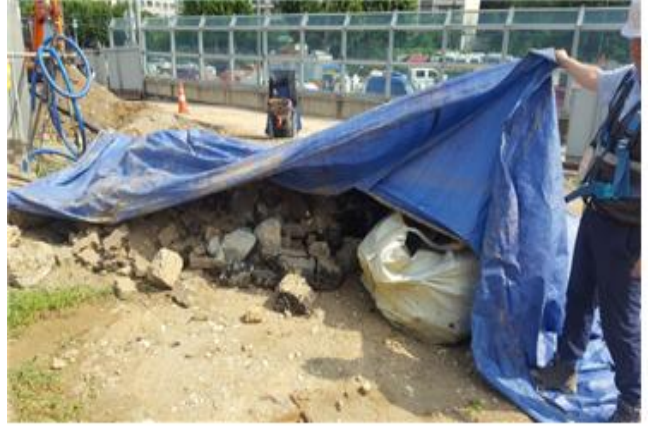
- 111정거장의 폐아스콘 적재장소는 주위에 우수유입 방지조치가 미흡하니 보완 요함.
