# 정기(기동점검) 점검 결과보고

## [서울제물포터널 민간투자사업(2공구) 건설공사]

- 점검일시 : 2018.04.24 (화)
- 점검결과
- ◆ 점검자 : 정진혁, 박수엽

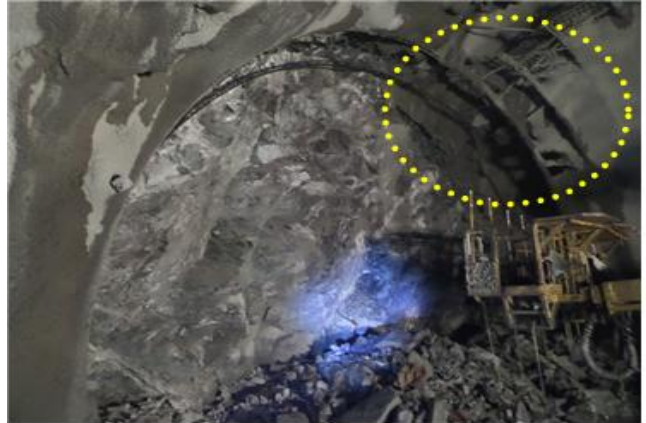
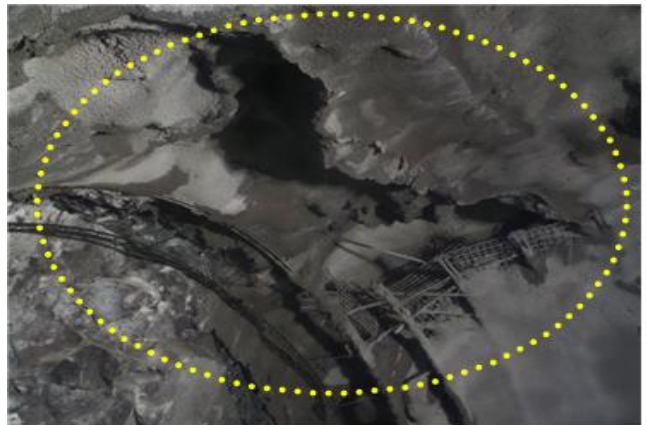
- 차량횡갱에서 연결된 인천방향 본선은 양방향으로 굴진 준비중으로 막장 인근에 여굴이 크게 발생되어 여굴처리중으로 다음과 같은 사항을 준수하고 관련 작업자 교육요망
  - ① 최대한 굴착면과 격자지보 사이가 밀실한 구조가 되도록 보강요망
  - ② 고소작업대(차진카)를 타고 올라가는 작업자는 보안경, 안전모, 안전대 등 보호구를 철저히 착용할 수 있도록 관리하여 낙하 및 추락사고가 발생하지 않도록 관리요망
- ※ 산업안전보건기준에 관한 규칙 제51조(구축물 또는 이와 유사한 시설물 등의 안전 유지)

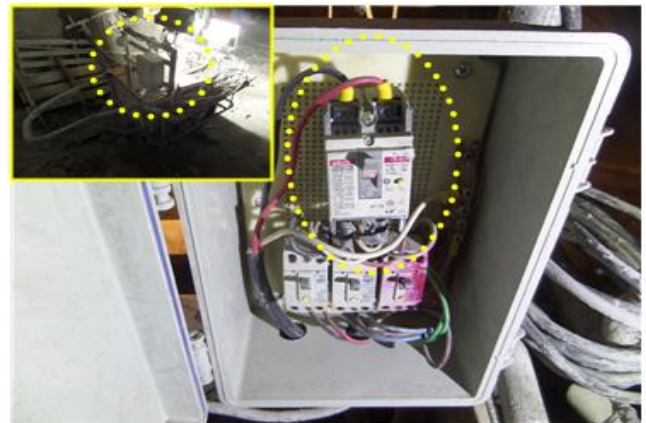
- 본선 막장면에 사용중인 투광등의 소분전반내수전 충전부 방호가 안된 상태로 감전사고의 위험이 있으므로 터널에 사용중인 이동식 투광등 전수조사하여 조치요망
- ※ 산업안전보건기준에 관한 규칙 제301조(전기 기계/기구 등의 충전부 방호)

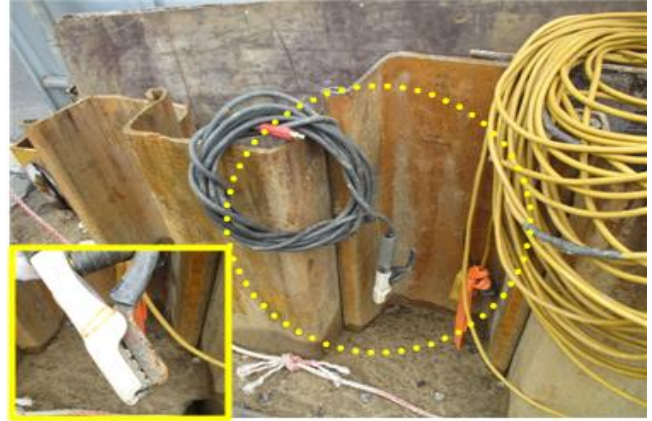
- 램프-A구간에 있는 용접용 홀더는 절연물이 손상되어 있으니 보완 후 사용바람.  
 ※ 건설안전기본지침 공통-021(용접작업 및 용접기)

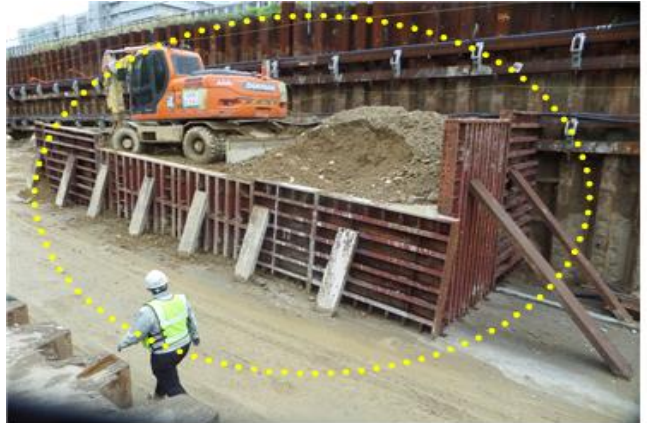
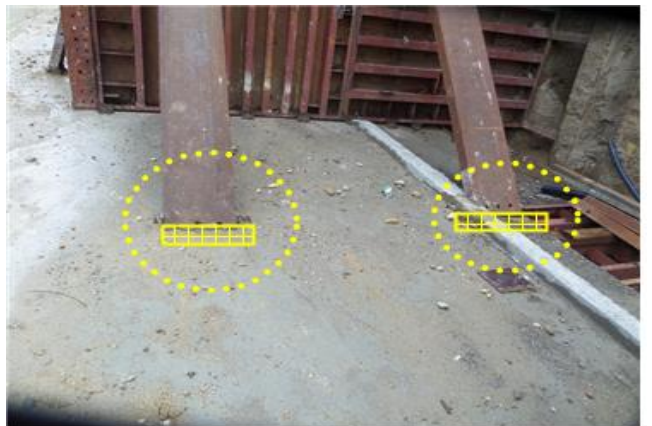
- Ramp C 터널 굴진으로 배토된 토사를 건조하기 위한 사토장 임시구조물은 현재 토압과 장비 하중이 작용하고 있는 레이커 지지의 형태로 붕괴될 경우 주변을 보행하는 근로자에게 전도되거나 장비가 전도될 위험성이 있으므로 구조적 안정성을 검토요망  
 - 또한 경사부에 하중이 가장 크게 작용하는 레이커는 미끄러지는 방향에 스톱퍼 등을 추가 보강요망  
 ※ 산업안전보건기준에 관한 규칙 제51조(구축물 또는 이와 유사한 시설물 등의 안전 유지)

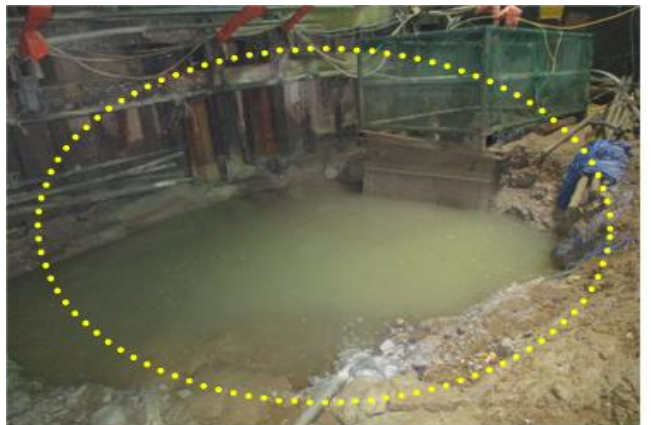
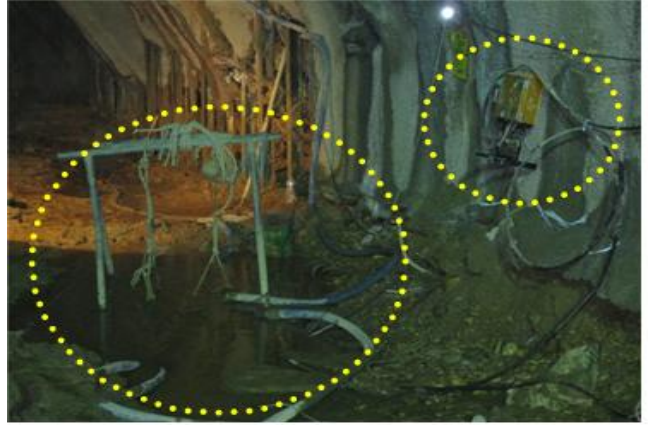
- 램프-B, D 터널 굴착구간에 설치된 침사지 및 집수정은 주변에 안전난간등 방호시설을 설치하고 점검 통로 및 주변시설물(분전함)을 이용할 수 있는 발판설치 후 관리바람.  
 ※ 건설안전기본지침 터널-005(배수작업)

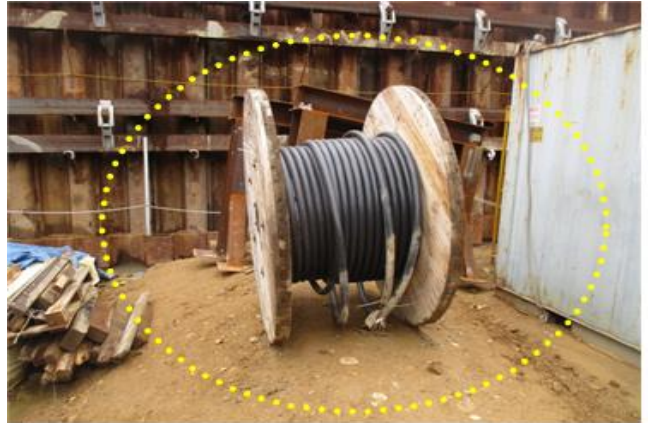
- 램프-D구간 지상에 보관중인 케이블은 경사진 구간에 적치되어 있어 전도 및 구름등의 위험이 있으니 편평한 구간으로 이동적치 바람.  
 ※ 산업안전 보건기준에 관한 규칙 제3조(전도의 방지)

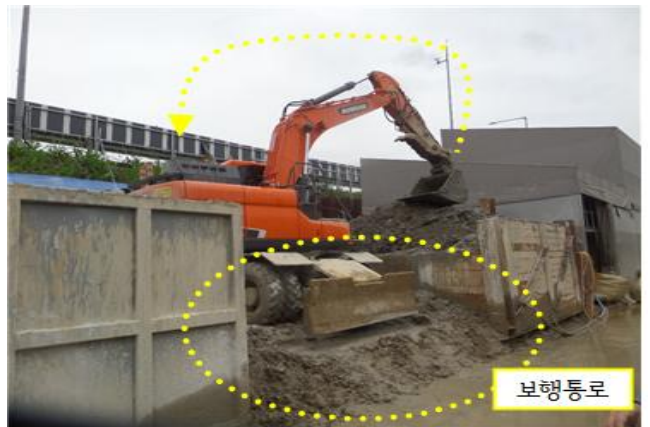
- Ramp C 집토시설에 물이 빠진 슬러지 토사를 옮기기 위해 토조와 토조 사이에 위치한 굴삭기의 하부지반이 슬러지 토사를 쌓아 올라간 상태로 저면이 붕괴될 경우 장비전도의 위험이 있으므로 대책 강구요망  
 - 또한 근로자 보행통로로 굴삭기 버킷이 회전할 경우 낙하, 비래사고의 위험이 있으므로 회전을 도로사면 쪽으로 돌도록 관리요망  
 ※ 산업안전보건기준에 관한 규칙 제199조(전도 등의 방지), 제200조(접촉 방지)

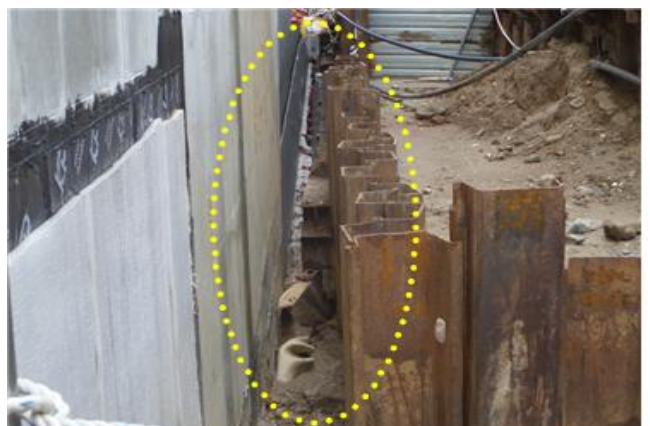
- Ramp C 시트파일과 구조체 사이가 협소하여 물다짐을 할 경우 하부에서 배수가 원활히 이뤄져야 다짐효과가 발휘될 수 있으므로 배수 대책을 마련 후 작업요망  
 ※ 산업안전보건기준에 관한 규칙 제51조(구축물 또는 이와 유사한 시설물 등의 안전 유지)

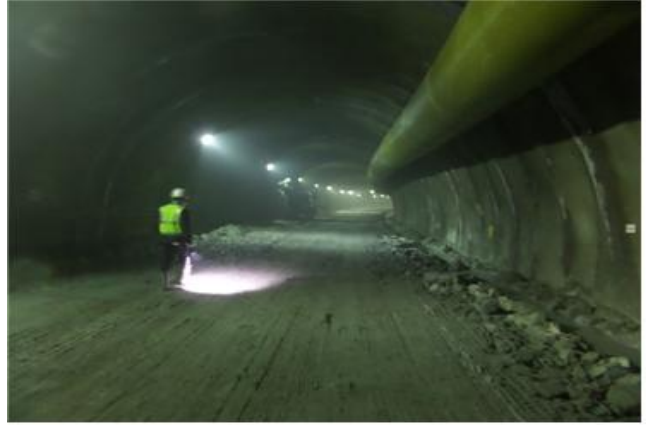
- 본선터널 구간 양방향 모두 500m이상 굴진된 상태이나 비상시 작업자의 탈출을 돕는 비상등이 현재까지 준비중으로 미설치된 상태이므로 조속히 설치요망

※ 산업안전보건기준에 관한 규칙 제35조(관리감독자의 유해/위험 방지 업무 등)

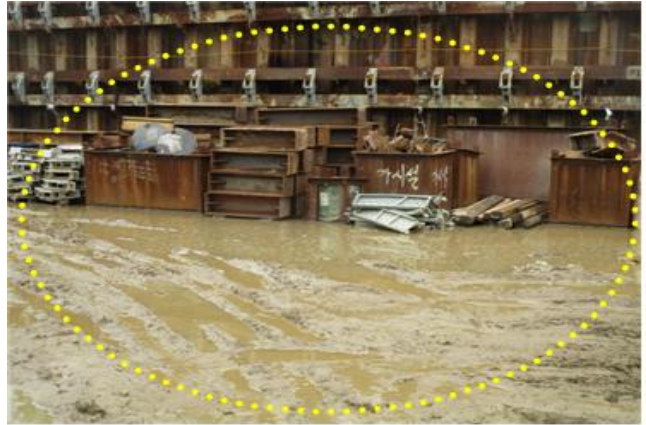
- 램프-D구간 상부 자재 적치구간의 우수로 인해 유입된 토사 및 흙탕물은 즉시 정비하고 배수상태 관리 바람.

※ 산업안전 보건기준에 관한 규칙 제4조(작업장의 청결)

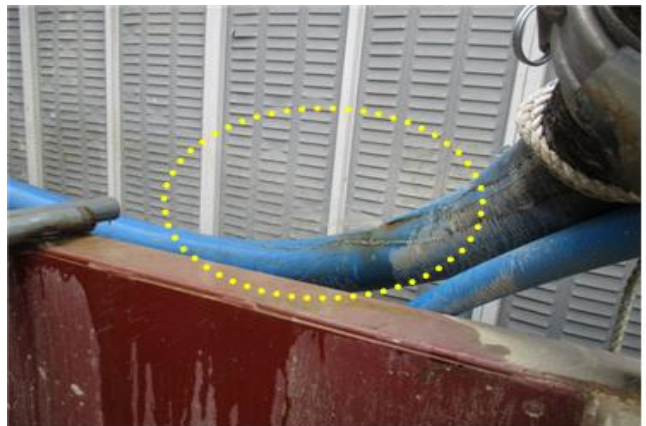
- 램프-B구간 상부에 설치된 배수펌프 호스는 손상이 되어 물이 유출되고 있으니 보완 후 사용바람.

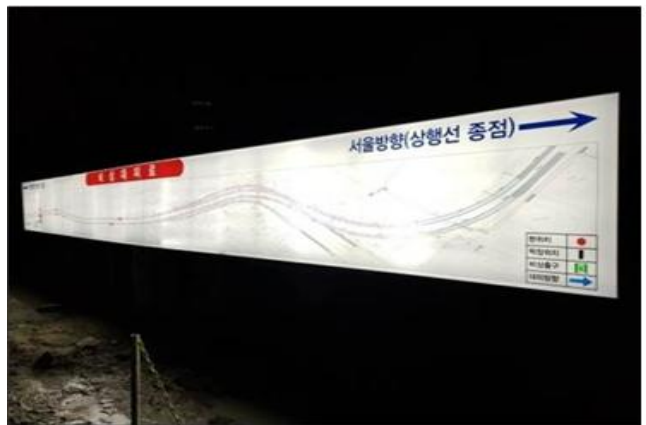
- 카, 대인 리프트가 설치된 수직구에서 본선으로 이어지는 구간에서 터널 종단도와 작업위치를 표시하여 신속한 재해 대비를 위해 노력한 모범사례
