# 정기(기동점검) 점검 결과보고

## [G밸리 근로자 문화 복지센터 건립공사]

- 점검일시 : 2018.08.07 (화)
- 점검결과
- ◆ 점검자 : 홍민철

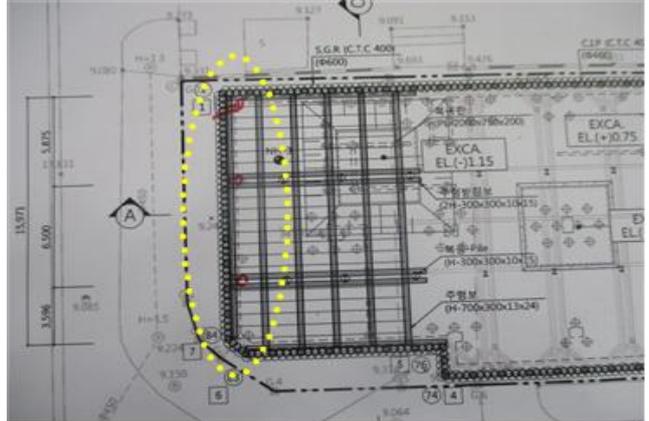
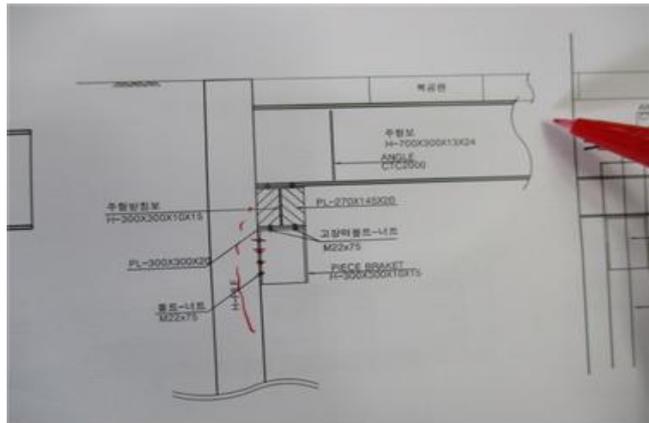
### ○ 흠막이가시설 안전(건축부)

- CIP에 브라켓을 달아 주형보를 설치하는 부분에 대하여는 시방서 규정과 지지력을 재검토하기 바람

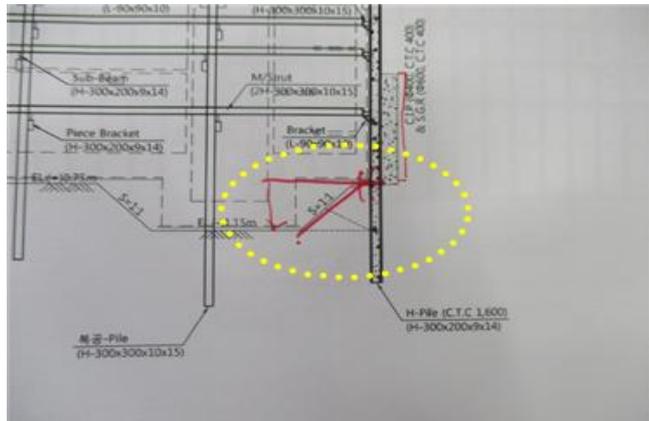
### ○ 흠막이가시설 안전(건축부)

- 현장의 지층구조가 복잡하고 차수 그라우팅이 전단면이 아닌 상황에서 사질토 지반의 소단폭 500mm 정도는 안전성을 확보하기 어려우니 벽체의 변위를 고려하여 재검토하기 바람

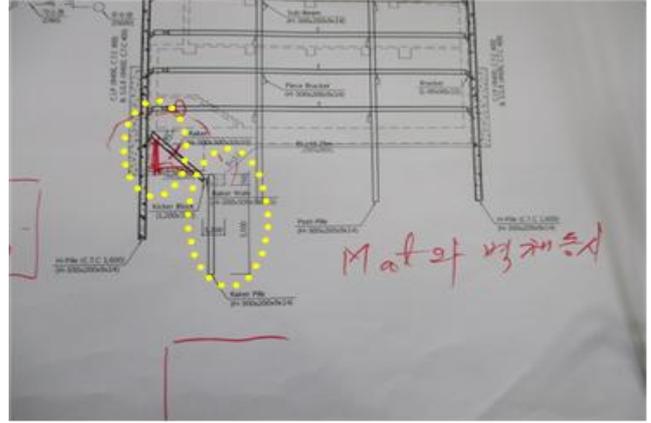
○ 흠막이가시설 안전(건축부)

- CIP 외 엘리베이터 피트실에 추가설치되는 가시설(Raker) 해체시 벽체의 변위가 생기지 않도록 피트실 기초 타설후 바로 철거하지 말고 벽체 콘크리트 타설 때 까지 존치토록 시공순서 등을 재검토하기 바람
- 모래층에 걸릴 가능성이 있는 Kicker-Block은 지지력 및 변위를 고려하여 재검토하기 바람

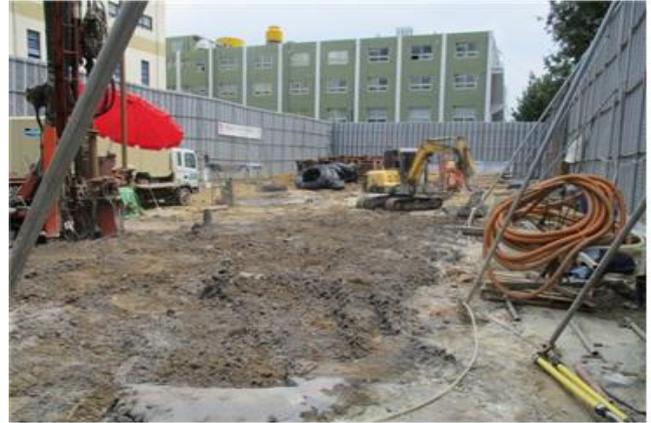
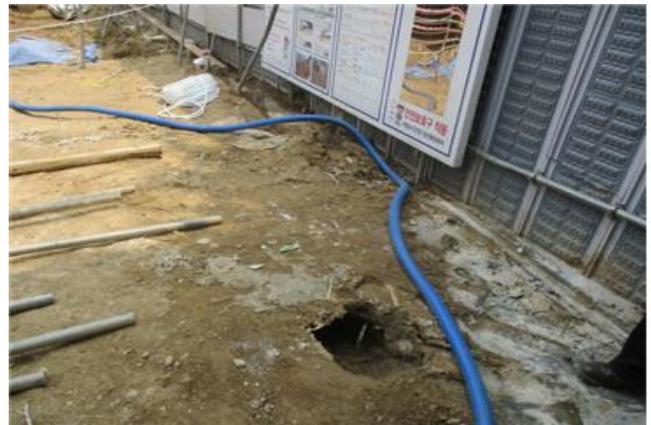
○ 흠막이가시설 안전(건축부)

- 굴착 작업전 계측기를 설치하여 주변 지반 및 인접구조물의 정보를 정확히 얻을 수 있도록 조치하고
- 현장 내 우수 및 지표수 유입 방지를 위한 배수로를 정비하기 바람

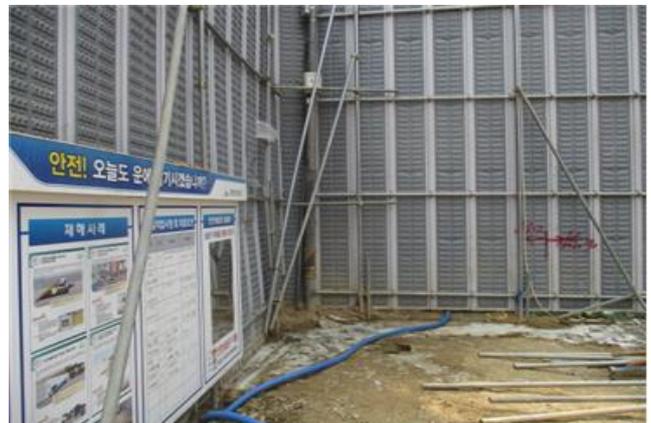
○ 전도재해 예방(건축부)

- 공간이 협소한 상황이라 건설기계 작업에 간섭되는 가설웬스 지지대를 철거하여 강풍 발생시 가설웬스가 전도될 우려가 있으니 보강을 하거나 장비 작업이 끝나는 즉시 원상복구하기 바람
- ※ 산업안전보건기준에 관한 규칙 제35조 관리감독자의 유해위험 방지업무 등

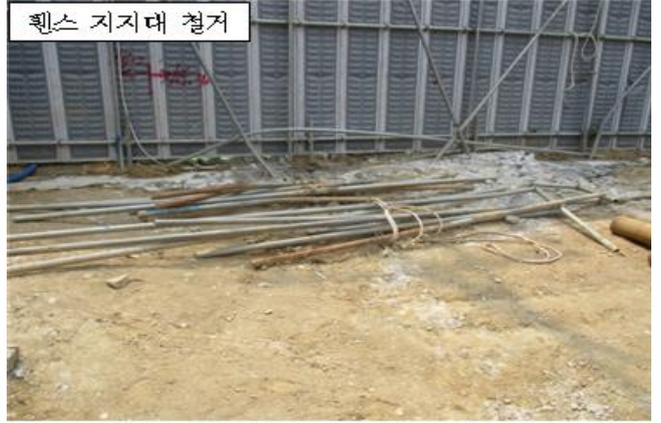
웬스 지지대 철거

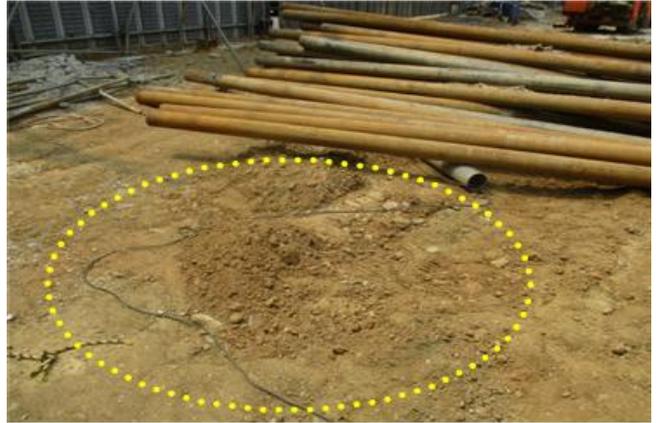
○ 감전재해 예방(건축부)

- 가설전선이 바닥에 깔려 있어 전선의 절연피복이 손상될 경우 안전사고 위험이 있으니 가공처리하기 바람

※ 산업안전보건기준에 관한 규칙 제315조 통로바닥에서의 전선 등 사용 금지

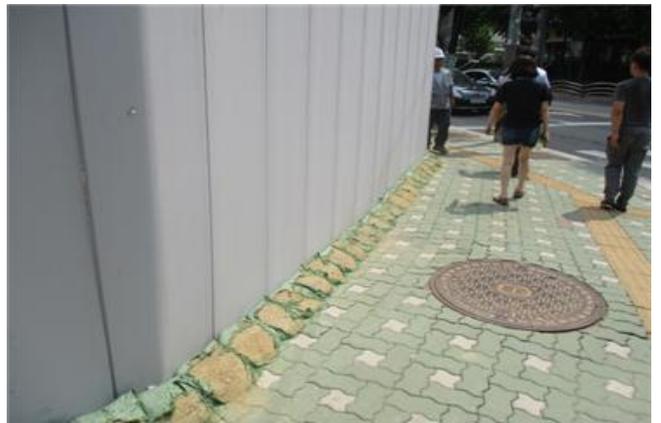
○ 기타 안전관리(건축부)

- 가설웬스 주변에 모래마대가 훼손되어 미관상 좋지 않으며 빗물에 모래가 보도로 흘러 민원이 발생할 소지가 있으니 정비하기 바람
