정기(기동점검) 점검 결과보고

〔월드컵대교건설공사〕

- 점검일시 : 2018.09.07 (금)
- 점검결과
- ◆ 점검자 : 윤원섭

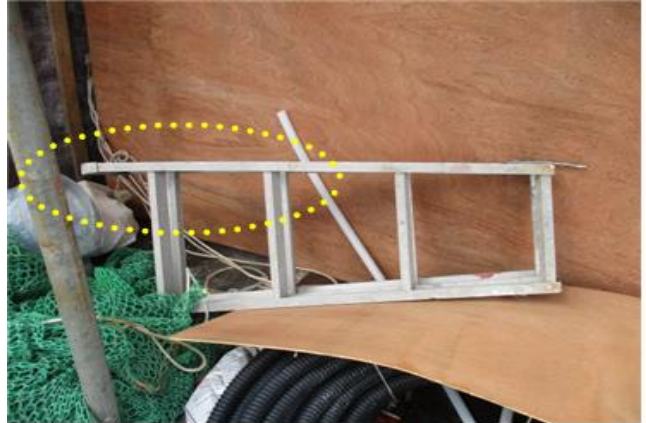
○ 가설통로 안전(토목부)

- 현장에서 사용중인 사다리가 아우트리거가 없어 사용시 안전사고 위험이 있으니 현장외 반출요망.
- ※ 건설안전 기본지침 공통-4(사다리)

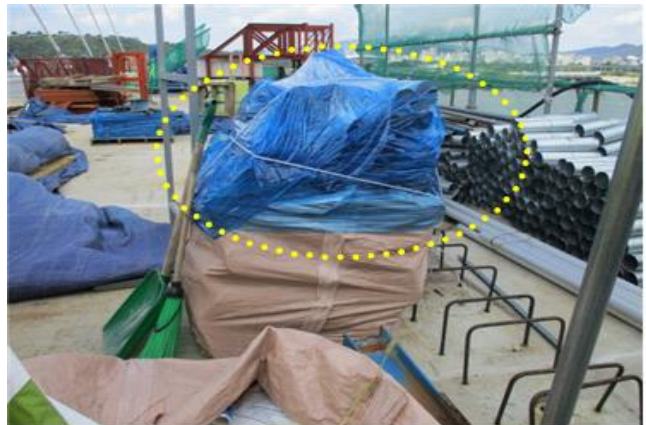
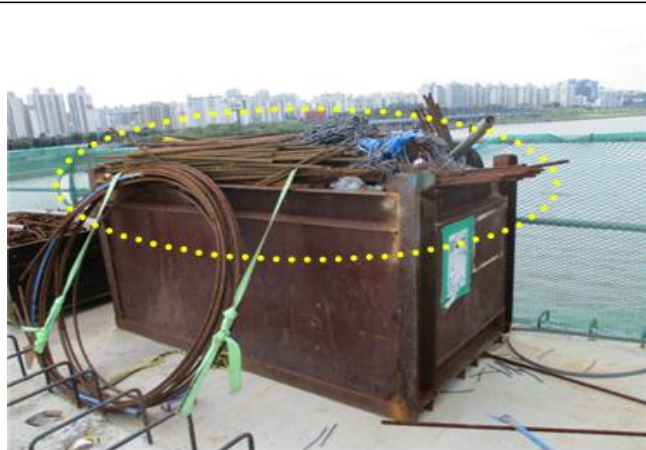
○ 중량물취급 안전(토목부)

- 현장에서 사용 중인 항공마대는 적재 용량의 90% 이상 적재 금지 요망.
- 자재운반구는 적재하중 및 적재높이(운반구의 90% 이내)를 표시하여 관리 하기 바람.
- ※ 건설안전 기본지침 공통-13,15(자재운반구, 항공마대)

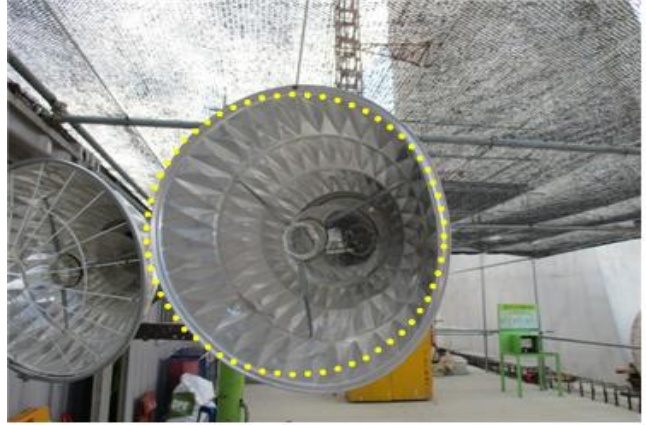
○ 감전재해 예방(토목부)

- 현장에서 사용중인 투광등은 등보호및습기의 침입을 방지하기 위한 내열강화 유리 보호망이 없으니 보호망을 설치후 사용 하기 바람.
- ※ 건설안전 기본지침 공통-20(투광등)

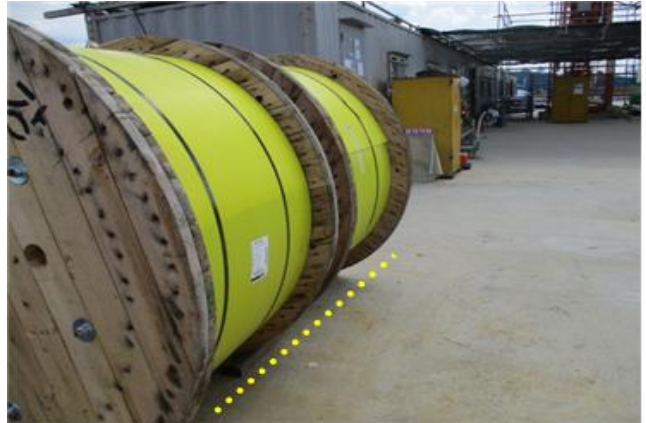
○ 전도재해 예방(토목부)

- 현장에 야적중인 강선드럼이 구름현상이 발생하여 안전사고 위험이 있으니 구름방지 조치를 하여 현장관리 요망.
- ※ 산업안전보건기준에 관한 규칙 제3조(전도의 방지)

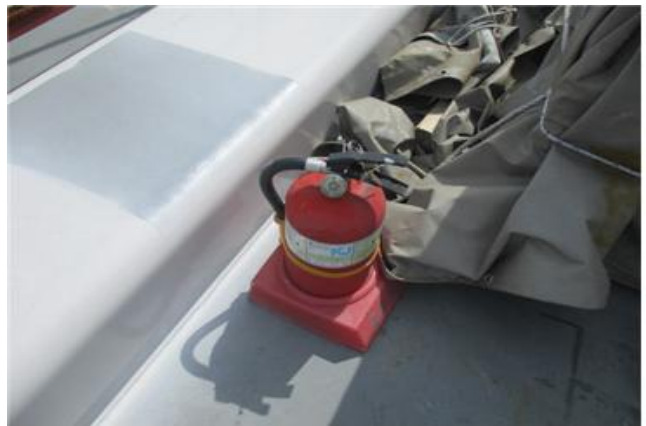
○ 화재/폭발/질식 재해 예방(토목부)

- 현장에 비치하여 관리하고 있는 소화기는 정기적으로 점검을 실시한후 점검기록을 부착 관리 바람.
- ※ 건설안전기본지침 P49(소방시설 설치 및 관리)

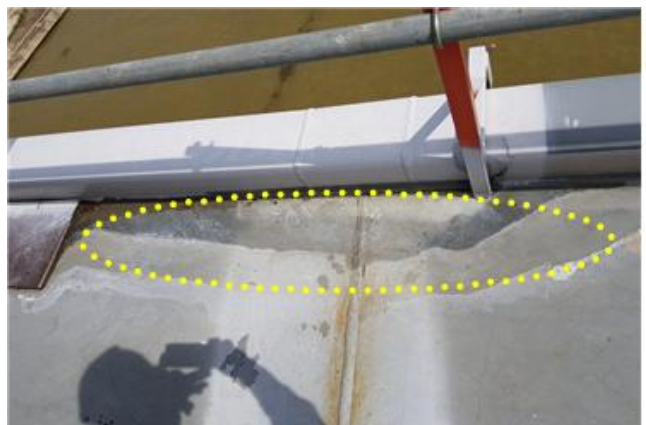
○ 품질관리(토목부)

- 강교북단 교각 상부에 우수가 정체되지 않도록 조치 바람.
- 강교 상류측 배수구 주변에 우수가 정체되는 부분이 있으니 개선하기 바람.
- 강교-PSC교 접합부에 인접한 출입구로 우수가 침투하여 박스내부에 정체되어 있음.우수침투를 방지하도록 조치하고 침투한 우수는 청소

하기 바람.

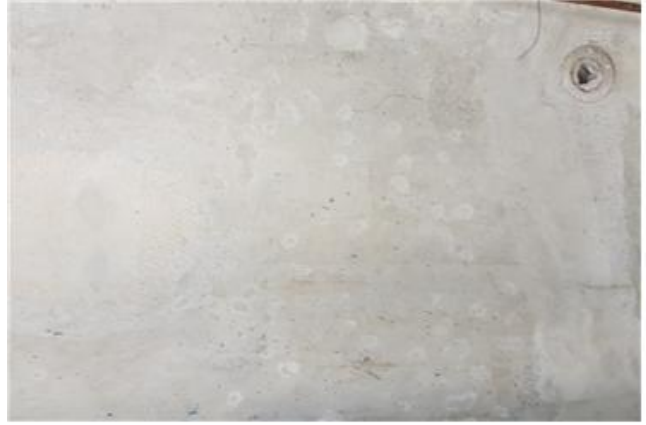
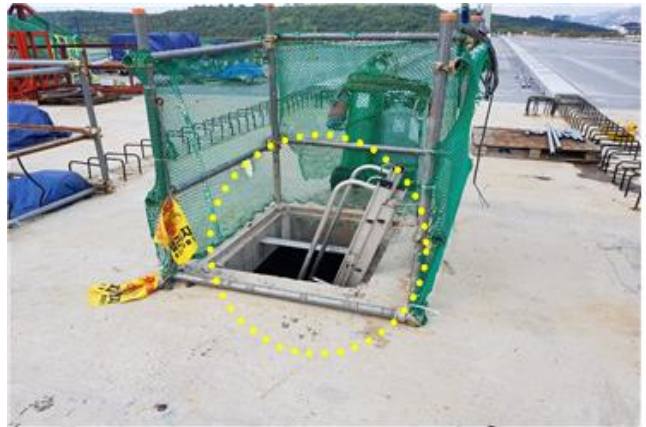
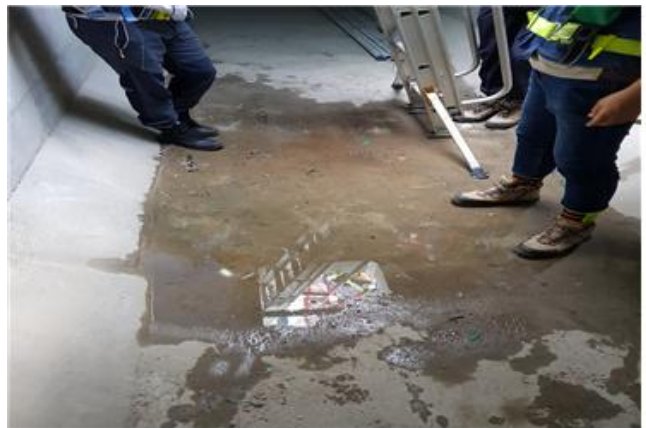
- PSC박스구간 바닥판 상부 정리 할 것.
- PSC박스거더부 철근배근의 품질관리를 개선

하기 바람.

- 주탑외면에 공기 기포 흔적을 면정리하기 바람.

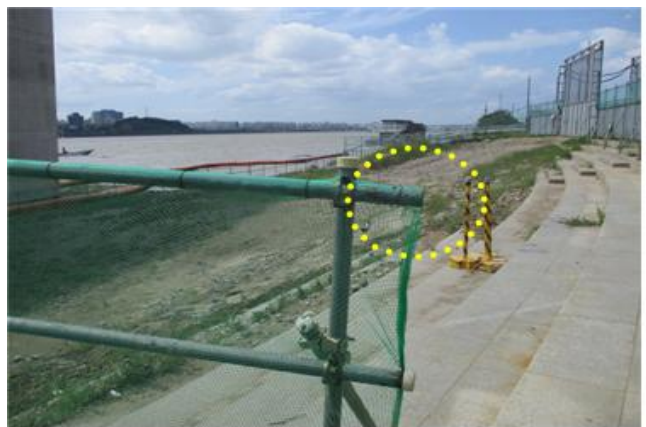
○ 기타 안전관리(토목부)

- 안전 난간의 단부가 돌출되어있어 작업자 통행 시 찰림 등의 우려가 있으니 돌출부분에 보호캡 등 보호시설을 설치 하기 바람.

※산업안전보건 기준에 관한 규칙 제35(관리감독자의 유해 위험 방지 업무 등)
