정기(기동점검) 점검 결과보고

[홍릉 바이오 의료 R&D 앵커조성공사(2단계)]

- 점검일시 : 2018.10.12 (금)
- 점검결과
- ◆ 점검자 : 박수엽

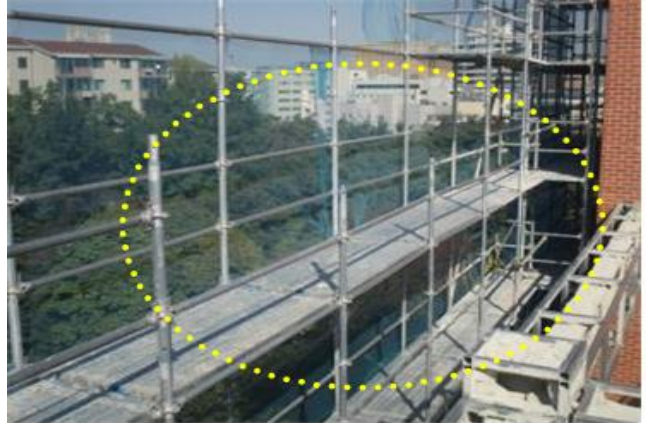
- 신관동 옥상층 후면에 설치된 작업비계는 안전난간이 일부 철거된 상태로 유지되고 있어 통행 및 근로자 작업 시 안전사고우려가 있으니 보완하기 바람.
 ※ 건설안전기본지침 공통-1(안전난간),공통-9(시스템비계)

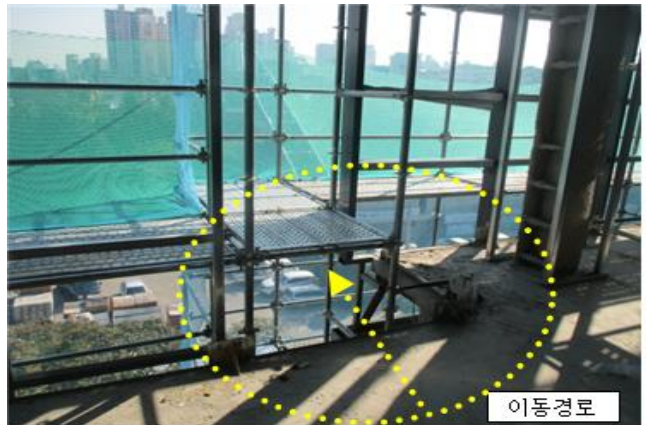
- 신관동 3층에 설치된 외벽비계는 건물내부에서 비계로 이동하는 통로가 없어 근로자 이동시 전도등의 우려가 있으니 보완하기 바람.
 ※ 산업안전 보건 기준에 관한 규칙 제22조(통로의 설치)

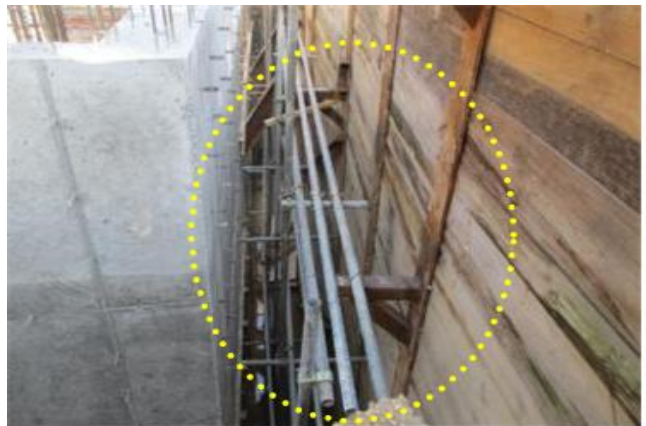
- 별관동 지하층 흙막이구간과 건물외벽사이에 설치된 작업발판은 강관등을 이용하여 임의로 설치되어 추락등의 안전사고 우려가 있으니 규정에 맞춰 보완하기 바람.
 ※ 건설안전기본지침 공통-8(강관비계)

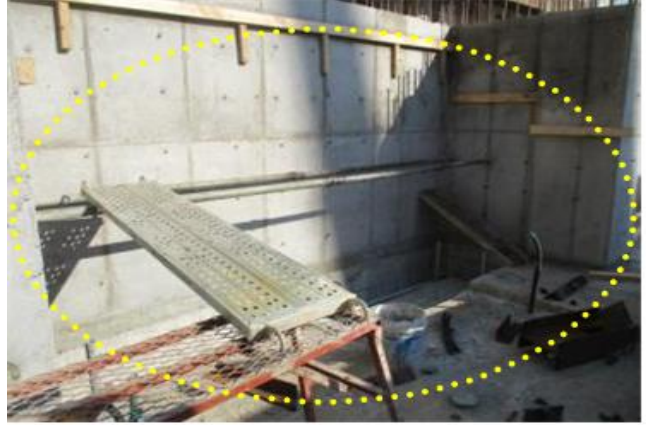
- 별관동 지하1층 거푸집 작업용 발판은 지지기
등도 없이 강관 및 말비계에 발판을 얹어 놓고 사
용하고 있어 추락 및 전도의 안전사고 우려가 있
으니 기둥, 띠장설치등 규정에 맞게 보완하고 관
리감독 철저히 바람.

※ 건설안전기본지침 공통-8(강관비계)

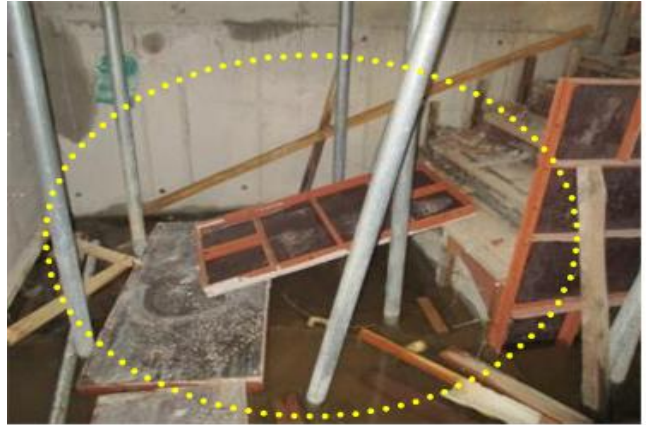
- 별관동 지하2층에 거푸집을 뒤집어서 사용중
인 가설통로는 미끄럼등 안전사고 우려가 있으
니 즉시 제거하고 근로자가 안전하게 통행할 수
있도록 보완바람.

※ 산업안전보건 기준에 관한 규칙 제22조(통로
의 설치)

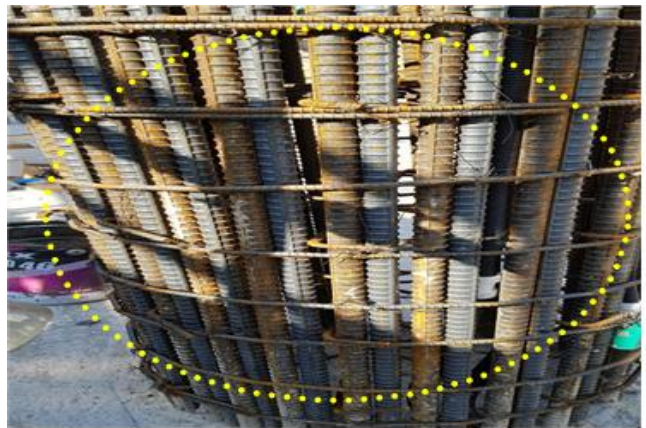
- 별관동 지하1층 X6+Y3열 기둥 철근 배근 이
음구간은 철근 순간격이 부족한 상태임으로 커
플러 사용등 철근 순간격을 확보할 수 있도록 보
완하기 바람.

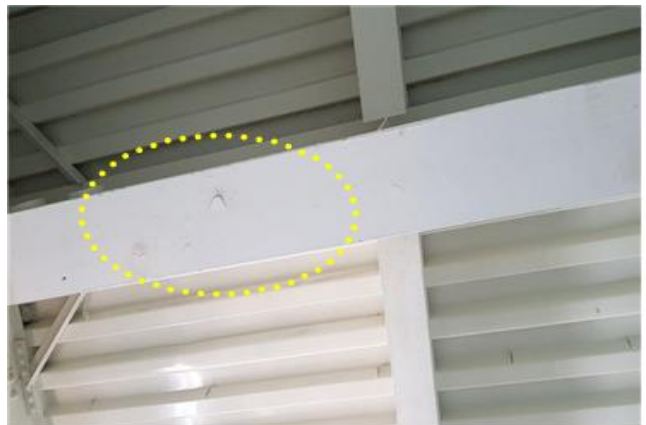
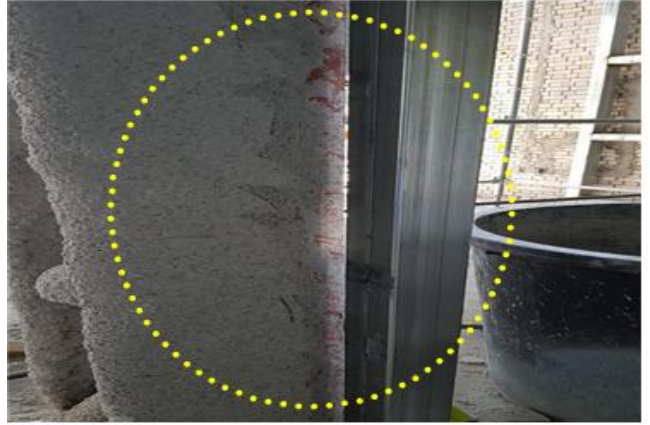
- 신관동 지상층 구조물 중 내화뿔칠 기둥 및 상
부보 내화페이트 시공구간 중 시공상태가 미흡
한 구간은 점검 후 보완바람.

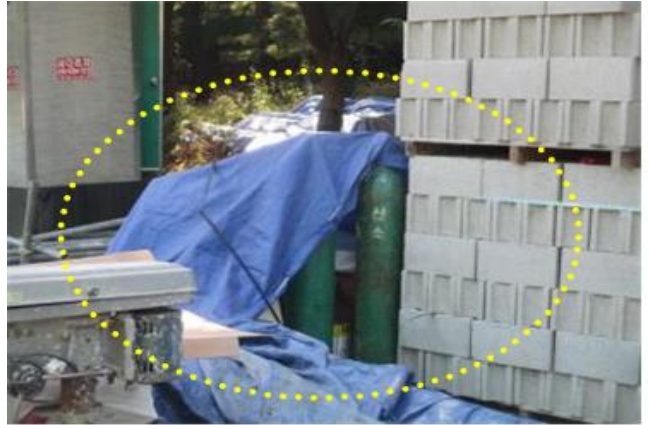
- 신관동 외부에 방치된 산소는 별도의 저장소에 저장하고 근로자들이 확인할수 있는 물질안전보건자료 게시바람.

※ 건설안전 기본지침 공통-24(위험물 보관소)

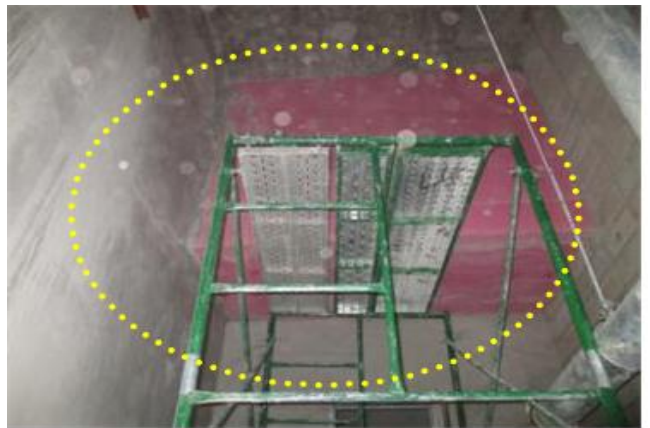
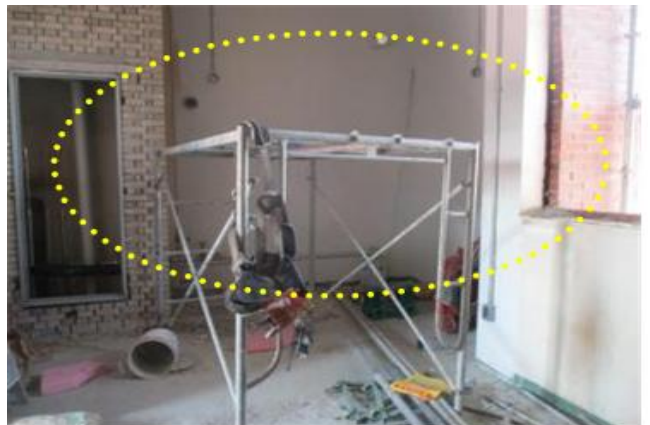
- 신관동 지하 및 옥상층에 설치된 이동식 비계는 상부에 안전난간이 없어 작업 시 추락등 안전사고의 우려가 있으니 난간 설치 후 사용하기 바라며, 작업여건상 전체적으로 난간설치가 어려운 경우 안전대 걸이시설을 설치하고 근로자가 안전대를 부착하고 작업할 수 있도록 관리바람.

※ 건설안전기본지침 공통-7(이동식비계)

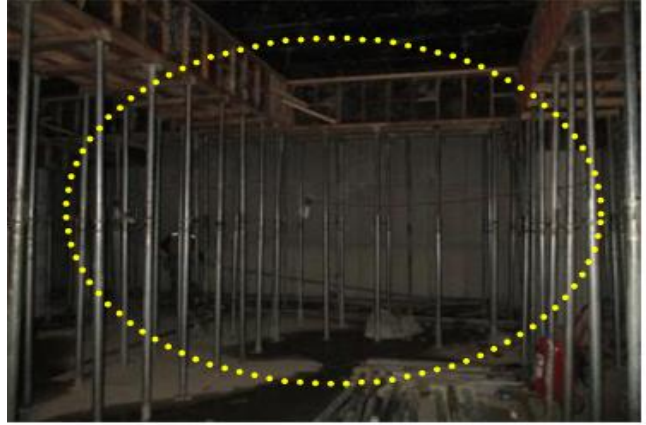
- 별관동 지하2층 자재정리구간은 어두운 상태에서 근로자가 작업하고 있어 사고의 우려가 있으니 조도 확보 후 작업 할 수 있도록 보완바람.
- ※ 산업안전보건 기준에 관한 규칙 제8조(조도)
