정기(기동점검) 점검 결과보고

[구 북부법조단지 환경개선공사]

- 점검일시 : 2018.10.22 (월)
- 점검결과
- ◆ 점검자 : 한종수, 최영준

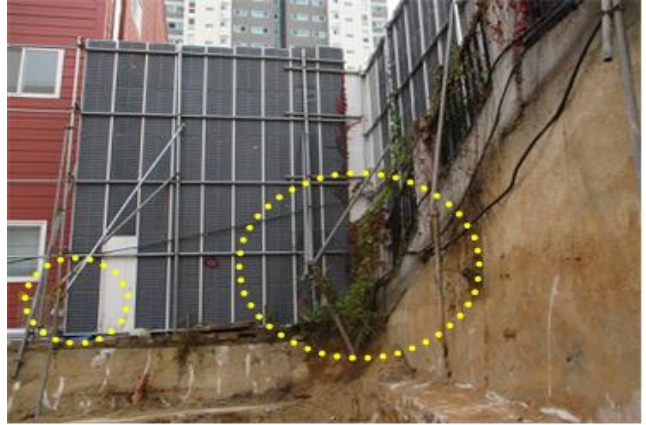
○ 전도재해 예방(건축부)

- 작업장 서측 인접 이면도로변에 설치되어 있는 가림막 지주가 지지되지 않은 상태로 풍압 등의 외력으로 인한 전도관련 안전사고 우려가 있으니 즉시 보완하기 바람.
 ※ 산업안전보건 기준에 관한 규칙 제3조(전도의 방지)

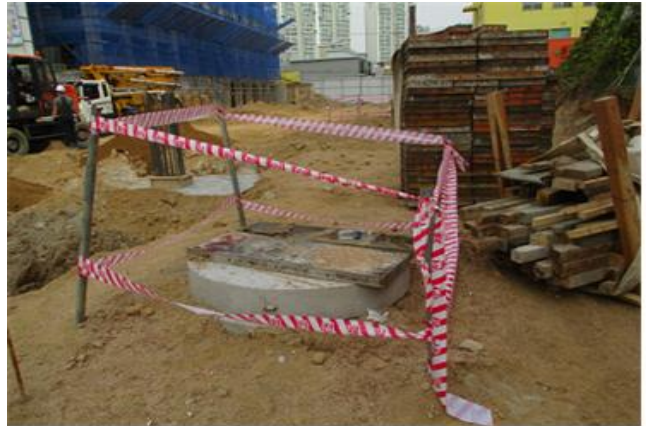
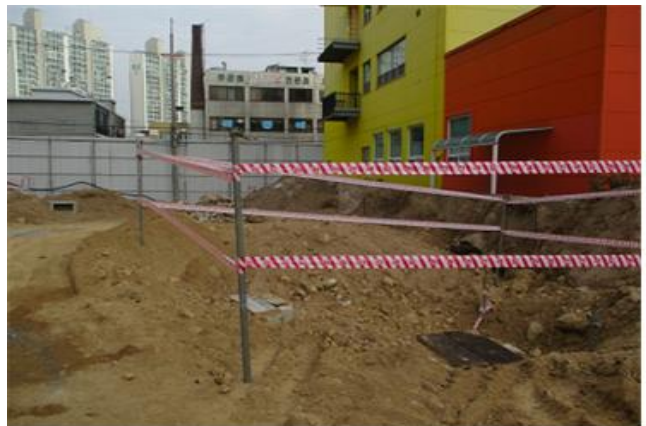
○ 전도재해 예방(건축부)

- 작업장 주변 근로자 통로에 전도 등의 안전사고 예방을 위하여 개구부 및 굴착단면 주변에 안전시설물이 미흡하게 설치되어 있고, 위험표지 테이핑만이 설치되어 있어, 적정하중에 견딜 수 있는 조치가 미흡하니 근로자가 몸을 기대거나 지지할 경우 안전사고 우려가 없도록 튼튼한 구조의 난간으로 교체하고 보완을 실시하기 바람

※ 건설안전 기본지침 공통 001(안전난간)

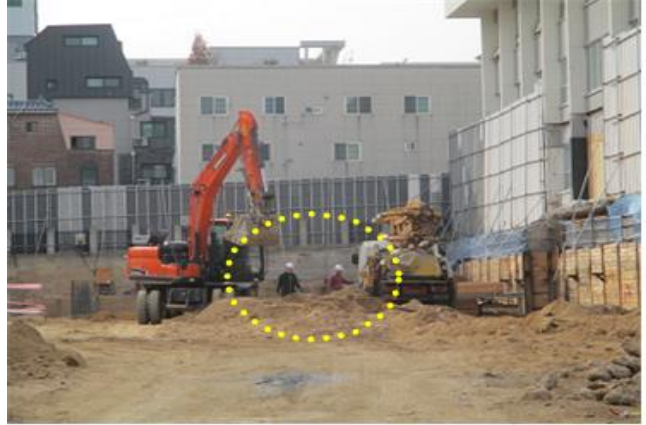
○ 건설기계 안전(건축부)

- 건설기계 작업장 주변에는 유도자를 배치하고 표준신호를 정하여 작업할 수 있도록 조치하기 바람.

※ 건설안전 기본지침 공통-29(건설기계)

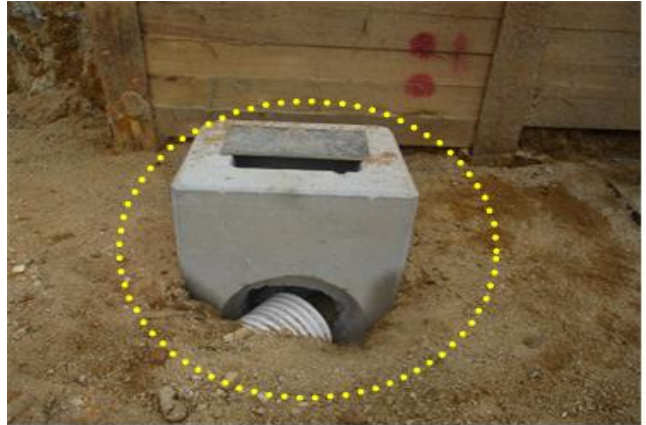
○ 기타 안전관리(건축부)

- 작업장 서측 주변에 설치되어 있는 맨홀주변에 토사유입방지 조치가 미흡하니, 맨홀내부 및 관로에 유입된 토사는 제거하고 재발되지 않도록 조치하기 바람.

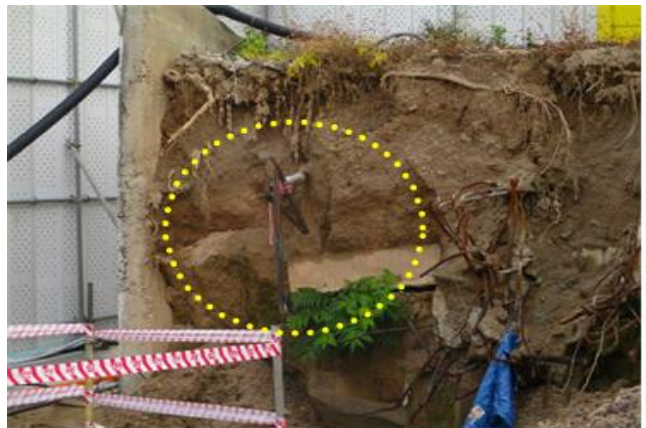
○ 기타 안전관리(건축부)

- 현장 동측 건물 인접구간에 수도 배관 단수조치가 미흡하여 수돗물이 작업장으로 유입되고 있으니 확인을 실시하고 조치하기 바람.
