정기(기동점검) 점검 조치결과보고

[서초역~방배로간 도로개설공사]

□ 점검일시 : 2018.03.06 (화)

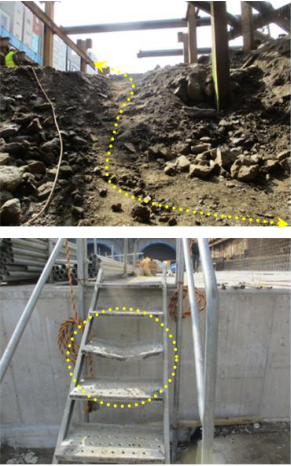
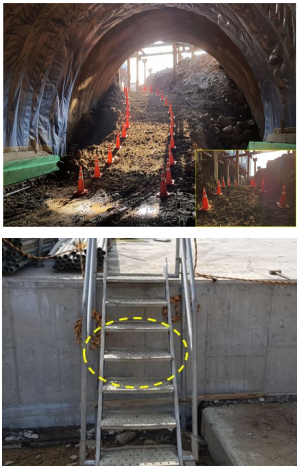
지적내용	점검사진	조치일자	조치사진
		조치내용	
<p>○ 가설통로 안전</p> <p>- 시점부 터널과 개착구간 경사로는 근로자가 안전하게 이동할 수 있도록 조치하기 바라며,</p> <p>- 종점부 서초방향 작업장에는 가설계단 답단이 노후되어 근로자 이동시 전도우려가 있으니 보완하기 바람.</p> <p>※ 산업안전보건 기준에 관한 규칙 제22조(통로의 설치)</p>

<p>2018.03.07</p> <p>- 시점부 터널과 개착구간 경사로는 토공 정리를 실시하여 경사각을 낮춰 이동통로 확보하였으며,</p> <p>- 종점부 서초방향 작업장의 가설계단은 노후된 답단을 교체하여 안전성을 확보함</p>

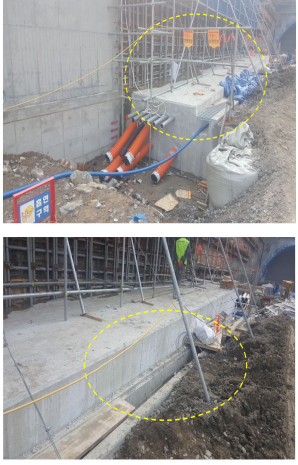
<p>2018.03.09</p> <p>- 종점부 거꾸집 비계 주변 단차발생 구간은 안전나가를 설치하여 근로자 추락사고 예방을 실시하였으며,</p> <p>- 주변 배수로 상부에 적치되어 있던 강관파이프는 즉시 제거 조치를 실시하여 안전성 확보함</p>	
<p>○ 전도재해 예방</p> <p>- 종점부 거꾸집 비계 주변 단차발생 구간에는 근로자 부주의로 인한 전도우려가 있으니 안전시설물을 설치하기 바라며,</p> <p>- 주변 배수로 상부 강관파이프 등이 적치되어 있어 근로자가 밟고 전도될 우려가 있으니 안전한 곳으로 이동 조치요함.</p> <p>※ 산업안전보건 기준에 관한 규칙 제3조(전도의 방지)</p>

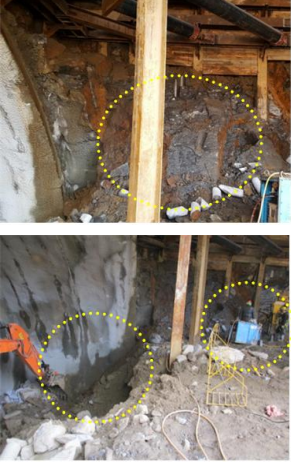
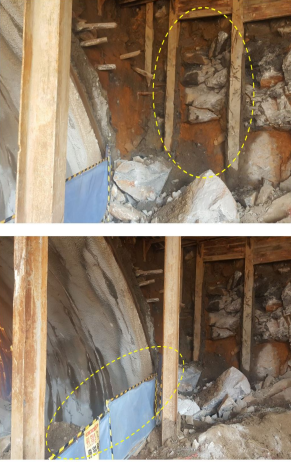
<p>○ 사면 안전</p> <p>- 시점부 암반은 경사 및 연직방향 절리가 발달하고 그 틈에 점토가 협재되어 있어 암괴가 탈락할 우려가 있으니 작업시 유의하기 바람.</p> <p>- 작업장 상부에서는 암파쇄작업이 하부에서는 굴삭작업이 인접하여 동시에 이루어지고 있어 바위덩어리 등이 붕락될 우려가 있으니 작업간 안전구역을 확보하기 바람.</p> <p>※ 산업안전보건기준에 관한 규칙 제 50조(붕괴·낙하에 의한 위험 방지)</p>

<p>2018.03.08</p> <p>- 시점부 암반의 경사 및 연직방향 절리 발달 및 점토 협재 부분은 굴삭장비를 이용하여 사전 제거하였고 슛크리트 타설 예정으로 조속히 타설하여 사면 안정화 예정이며, - 작업장 상부와 하부에서 동시작업이 이루어지지 않도록 안전교육을 실시하였으며 웨스를 설치하여 안전구역 확보함</p>
