# 정기(기동점검) 점검 조치결과보고

## [강남순환도시고속도로 건설(4공구)]

- 점검일시 : 2018.08.27 (월)
- 조치결과
- ◆ 점검자 : 전용현

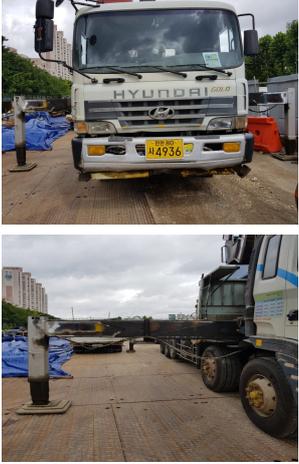
<p>○ 건설기계 안전</p> <p>- 금하지하차도 상부에서 양중작업중인 카고크레인은 전도재해 예방을 위하여 아웃트리거를 최대로 인출한 후 작업하기 바람.</p> <p>※건설안전기본지침 공통 29(건설기계)</p>

<p>2018.08.29</p> <p>- 카고크레인 아웃트리거 최대한출 후 작업</p>

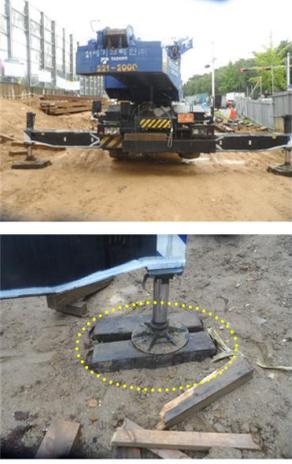
<p>○ 건설기계 안전</p> <p>- 금하지하차도 상부에서 양중작업에 사용중인 크레인은 전도재해 예방을 아웃트리거 하부 지반의 다짐을 철저히 하기 바람.</p> <p>※건설안전기본지침 공통 29(건설기계)</p>

<p>2018.08.30</p> <p>- 크레인 아웃트리거 설치구간 토사 다짐 후 고임목 재설치</p>
