정기(기동점검) 점검 조치결과보고

[강남순환도시고속도로 건설(4공구)]

- 점검일시 : 2018.10.02 (화)
- 조치결과
- ◆ 점검자 : 박상종

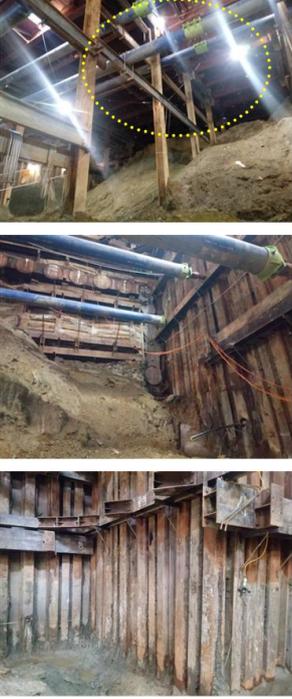
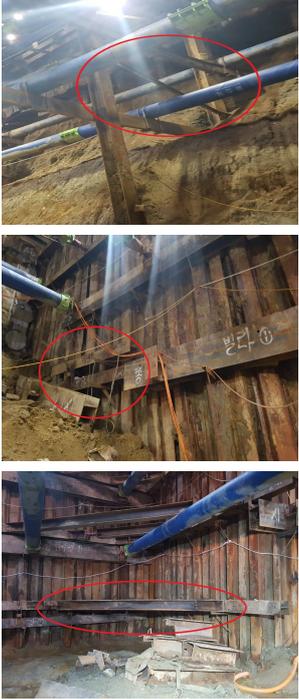
지적내용	점검사진	조치일자	조치사진
		조치내용	
<p>○ 흠막이가시설 안전</p> <p>- STS 도달부 흠막이가시설 복공판 하부 브레이싱은 주형의 좌굴방지와 복공판 상부 수직하중의 횡분배가 적절히 되도록 설치작업 진행이 필요함.</p> <p>- STS 도달부 코너에 버팀대와 anchor 설치 작업이 늦은 부분이 있으니 조속히 진행하기 바람.</p> <p>※ 산업안전보건 기준에 관한 규칙 제51조(구축물 또는 이와 유사한 시설물 등의 안전 유지)</p>

<p>- 흠막이 가시설 복공판 하부 브레이싱 설치완료.</p> <p>- STS 도달부 띠장 및 anchor 설치 완료</p> <p>- STS 도달부 코너부 사보 버팀대 설치완료.</p>	
<p>○ 흠막이가시설 안전</p> <p>- C-LINE 흠막이가시설은 철근보결이에 띠장이 견고하게 지지되지 않고, 철근보결이 여장이 부족한 부분이 있으니 보완하기 바람.</p> <p>※ 산업안전보건 기준에 관한 규칙 제51조(구축물 또는 이와 유사한 시설물 등의 안전 유지)</p>

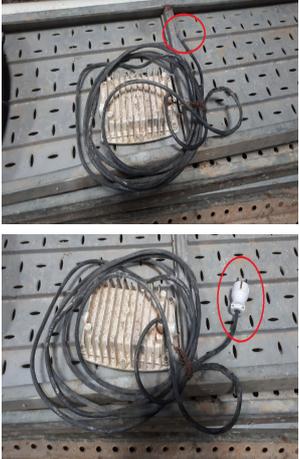
<p>○ 감전재해 예방</p> <p>- C-LINE 벽체 콘크리트 타설 작업장에서 사용되고 있는 조명등은 조명등 플러그 상태가 불량하고, 접지선이 없어 근로자 감전재해가 우려되니 작업장 밖으로 반출하기 바람.</p> <p>※ 건설안전 기본지침 공통-020(투광등),</p>

<p>2018.10.09</p> <p>- 조명등 플러그 교체완료</p>
