정기(기동점검) 점검 조치결과보고

[중랑천 초안산 앞 보행교량 설치공사]

- 점검일시 : 2018.10.18 (목)
- 조치결과
- ◆ 점검자 : 전해령

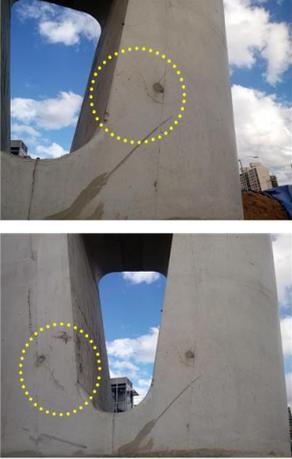
| 지적내용 | 점검사진 | 조치일자 | 조치사진 |
|--|---|--|---|
| <p>○ 품질관리</p> <p>- P6교각 균열발생부는 보수 실시 필요하고 균열 관리대장 기록관리 철저 할 것</p> | | <p>2018.10.19</p> <p>-P6 교각 균열관리대장 기록 실시 11월 중 보수예정</p> | |

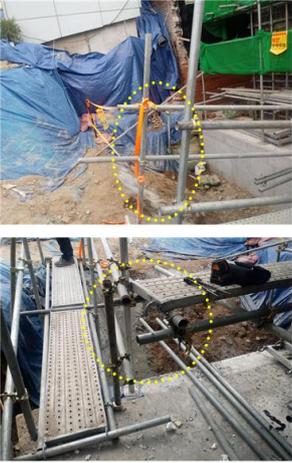
| <p>○ 기타 안전관리</p> <p>- P7작업장 내 출입부 강봉 안전캡 설치 및 발판고정 필요. 또한 주변 안전시설(줄, 휨스 등) 고정작업 필요하니 조치요망</p> | | <p>2018.10.20</p> <p>- P7작업장 발판고정 후 해체작업완료. 주변 안전시설물 고정하였음.</p> | |
