정기(기동점검) 점검 조치결과보고

[강남순환도시고속도로 건설(8공구)]

- 점검일시 : 2018.11.08 (목)
- 조치결과
- ◆ 점검자 : 박상종

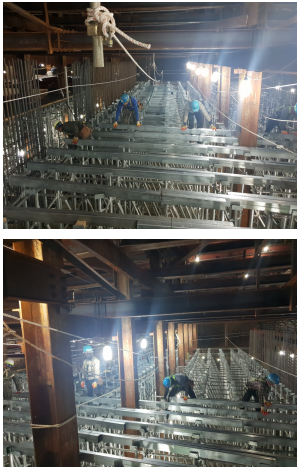
지적내용	점검사진	조치일자	조치사진
		조치내용	
<p>○ 추락재해 예방</p> <p>- 매헌 지하차도 BOX 슬라브 거푸집 설치 작업장은 동바리 상부 거푸집 설치시 근로자 안전을 위하여 생명줄을 설치하였으나 작업 여건상 3~4명의 근로자가 동시에 작업하므로 근로자간 안전대 걸이가 간섭되지 않도록 추가로 생명줄을 설치하기 바람</p> <p>※ 산업안전보건 기준에 관한 규칙 제44조(안전대의 부착설비 등)</p>

<p>2018.11.09</p> <p>- 매헌 지하차도 BOX 슬라브 거푸집 설치시 생명줄 설치 보강후 해당 근로자 안전고리 체결하여 작업 실시 완료.</p>
