정기(기동점검) 점검 결과보고

[신림~봉천터널 도로건설공사(1공구)]

□ 점검일시 : 2019.02.18 (월)

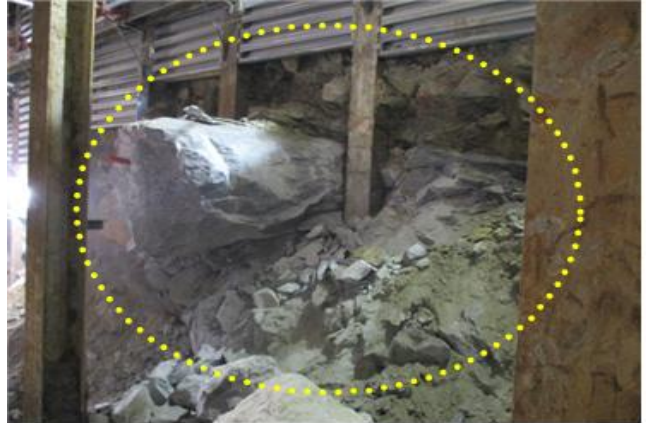
○ 흠막이가시설 안전(토목부)

- 개착부 굴착 및 토류벽 작업중으로 일부 구간이 굴착후 토류벽체의 토류판을 설치하지 않은 곳이 있어, 노출된 토사(암)의 응력해방에 따른 토류벽체 붕괴 및 배면지반 침하 우려 등 2차사고가 우려되니 굴착즉시 토류판을 설치하여 안전시공이 되도록 요망.

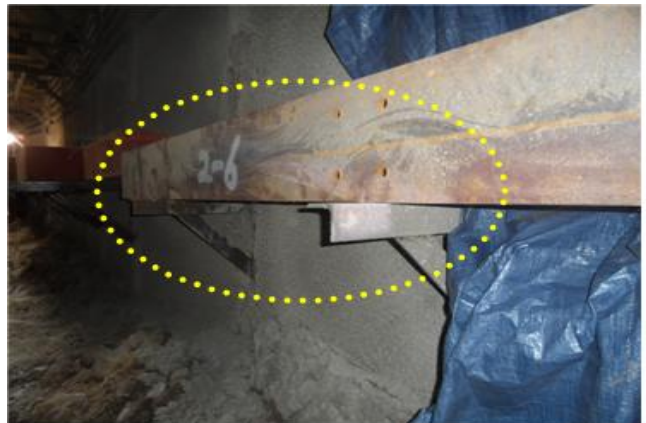
○ 낙하·비래 재해 예방(토목부)

- 공기정화시설 흠막이가시설 작업장 일부에서 보결이 상부에 점용접 없이 띠장이 거치되어 있어 장비 등에 의한 진동 발생 시 낙하 재해를 유발할 수 있으니 개선 요망.

※ 건설안전기본지침 P-21
(낙하재해예방 안전시설 및 작업기준)

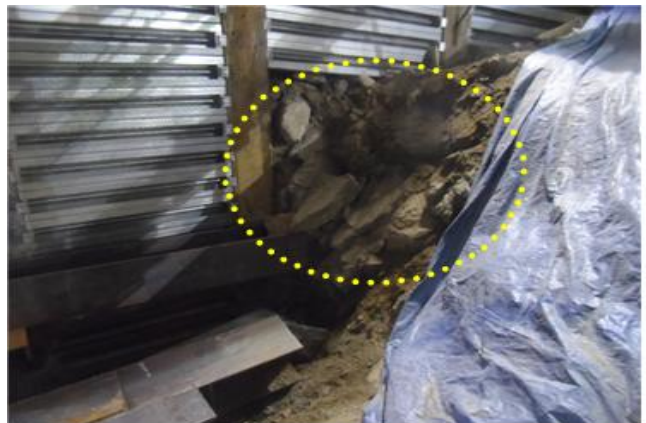
○ 낙하·비래 재해 예방(토목부)

- 공기정화시설 굴착구간 일부에서 부석이 있어, 하부에서 작업하는 근로자에게 낙하재해를 유발할 수 있으니 제거 요망.

※ 건설안전기본지침 P-21
(낙하재해예방 안전시설 및 작업기준)

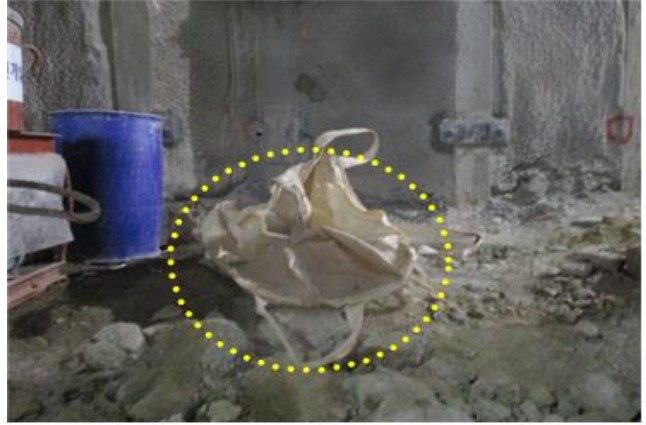
○ 중량물취급 안전(토목부)

- 현장에 사용중인 항공마대는 밑을 감싸는 마대를 사용하여 안전성이 확보되도록 요망.

※ 건설안전 기본지침 공통-013,015(자재운반구,항공마대)

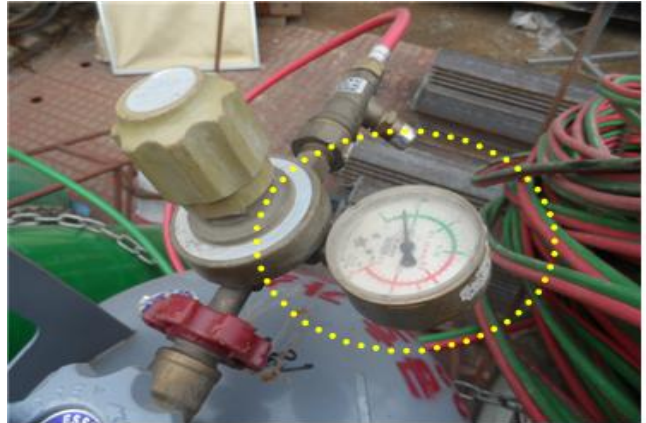
○ 화재/폭발/질식 재해 예방(토목부)

- 공기정화시설 작업장에서 사용중인 산소절단기 고압가스용기의 압력게이지가 오작동하고 있으니 정비 후 사용하기 바람.

※ 건설안전기본지침 공통 23 (산소절단기 및 가스용기)

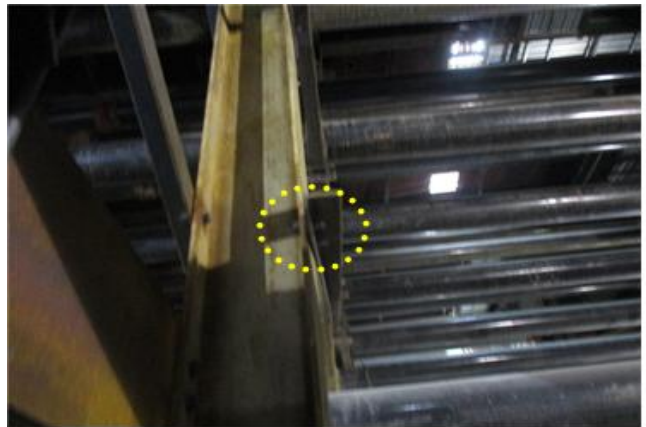
○ 기타 안전관리(토목부)

- 개착부 중앙 H-pile과 ㄱ형강 접속부의 연결부분의 일부 나사산이 3산이상 확보되지 않은곳이 있으니,이번 기회에 토류벽 전체 전수조사를 하여 모든 볼트의 나사산이 3산이상 확보 되도록 하여 강결 및 긴장력을 확보하여 안전성이 확보 되도록 할 것.

※ 산업안전 보건 기준에 관한 규칙 제347조(붕괴 등의 위험 방지)

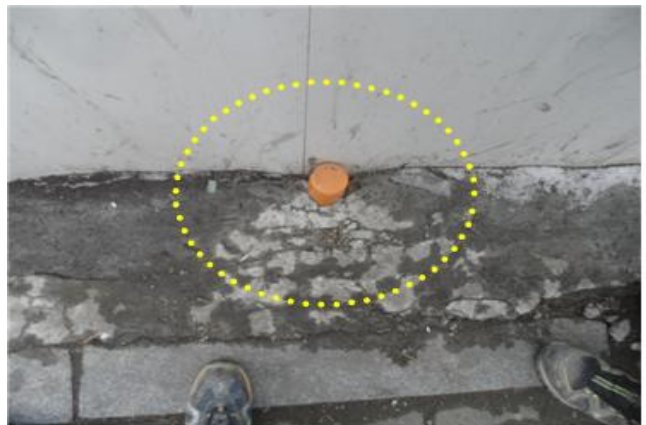
○ 기타 안전관리(토목부)

- 웬스 외부에 설치된 계측설비는 보행자 및 통행 자전거 등에 의해 충격을 받을 수 있는 여건이므로 보양 조치 요망.

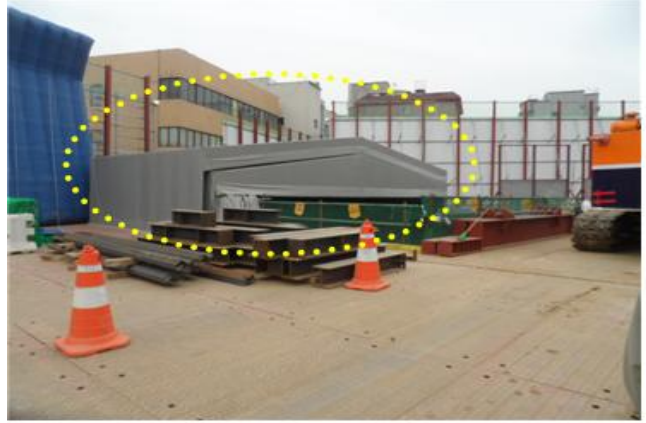
○ [모범사례]기타 안전관리(토목부)

- 자재투입구 상부에 이동식 가림막을 설치하여 발파 시 발생할 수 있는 분진 및 소음을 감소시킴

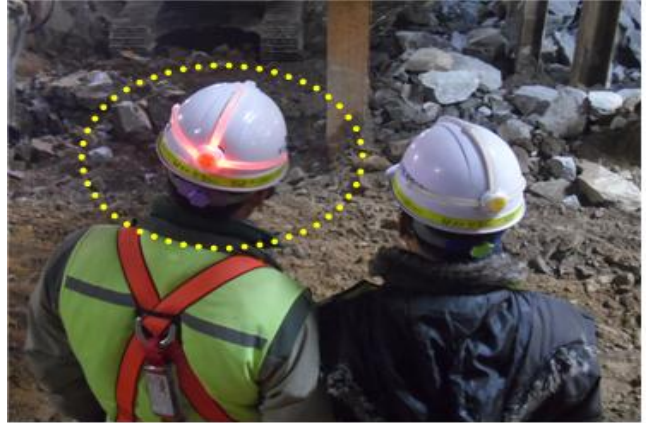
○ [모범사례]기타 안전관리(토목부)

- LED안전모 착용으로 지하공간에서 작업하는 근로자의 시인성을 향상 시켜 건설기계와의 충돌 및 협착재해 사전 차단.
