정기(기동점검) 점검 결과보고

[창동 상계 세대융합형 복합센터 건립공사]

□ 점검일시 : 2019.06.19 (수)

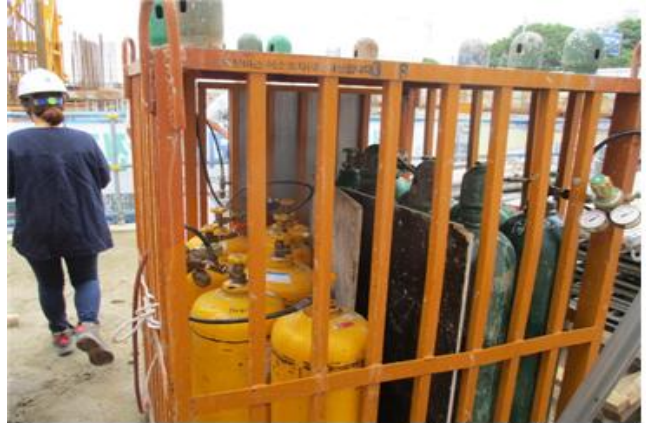
- 위험물 보관소에 산소와 가스가 격벽으로 분리되게 보관하고 있으나 완전히 분리 보관되도록 조치하기 바람
- ※ 건설안전기본지침 공통-24 위험물보관소

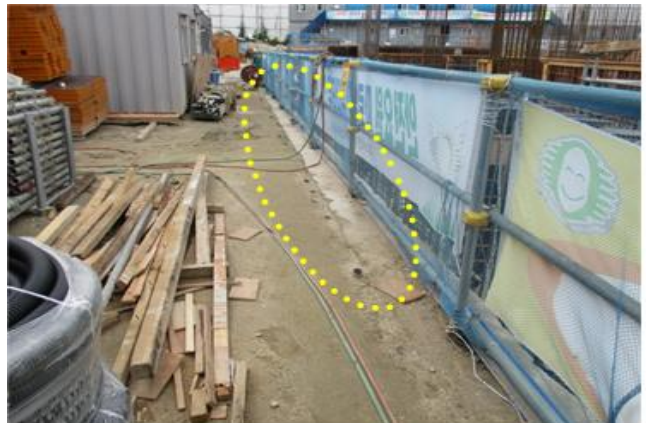
- 근로자 통로 바닥의 PVC 파이프는 통행시 전도 위험이 있으니 절단 등 조치하기 바람
- ※ 산업안전보건기준에 관한 규칙 제22조(통로의 설치)

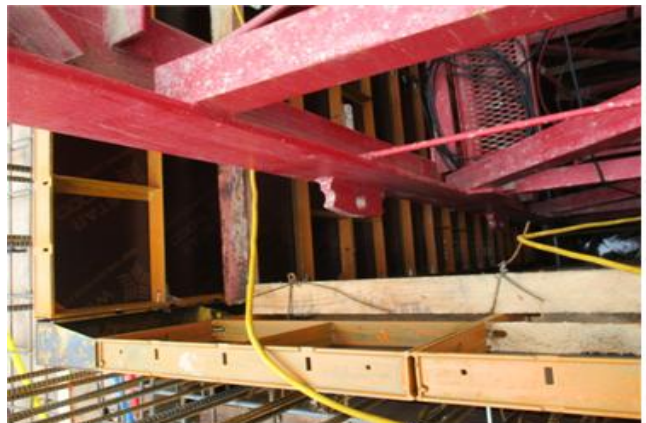
- 타워 크레인 자리의 주변 벽체 거푸집은 수평재 보강이 필요하니 검토 후 조치하기 바람
- ※ 산업안전보건기준에 관한 규칙제332조(거푸집동바리등의 안전조치)

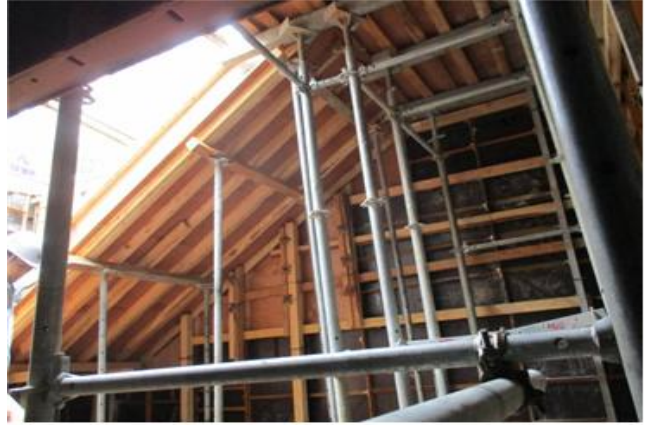
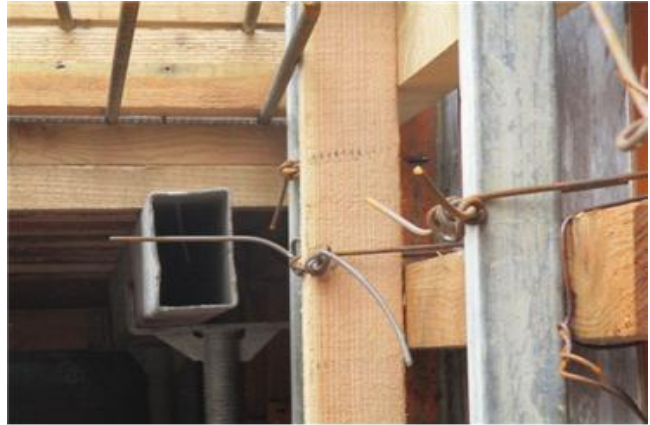
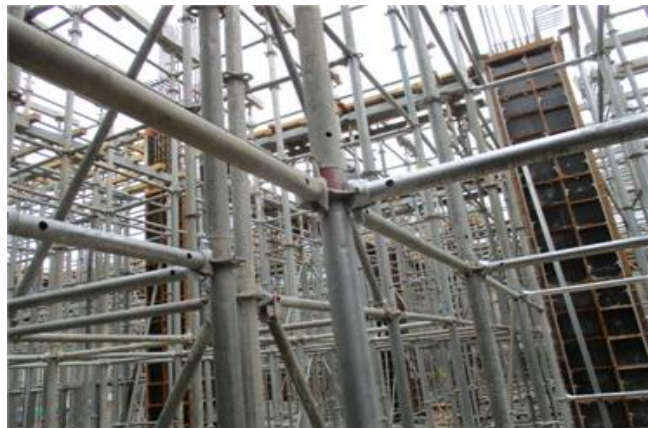
- 계단층 하부 동바리는 간격이 넓고 수평연결재가 누락되어 있으니 보강 조치하기 바람
 - 지하층 시스템 비계 유헤드는 편심이 작용하도록 설치되어 있으니 보완조치 바람
 - 시스템 동바리 연결핀은 처음 작업부터 긴결 되도록 설치하고 동바리 설치 완료 후 핀 연결상태를 확인하기 바람
- ※ 산업안전보건기준에 관한 규칙제332조(거푸집동바리등의 안전조치)

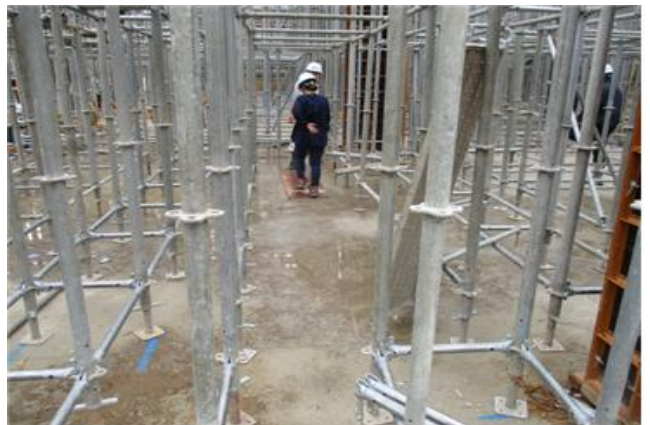
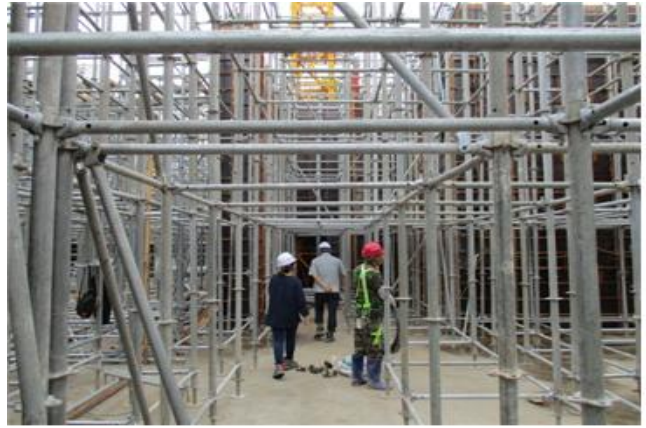
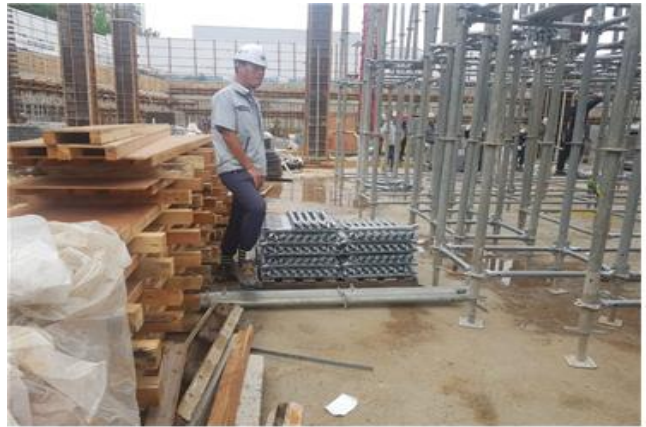
- 근로자들이 이동할 통로에는 안전통로 임을 표시하고 상부에는 낙하물에 의한 사고가 발생하지 않도록 안전망 등을 설치하여 관리하기 바람
 - 통로상에는 지장물이 없도록 정리하기 바람
- ※ 산업안전보건기준에 관한 규칙 제22조(통로의 설치)

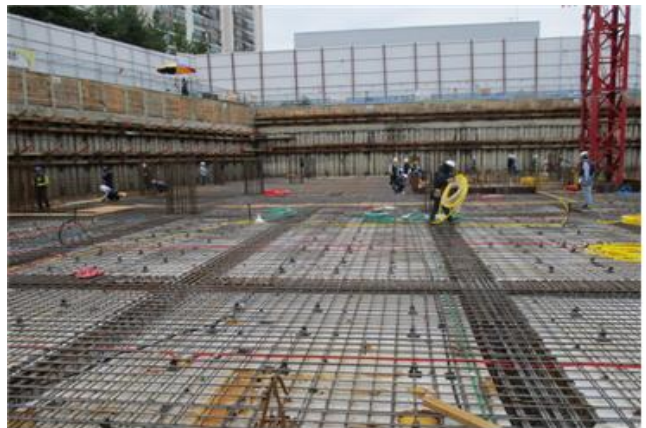
- 철근 작업장에는 근로자 통행시 전도사고가 발생하지 않도록 주 동선에 발판을 설치하기 바람
※ 산업안전보건기준에 관한 규칙 제22조(통로의 설치)

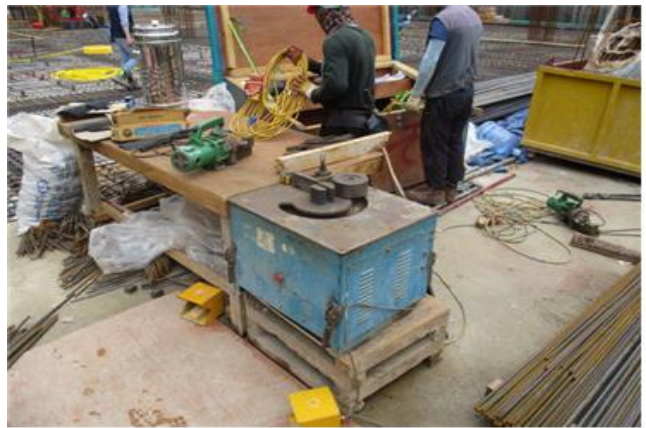
- 철근 절단기에는 철근 규격에 따른 작업 가능 철근수를 작업장 주변에 표시하여 관리하기 바람

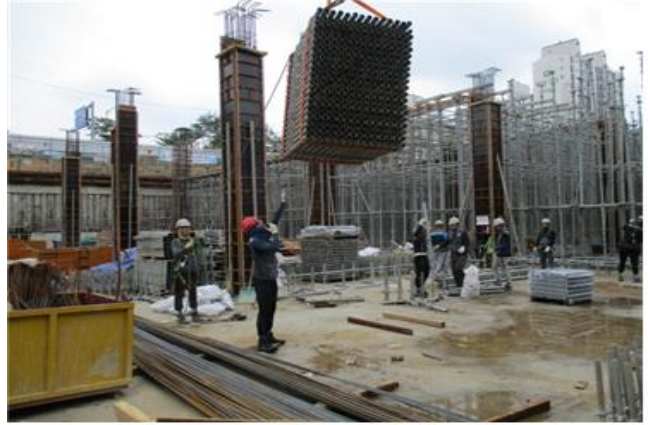
- 신호수는 신호 작업외 작업을 하지 않도록 조치하고, 신호 작업 시 하부에 근로자 통제 조치하기 바람
 - 줄걸이 신호수는 교육을 실시 후 결과를 보관하기 바람
- ※ 건설안전기본지침 3. 양중작업의 낙하방지 안전시설 및 작업기준

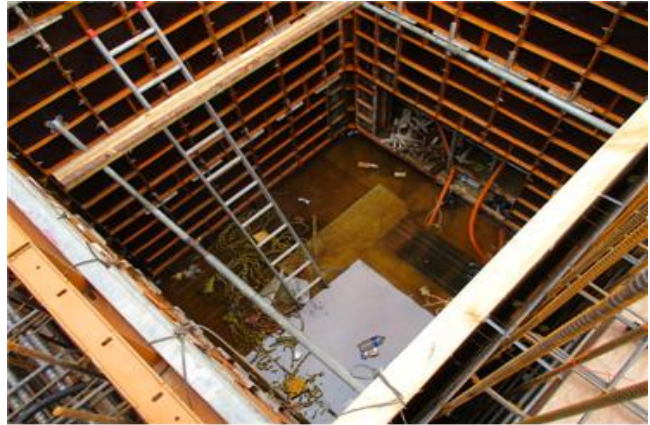
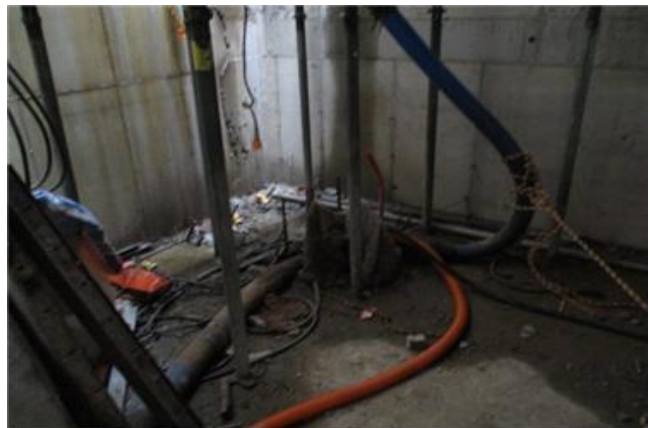
- 엘리베이터 피트에 우수가 차있으니 양수기 정비 및 정리하기 바람
- 집수정 부근도 정리정돈 및 구획하여 집중호우 등에 의해 침수 피해가 없도록 조치하기 바람

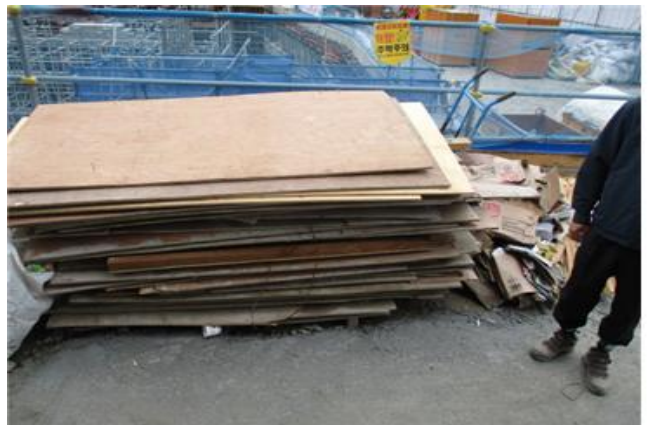
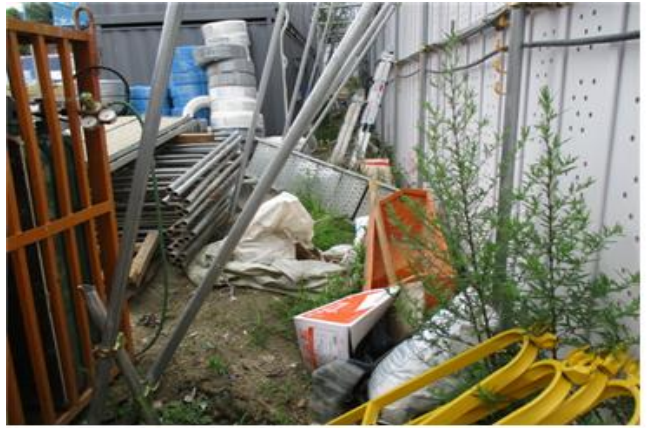
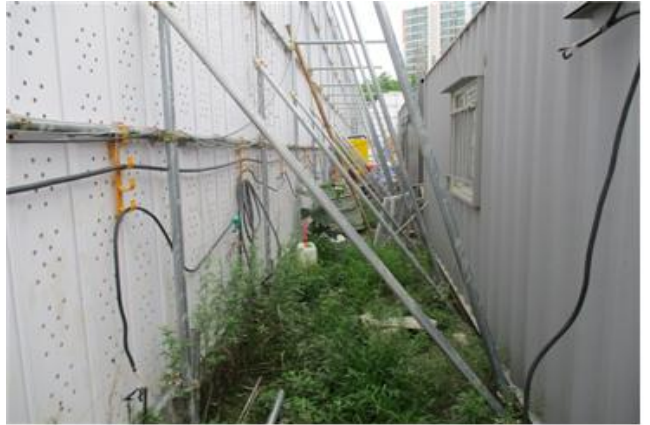
- 현장 부지가 협소하여 폐기물 처리장 관리가 미흡하니 부지를 정리하여 폐기물을 지정된 장소에 성상별로 분리하여 반출될 수 있도록 조치하기 바람,
- 현장 울타리 주변 정리상태가 불량하니 자재와 폐기물 등 정리정돈 요망
