정기(기동점검) 점검 결과보고

[올림픽대교 남단IC 연결램프 구조개선공사]

- 점검일시 : 2019.10.31 (목)
- 점검결과
- ◆ 점검자 : 전용현

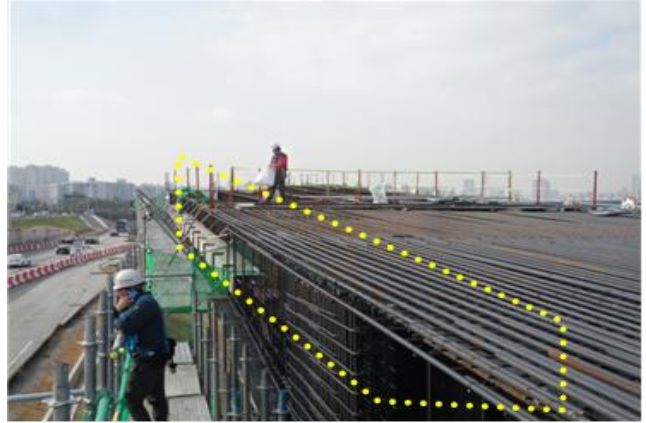
○ 추락재해 예방(토목부)

- J2교량 상부슬래브 철근조립작업은 단부와 가설비계 사이로 근로자가 추락할 우려가 있으니 안전대책 강구 요망.

※ 건설안전기본지침 P-12
(추락재해예방 안전시설 및 작업기준)

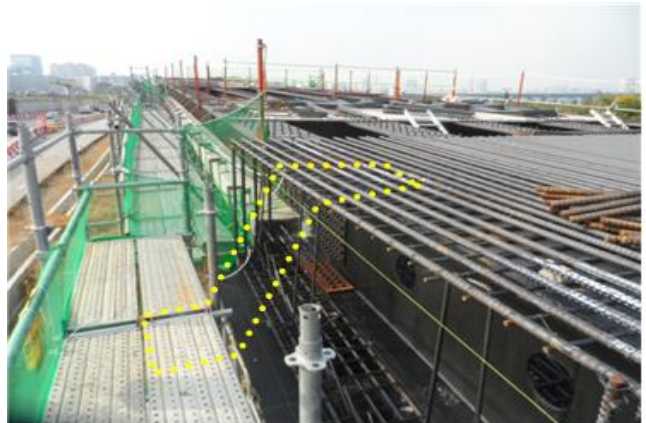
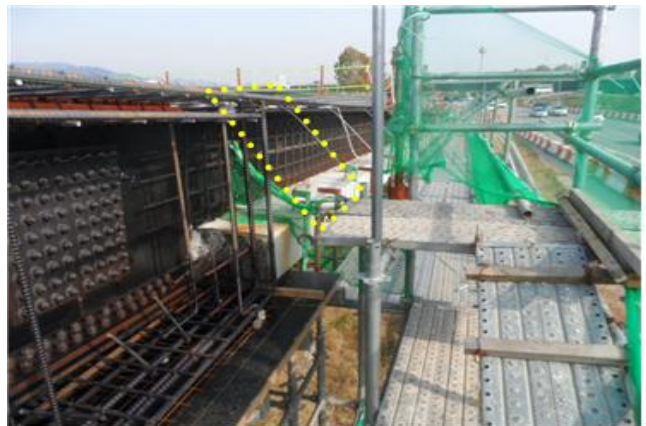
○ 가설통로 안전(토목부)

- J2교 상부슬래브 철근 조립작업은 근로자가 외측 비계에서 상부 슬래브로 이동 시 단차가 커 전도재해 우려가 있으니 가설계단 설치 요망.

※ 건설안전기본지침 P-18
(가설통로 안전시설 및 작업기준)

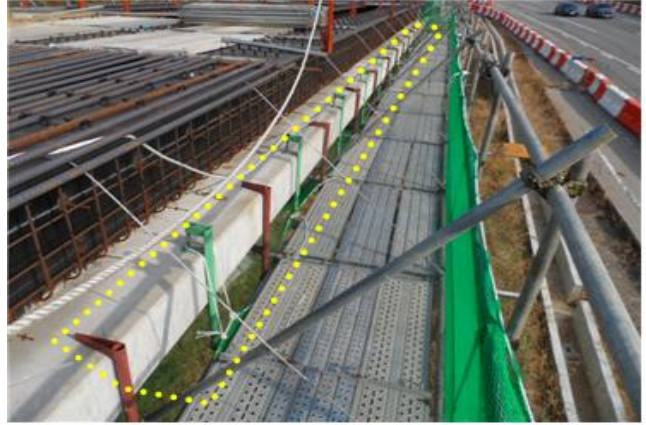
○ 가설비계 안전(토목부)

- J2교량에 설치된 공중비계는 수직부재를 구품을 사용하고 있으니 구조검토 시 상기사항이 반영되어 검토되어 있는지 확인 요망.

※ 산업안전보건기준에 관한 규칙 제51조(구축물 또는 이와 유사한 시설물 등의 안전 유지)

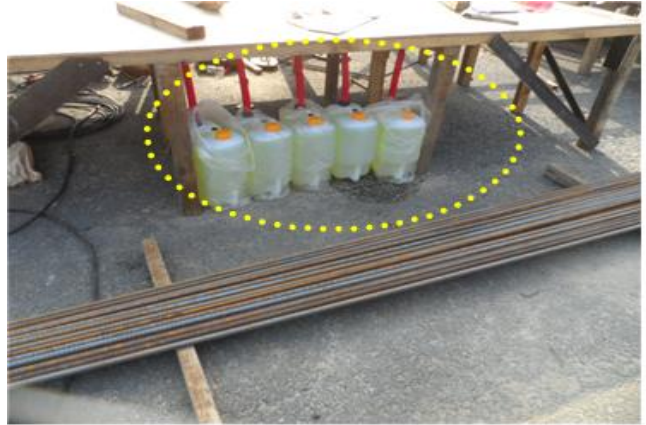
○ 화재/폭발/질식 재해 예방(토목부)

- 철근가공장에 위치한 발전기 가동 용도의 유류는 화재 예방을 위하여 소화기가 배치된 위험물 보관소로 이동조치 요망.

※ 건설안전기본지침 공통24 (위험물 보관소)

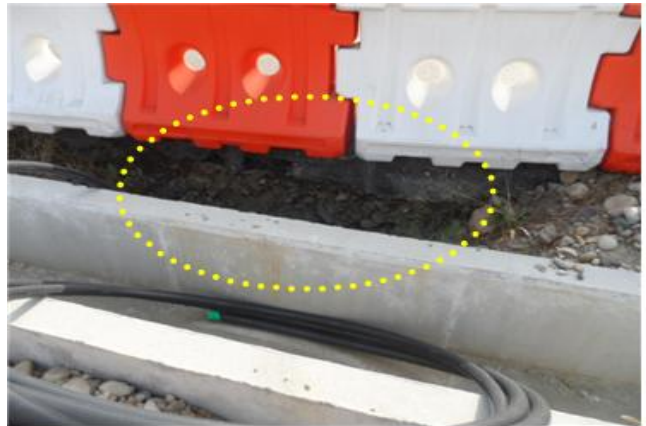
○ 기타 안전관리(토목부)

- 올림픽대교 램프구간의 PE방호벽 측면부와 측구 사이는 도로 유실 방지를 위하여 채움 조치 요망.

※ 산업안전보건기준에 관한 규칙 제51조(구축물 또는 이와 유사한 시설물 등의 안전 유지)
