정기(기동점검) 점검 조치결과보고

[노들섬 특화공간 조성 토목공사]

- 점검일시 : 2019.04.19 (금)
- 조치결과
- ◆ 점검자 : 정진혁,이태형

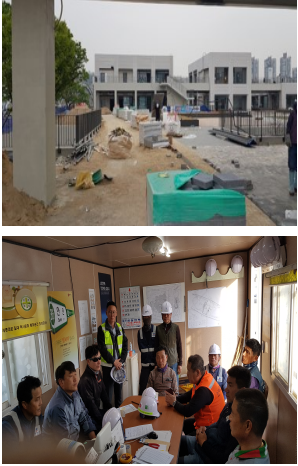
| 지적내용 | 점검사진 | 조치일자 | 조치사진 |
|---|--|--|--|
| <p>○ 추락재해 예방</p> <p>- 보행육교 하부에 설치된 비계는 추락위험이 높으니 아래사항을 보완하기 바람. ①계단측면 사다리 안전난간 미설치 ②작업발판 측면 안전난간 미설치 ③수직승강로 미설치 ④수직재 하부 받침상태불량 (NO.1)</p> <p>※ 산업안전보건 기준에 관한 규칙 제43조(개구부 등의 방호조치)</p> <p>※ 2019년 신년업무보고 안전문화 정착 2단계 (안전난간, 전도방지 시설, 시장'19.1.24)</p> <p>※ 건설공사장 중점관리 20대 항목 근로자보호 기본사항 10대 항목(5. 추락방지 안전시설 설치)</p> | | <p>2019.04.20</p> <p>육교 용접 작업완료 후 철거 중인 상태였으며 현재 철거 완료 상태임. 추후 작업시 산업안전보건 기준에 적합하도록 설치 작업토록 안전 교육 실시함.</p> | |
