정기(기동점검) 점검 조치결과보고

〔하남선(5호선연장) 1-1공구 건설공사〕

- 점검일시 : 2019.12.13 (금)
- 조치결과
- ◆ 점검자 : 전용현

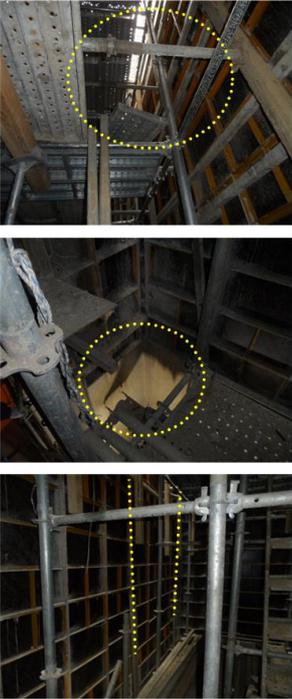
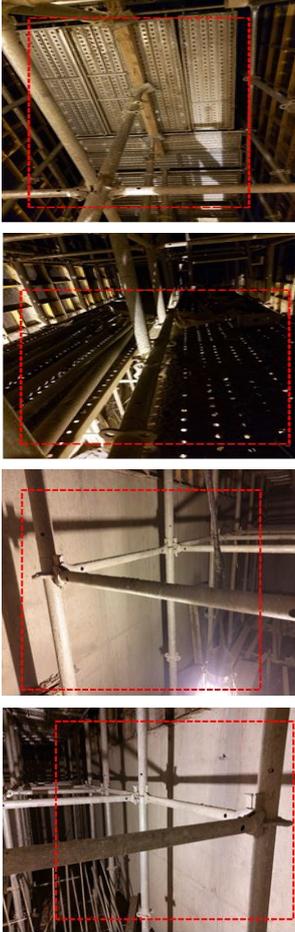
| 지적내용 | 점검사진 | 조치일자 | 조치사진 |
|--|--|---|--|
| <p>○ 추락재해 예방</p> <p>- 피난계단 4단 벽체철근 조립에 사용중인 가설비계는 추락 및 붕괴 재해 예방을 위하여 아래사항을 보완하기 바람</p> <p>① 작업발판 제거된 구간 및 측면의 개구부는 밀실하게 채움 조치</p> <p>② 일부 비계의 기둥이 누락되어 있으니 보완 조치</p> <p>※ 건설안전기본지침 P-12 (추락재해예방 안전시설 및 작업기준)</p> | | <p>2019.12.16</p> <p>- 기설치된 시스템동바리 전면 재설치. 1) 작업발판 밀실하게 재설치 2) 비계 기둥 누락분 없이 재설치</p> | |

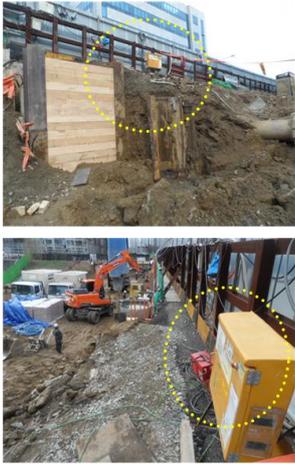
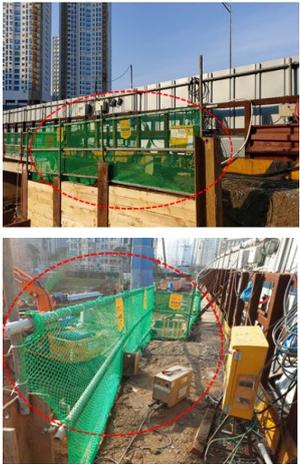
| <p>○ 추락재해 예방</p> <p>- 고덕천교 A2측 고소에 가설분전반이 설치되어 있어 근로자가 분전반 조작작업 시 추락할 우려가 있으니, 가설분전반을 안전한 장소로 이동시키거나 안전난간 등의 안전시설을 설치하기 바람.</p> <p>※ 건설안전기본지침 P-12 (추락재해예방 안전시설 및 작업기준)</p> | | <p>2019.12.18</p> <p>- 가설분전반 주변 안전난간 및 안전망 설치.</p> | |

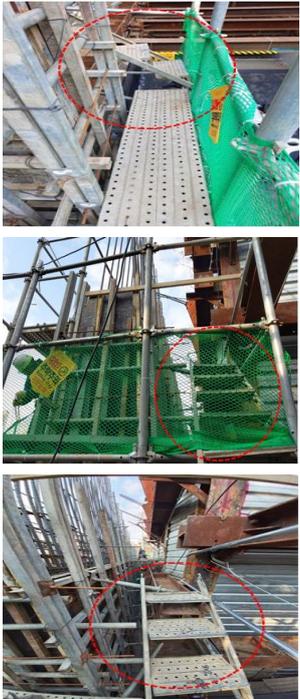
| <p>○ 추락재해 예방</p> <p>- 4번출입구 보강토옹벽 측 거푸집 설치작업장은 근로자가 고소인 흠막이 가시설 배면측으로 이동할 수 있는 계단형 가설통로가 없어 추락할 우려가 있으니 보완하기 바람.</p> <p>※ 건설안전기본지침 P-12 (추락재해예방 안전시설 및 작업기준)</p> <p>※ 건설안전기본지침 P-18 (가설통로 안전시설 및 작업기준)</p> | | <p>2019.12.16</p> <p>- 흠막이 가시설 배면측으로 이동할 수 있는 계단형 가설통로 설치.</p> | |

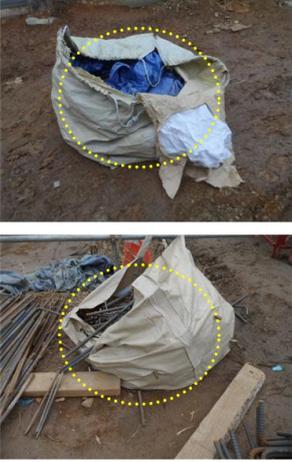
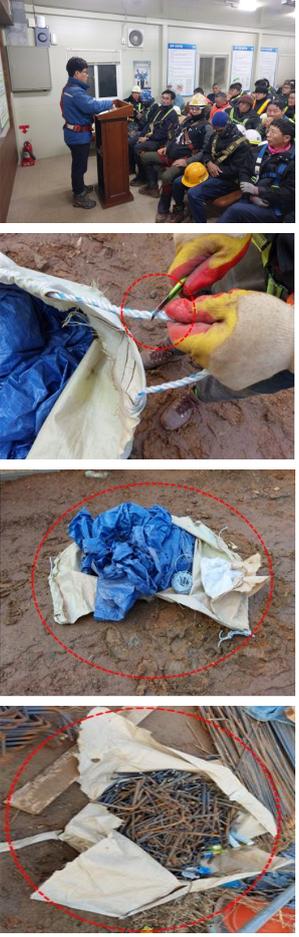
| <p>○ 중량물취급 안전</p> <p>- 항공마대는 양중고리가 마대 전체를 감싸는 형태를 사용하고, 인양시 마대를 손상시킬 수 있는 철근 등은 적재금지 요망.</p> <p>※ 건설안전기본지침 공통-14 (항공마대)</p> | | <p>2019.12.16</p> <p>- 현장 내 사용금지 항공마대 및 철근 적재된 항공마대 모두 폐기처리. - 근로자 항공마대 사용 안전수칙 교육 실시.</p> | |

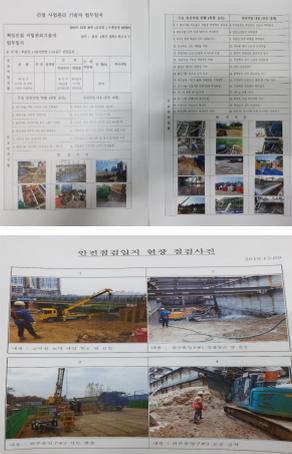
| <p>○ 기타 안전관리</p> <p>- 감리일지에 점검 사진 및 조치 결과 등을 일시를 확인할 수 있도록 등록하고 사진의 수는 20장 이상이 되도록 보완 요망.</p> <p>- 아울러 시공사 순찰일지도 순찰 사진 첨부 요망.</p> | | <p>2019.12.20</p> <p>- 감리일지 사진 20장 이상으로 보완.</p> <p>- 시공사 순찰일지 순찰 사진 첨부.</p> | |
