정기(기동점검) 점검 결과보고

[신림선 도시철도 민간투자사업 건설공사(1공구)]

- 점검일시 : 2020.02.07 (금)
- 점검결과
- ◆ 점검자 : 전해령, 이상현

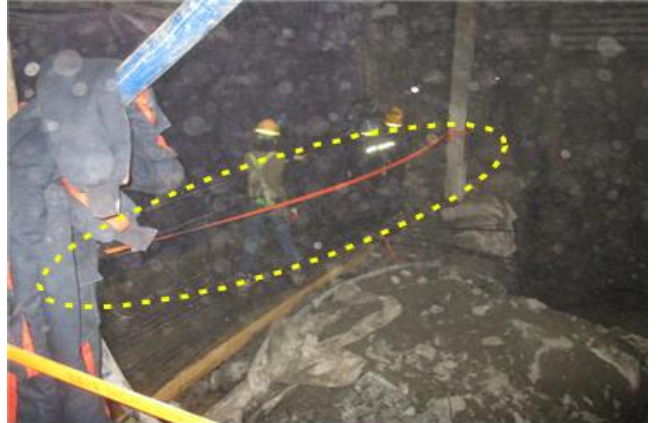
○ 추락재해 예방(도시철도사업부)

- 102정거장 종점 갭문 작업구간에 설치한 접근 금지 띠는 추락 방지를 위하여 견고한 난간으로 설치하기 바람
- ※산업안전보건기준에 관한 규칙 제42조 (추락의 방지)

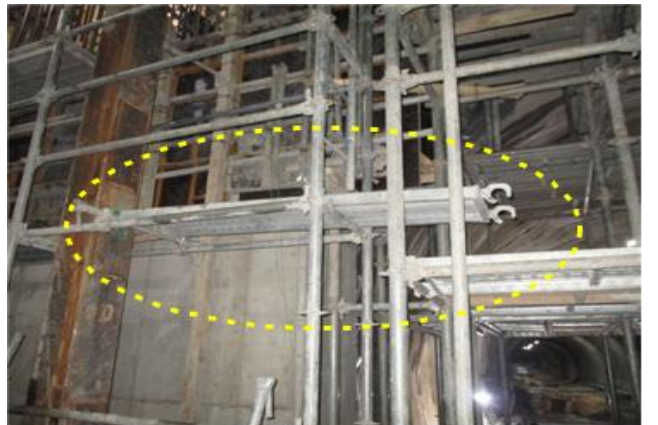
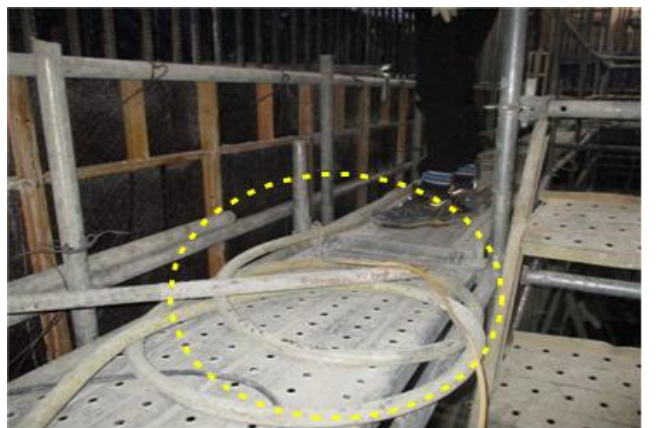
○ 가설통로 안전(도시철도사업부)

- 104정거장 종점방향 비계의 고정되지 않은 발판은 고정조치 하기 바람
- 비계 발판에 적치된 자재 등은 근로자의 원활한 통행을 위해 이동 조치하기 바람
- ※산업안전보건기준에 관한 규칙 제22조 (통로의 설치)

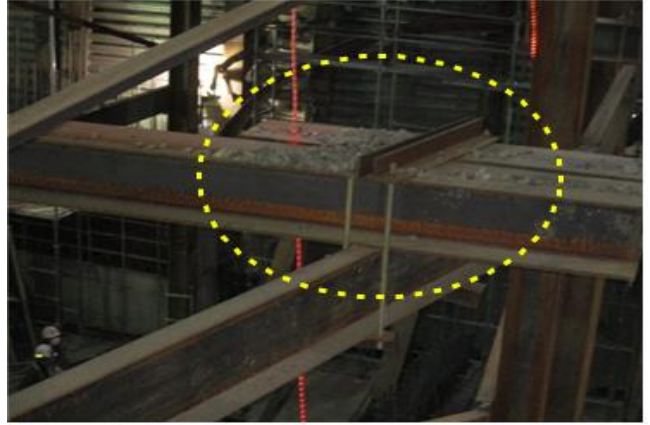
○ 낙하·비래 재해 예방(도시철도사업부)

- 버팀보 상부에 적치된 돌들은 낙하우려가 있으므로 추후 제거하기 바람
- ※산업안전보건기준에 관한 규칙 제14조 (낙하물에 의한 위험의방지)

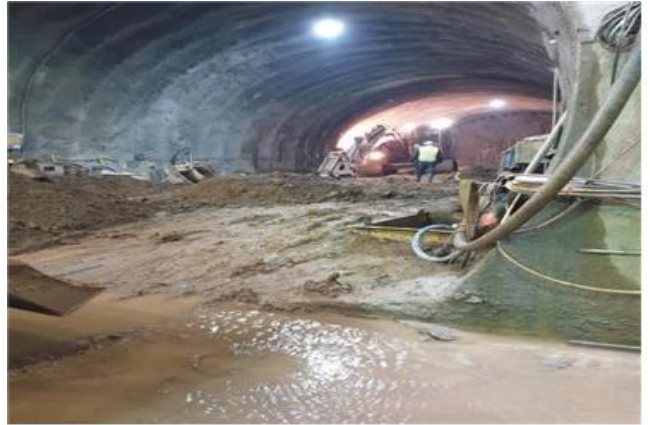
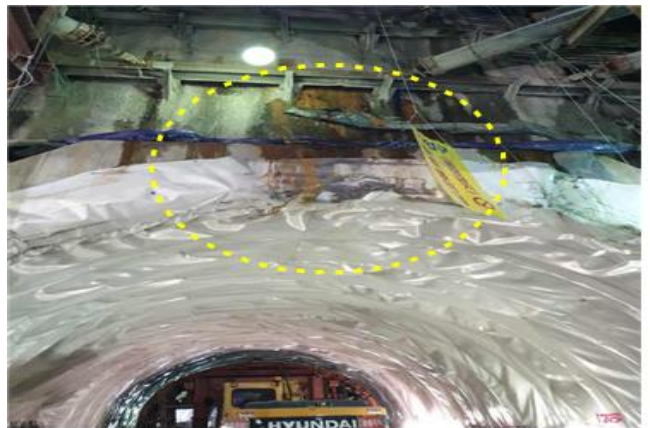
○ 터널 안전(도시철도사업부)

- 터널02 내 일부구간 배수가 불량하므로 배수가 원활하게 이루어지도록 보완하기 바람
- 101정거장 터널 갱구 상부에 지하수 용출로 인하여 방수막 사이로 오염수 및 토사유출 적체가 우려되므로 용수처리 방법을 검토하기 바람
- ※산업안전보건 기준에 관한 규칙 제51조 (구축물 또는 이와 유사한 시설물 등의 안전유지)

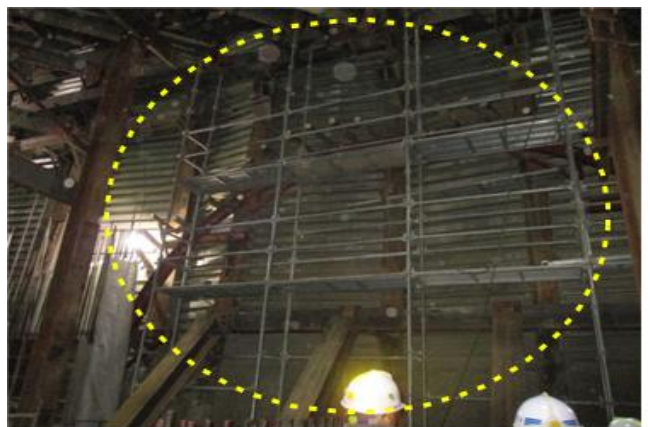
○ 가설비계 안전(도시철도사업부)

- 104정거장 설치중인 갭문비계는 현재 임시로 계단이 철거되어 있으므로, 비계 설치 작업전 조속히 계단 재설치하기 바람
- ※산업안전보건기준에 관한 규칙 제22조 (통로의 설치)

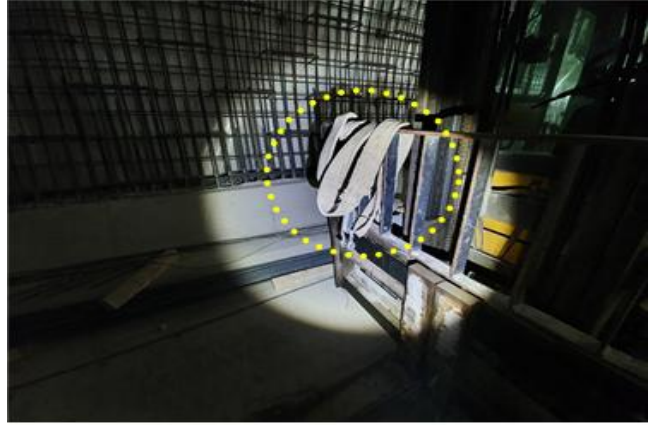
○ 중량물취급 안전(도시철도사업부)

- 벨트 슬링 훼손되어 있으므로 폐기 및 교체조치요함.
- ※ 건설안전 기본지침 공통 31 (벨트슬링)

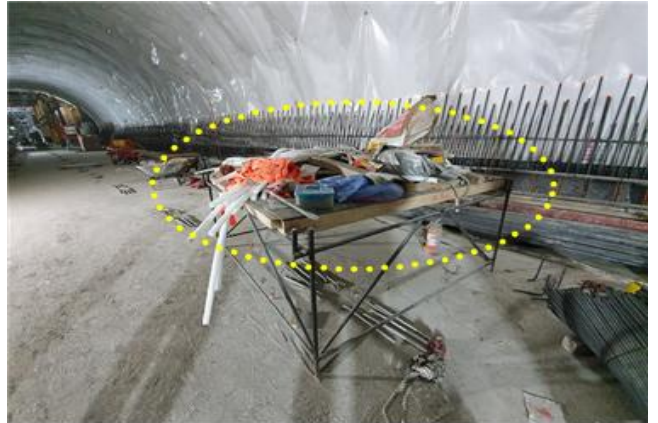
○ 전도재해 예방(도시철도사업부)

- 4터널 철근 조립 작업대 목재상판 낙하우려 있으므로 고정조치요함.
- ※ 산업안전보건기준에 관한 규칙 제3조 (전도의 방지)

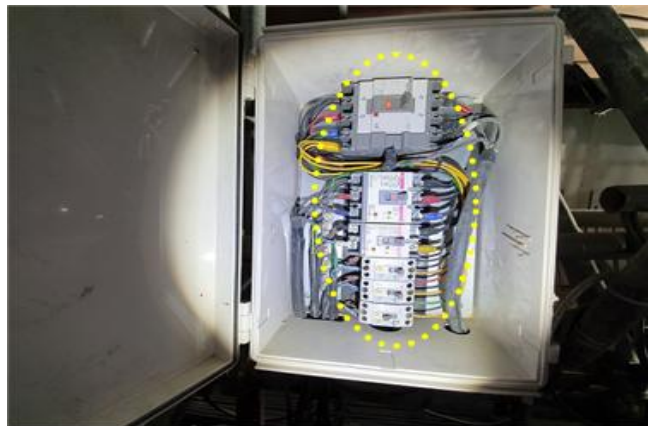
○ 감전재해 예방(도시철도사업부)

- 대차에 부착된 분전반 충전부 보호커버 설치되어 있지 않으므로 설치요함.
- ※ 건설안전 기본지침 공통 16 (분전반)

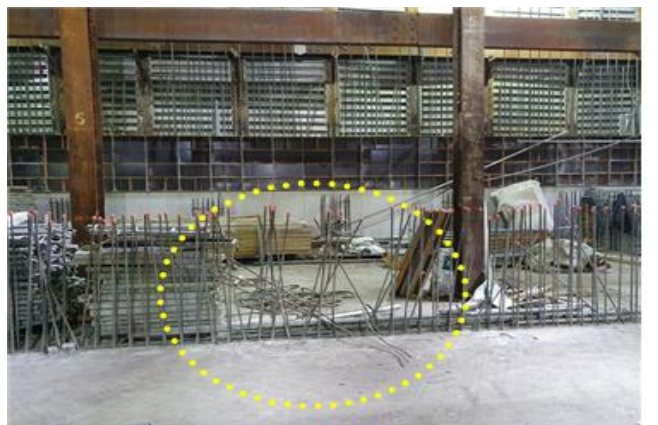
○ 품질관리(도시철도사업부)

- 철근이 구부러져 있거나 휘어있는 부분이 많으므로 철근 손상되지 않도록 조치요함.
- ※ 건설공사 사업관리방식 검토기준 및 업무수행지침 제60조 (품질시험 및 성과검토)

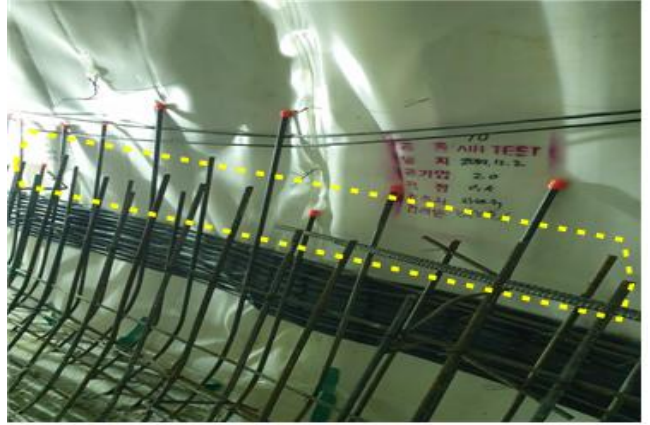
○ 기타 안전관리(도시철도사업부)

- 터널 라이닝철근 일부가 방수막에 근접설치 되어 방수막의 훼손이 우려되므로 보호캡 설치하기 바람

※ 산업안전보건 기준에 관한 규칙 제51조 (건축물 또는 이와 유사한 시설물 등의 안전유지)

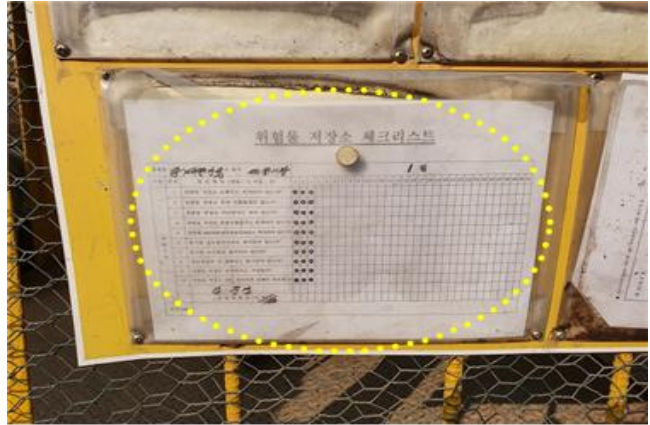
○ 기타 안전관리(도시철도사업부)

- 위험물 저장소 체크리스트 비치되어 있으나 점검 기한 도래하였으므로 2월 점검 실시요함.

※ 건설안전 기본지침 공통 24 (위험물 보관소)
