# 정기(기동점검) 점검 결과보고

## (마곡산업단지 공공산업지원시설 건립공사(장기1차))

□ 점검일시 : 2020.04.13 (월)

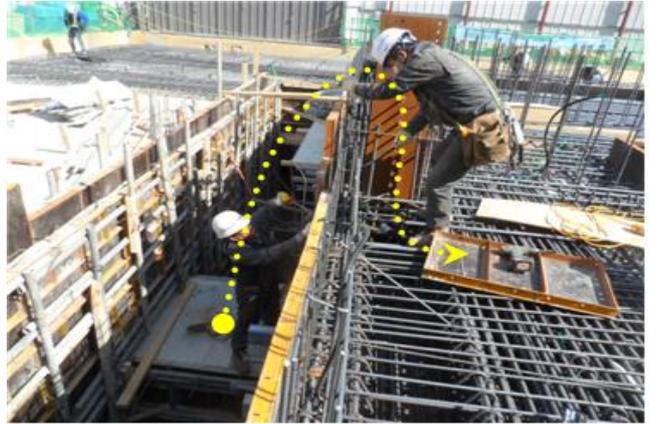
○ 추락재해 예방(건축부)

- 서측 벽체 거푸집 조립작업자는 추락재해 예방을 위하여 안전하게 이동할 수 있는 가설 통로 확보 후 작업 요망.

- ※ 건설안전기본지침 P-12  
(추락재해예방 안전시설 및 작업기준)
- ※ 건설안전기본지침 P-18  
(가설통로 안전시설 및 작업기준)

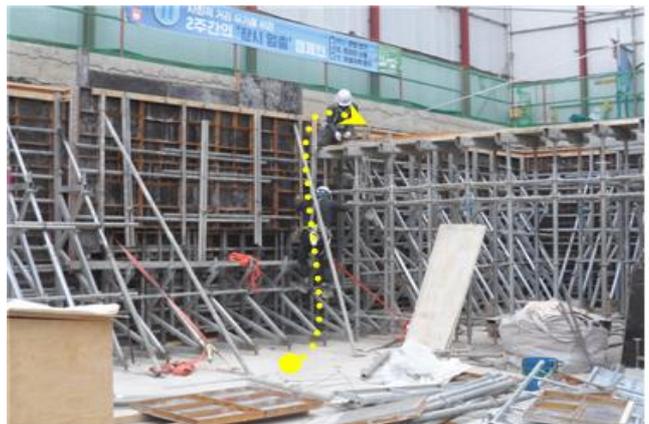
○ 추락재해 예방(건축부)

- 동측 A구간 작업자는 하부 슬래브에서 상부로 안전하게 이동할 수 있도록 가설 통로 확보 요망.

- ※ 건설안전기본지침 P-12  
(추락재해예방 안전시설 및 작업기준)
- ※ 건설안전기본지침 P-18  
(가설통로 안전시설 및 작업기준)

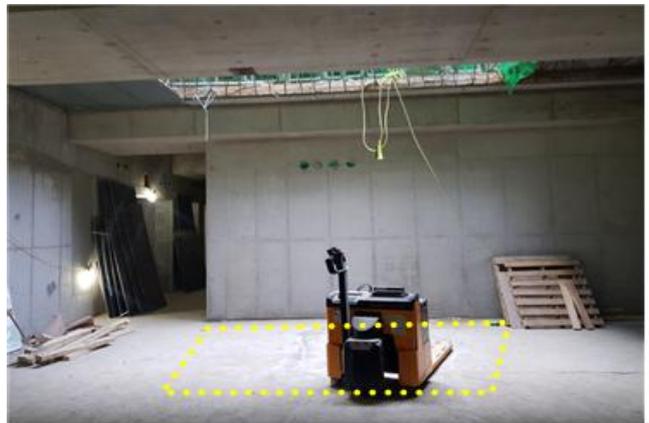
○ 낙하·비래 재해 예방(건축부)

- 자재 투입구 주변은 낙하물 발생 가능성을 근로자들이 인지 할 수 있도록 안전표지를 부착하거나 웬스 등을 설치하여 접근 방지 조치 요망.

- ※ 건설안전기본지침 P-21  
(낙하재해예방 안전시설 및 작업기준)

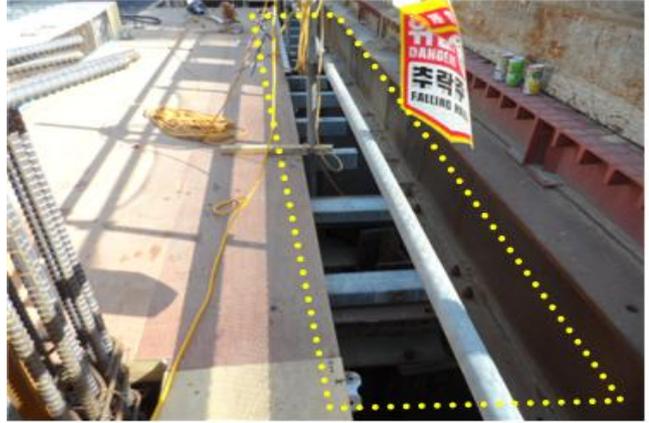
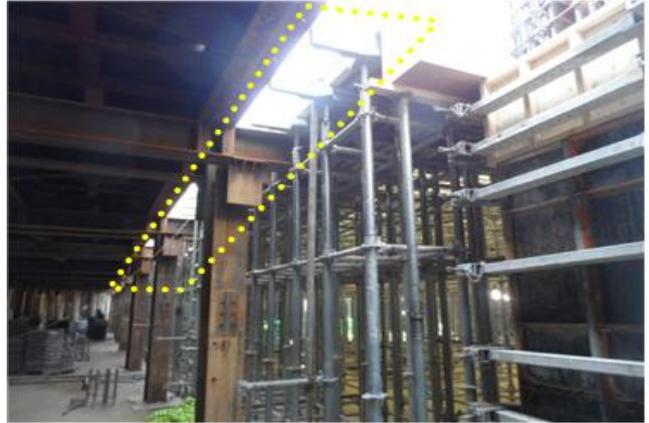
○ 낙하·비래 재해 예방(건축부)

- 서측 슬래브 철근 조립작업장은 경계부로 낙하물이 발생할 수 있으니 안전난간 구간에 수직보호망 등을 설치 요망.

- ※ 건설안전기본지침 P-21  
(낙하재해예방 안전시설 및 작업기준)
- ※ 건설안전기본지침 공통 1  
(안전난간)

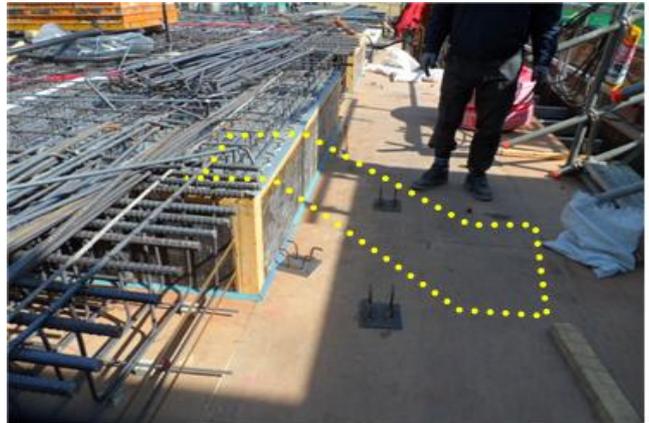
○ 가설통로 안전(건축부)

- 서측 슬래브 철근 조립작업장 하부 거푸집에서 상부 철근으로 안전하게 이동할 수 있도록 단차 구간에 가설계단 설치 요망.

- ※ 건설안전기본지침 P-18  
(가설통로 안전시설 및 작업기준)

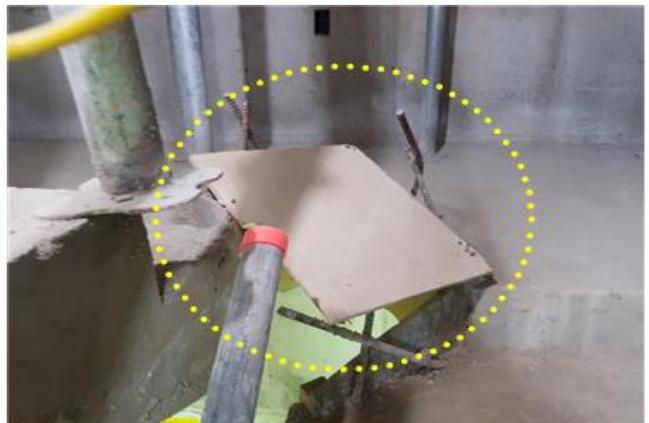
○ 가설통로 안전(건축부)

- 계단창 기둥제거 자리의 돌출된 철근은 찢림 사고가 발생할 수 있으니 보양 조치 요망.

- ※ 건설안전기본지침 P-18  
(가설통로 안전시설 및 작업기준)

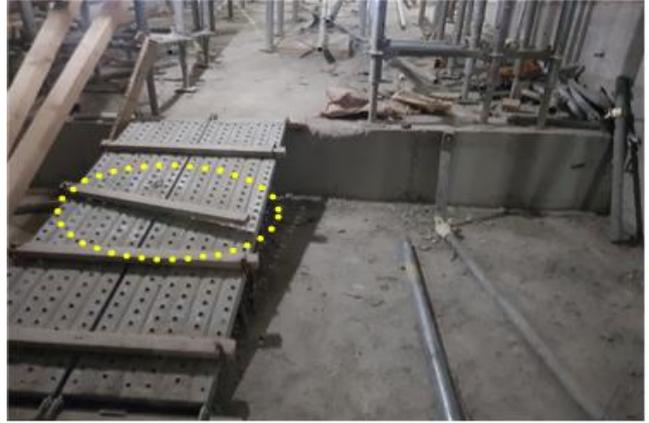
○ 가설통로 안전(건축부)

- 가설경사로의 미끄럼막이 탈락 구간은 전도재해 예방을 위하여 보수 조치 후 사용 요망.

※ 건설안전기본지침 공통 3  
(가설경사로)

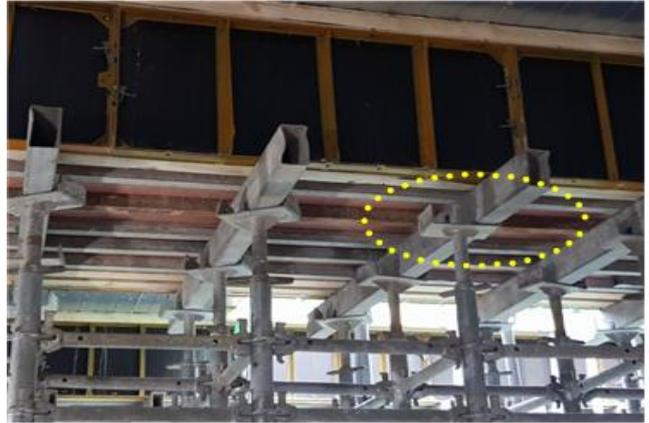
○ 거푸집동바리 안전(건축부)

- 일부 동바리에서 U-헤드와 동바리 축선 불일치 및 고정이 불량한 구간이 있으니 타설전 정비 조치 요망.

※ 건설안전기본지침 공통 10  
(거푸집 동바리)

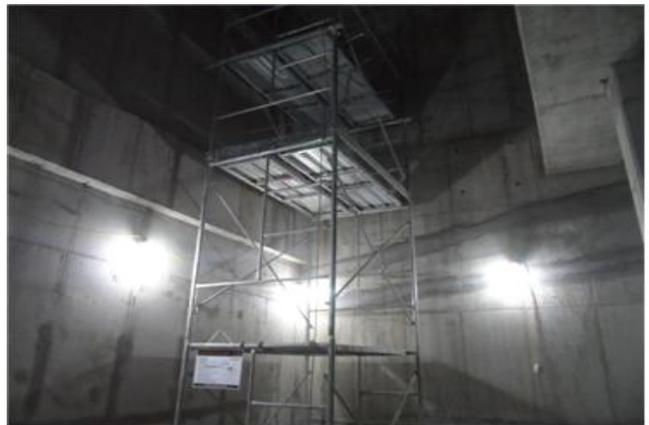
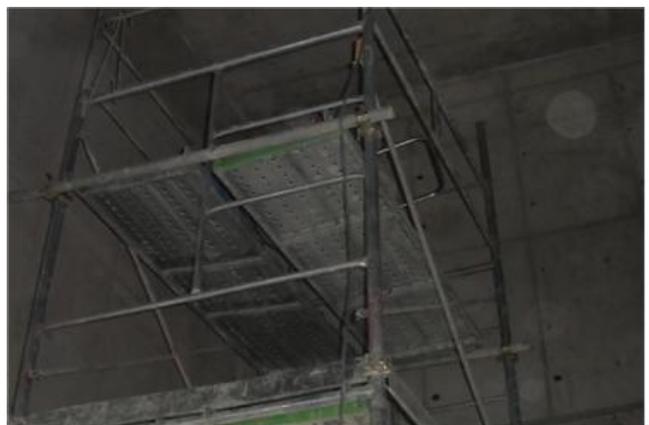
○ 가설비계 안전(건축부)

- 지하4층에서 사용중인 이동식 비계는 전도 및 추락재해 예방을 위하여 아래사항을 보완하기 바람.

①설치 높이가 밑변 최소폭의 4배를 초과하여 설치되어 있어 전도 재해 우려가 있으니 안전대책 강구 요망.

②외측 난간으로 근로자 이동시 추락재해 우려가 있으니 내측 해치동로로 이동 할 수 있도록 하는 등 이동 동선 개선 필요

③낙하재해 예방을 위하여 수직보호망 또는 발끝막이판 설치

※ 건설안전기본지침 P-12  
(추락재해예방 안전시설 및 작업기준)

※ 건설안전기본지침 P-18  
(가설통로 안전시설 및 작업기준)

※ 건설안전기본지침 공통 7  
(이동식비계)
