정기(기동점검) 점검 결과보고

〔올림픽대교 남단IC 연결램프 구조개선공사〕

- 점검일시 : 2020.07.13 (월)
- 점검결과
- ◆ 점검자 : 전해령

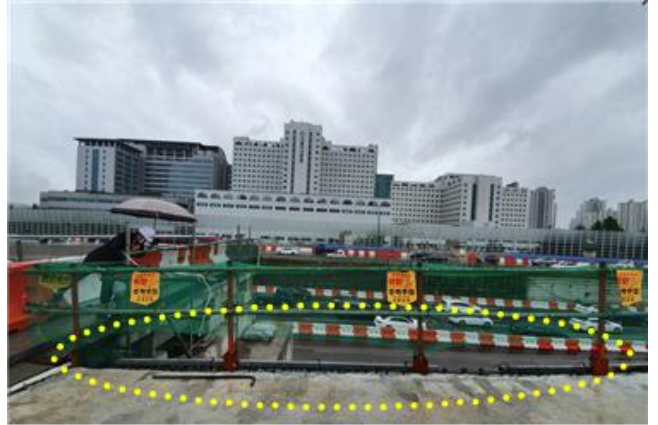
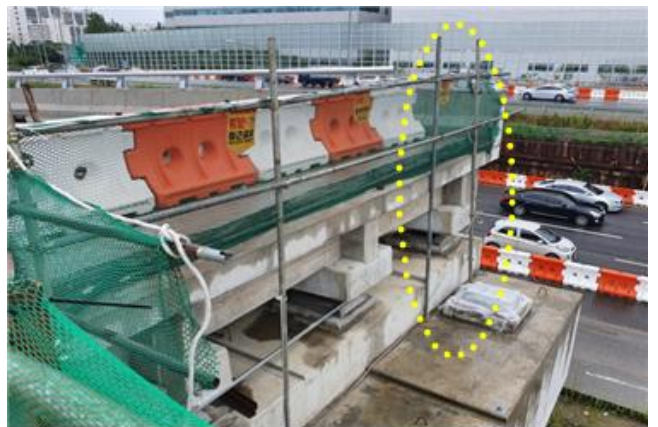
○ 추락재해 예방(토목부)

- RAMP-J2교 P2구역 안전난간 흔들리며, 수직 방망 하부 미고정된 상태임. 난간고정 및 하부 발 끝막이판 설치하여 고정조치요함.
- 낙하물방지망 지지용 비계기둥 기울어 있으므로 수직도 유지요함.
- ※ 산업안전보건 기준에 관한 규칙 제58조 (비계의 점검 및 보수)
- ※ 건설안전 기본지침 공통-001 (안전난간)

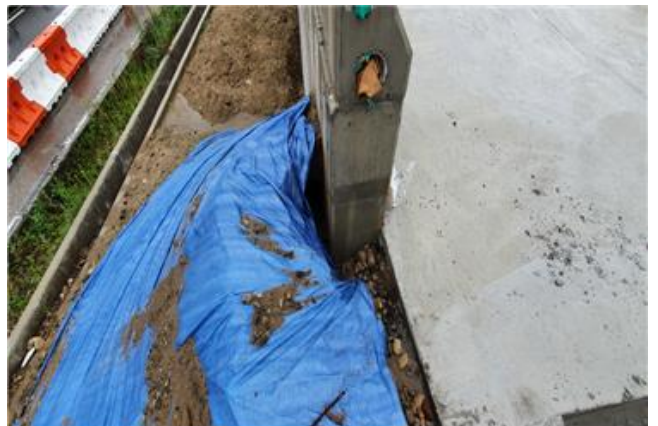
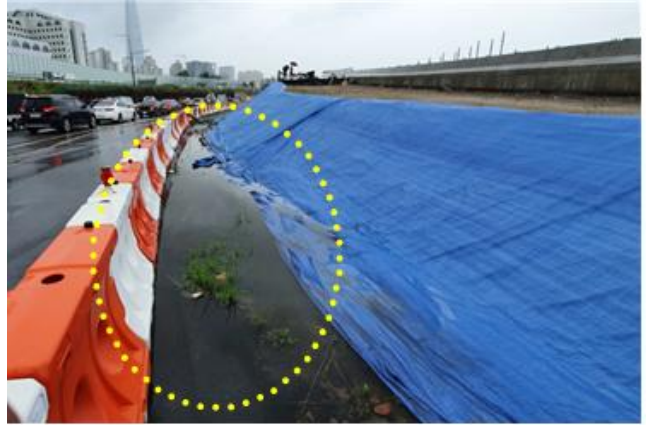
○ 기타 안전관리(토목부)

- 교대 부분 배수관리 미흡하여 주변도로 연화현상에 의한 침하 우려 있음. 배수조치요함.
- ※ 건설공사사업관리방식 검토기준 및 업무수행지침 제65조(안전관리)

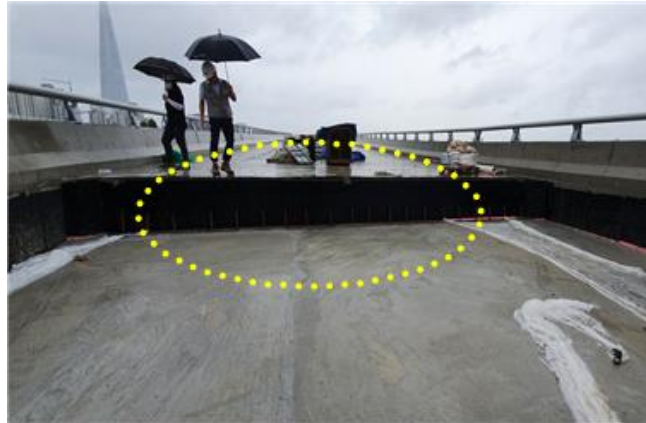
○ 가설통로 안전(토목부)

- RAMP 단부 상부로의 작업통로 설치되어 있지 않은 상황으로 가설계단이나 경사로설치 및 안전난간 설치요함.
 ※산업안전보건 기준에 관한 규칙 제23조 (가설통로의 구조)

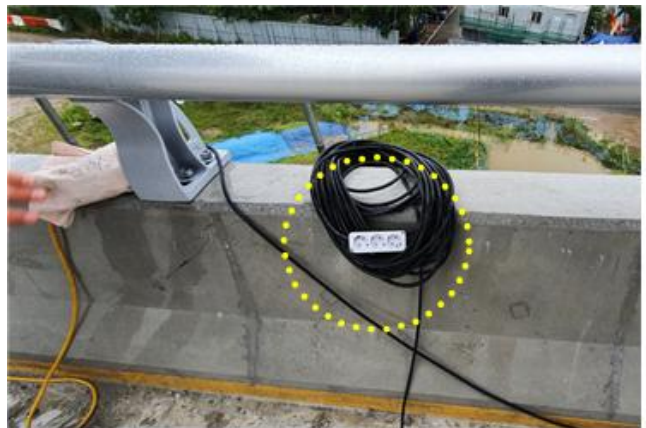
○ 감전재해 예방(토목부)

- 현장 가설전선 관리 미흡하여 감전위험 있음. 커버가 달린 방수형 산업용 콘센트 사용요함.
 ※건설안전 기본지침 공통-17 (가설전선)

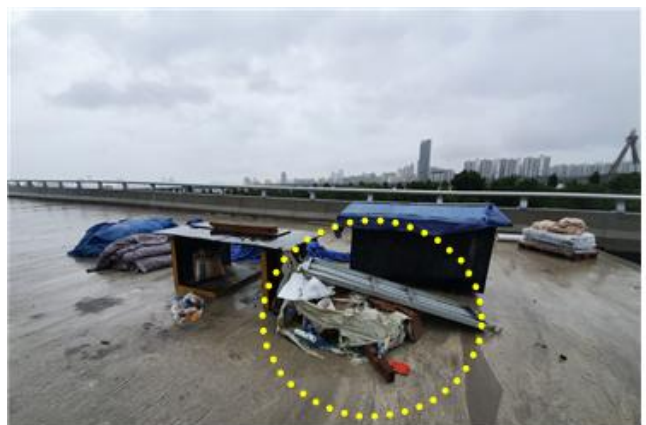
○ 중량물취급 안전(토목부)

- 항공마대 철재류 적재 금함. 철재로 된 자재운반구 등 사용요함.
 ※건설안전 기본지침 공통-013 (자재운반구)
 ※건설안전 기본지침 공통-014 (항공마대)
