# 정기(기동점검) 점검 결과보고

## [개봉고가 성능개선공사]

□ 점검일시 : 2020.10.05 (월)

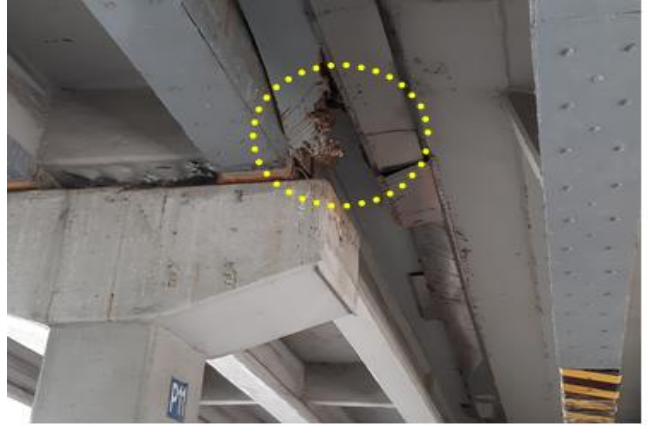
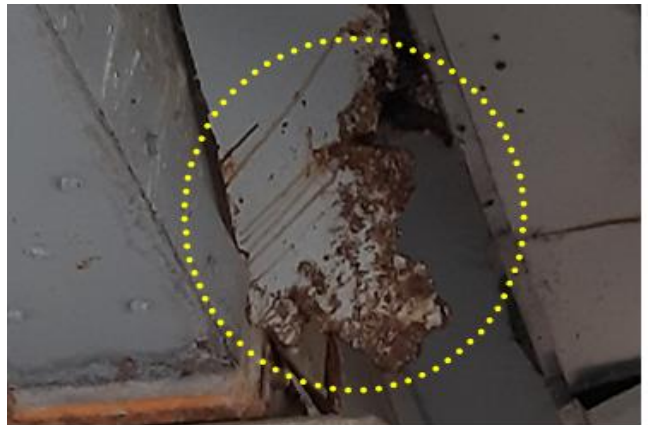
- P11교각 상부는 부식된 철판 등의 자재가 낙하되어 사고를 유발 할 수 있으니 제거 조치 요망.

※ 건설안전기본지침 P-21  
(낙하재해예방 안전시설 및 작업기준)

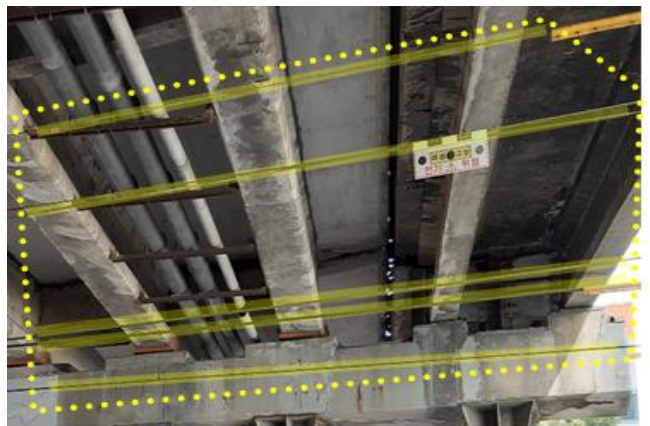
- 철도 횡단부의 경우 거더와 고압선의 이격이 크지 않으니 향후 철거 등의 작업 시 사전에 고압선에 보호커버 등을 설치하거나 단전 조치 후 작업이 이루어질 수 있도록 작업계획수립 시 반영 요망.

※ 건설안전기본지침 P-37  
(정전작업시 안전작업기준)

※ 건설안전기본지침 P-38  
(활선작업 및 활선 근접 작업시 안전작업기준)

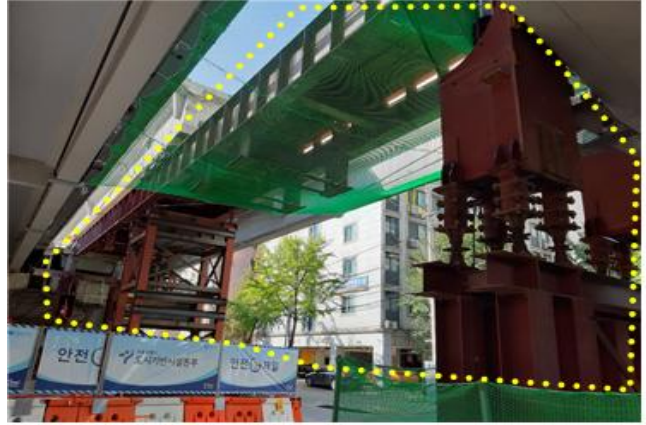
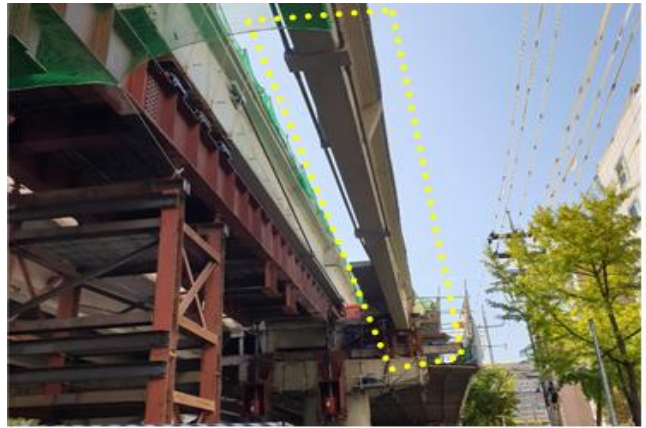
- 교량 상부구조 철거 공사를 EMS공법에서 일반 크레인을 활용한 철거공법으로 변경이 결정될 경우 아래 사항을 시공계획에 반영하여 안전을 확보 후 작업하기 바람.

③ 아울러 E.M.S 공법구간 중 외측의 독립된 거더는 횡방향 충격 등에 의한 전도 및 낙하 재해 우려가 있으므로 이에 대한 안전대책 강구 필요.

① E.M.S(Eco Mega lifting System)가시설을 설치한 업체가 아닌 타 업체가 철거공사를 시행할 경우 EMS공법에 대하여 정확하게 알지 못하므로 사전에 해체순서, 해체 시 유의사항, 안전대책 등을 포함하여 해체계획서를 수립하고 상기사항을 근로자 교육 및 시뮬레이션 수행 후 작업 요망.

② 또한 E.M.S해체 시 하부교각에 부착·매설되어 있는 각종 가설구조물 해체에 따른 안전성 확인 및 안전대책 수립 후 작업 요망.

④ 상기 사항들을 안전관리계획서 변경 반영 및 승인을 득한 후 작업 요망.

※ 산업안전보건기준에 관한 규칙 제38조(사전 조사 및 작업계획서 작성 등)

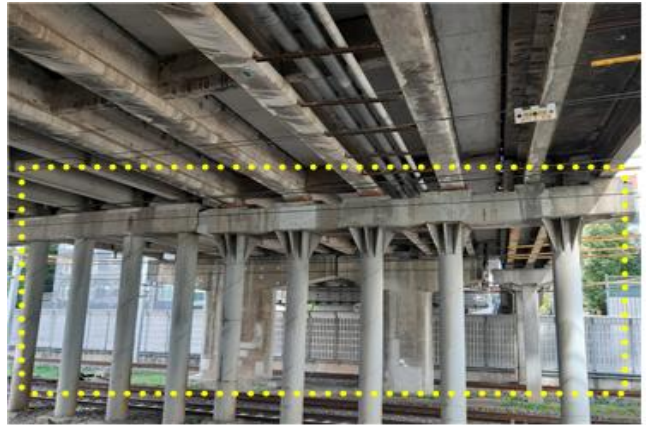
- 철도 횡단부의 교각의 경우 향후 공용이 되면 여건상 점검 및 보수·보강이 어려운 바, 철거 작업 시 노후도 여부를 확인 후 필요 시 보수·보강 요망.
