정기(기동점검) 점검 결과보고

[금천소방서 건립공사]

- 점검일시 : 2020.12.03 (목)
- 점검결과
- ◆ 점검자 : 전해령

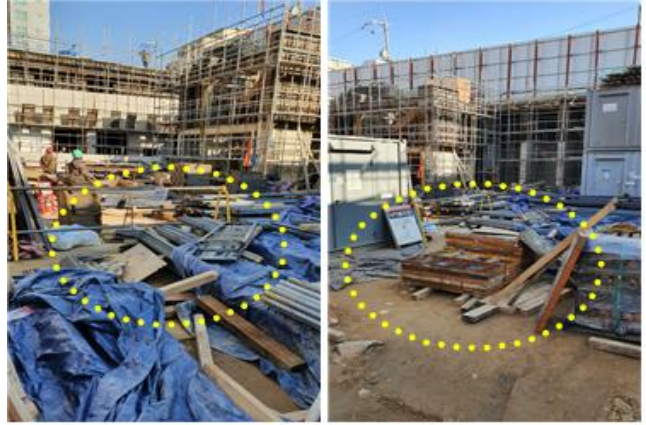
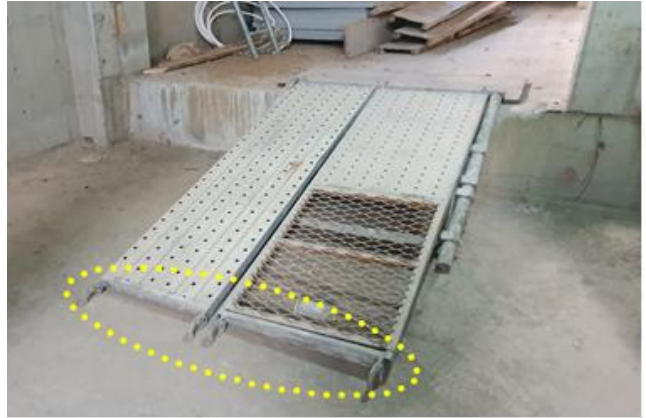
○ 가설통로 안전(건축부)

- 1층 철근작업장에 작업통로 확보되어 있지 않음. 컨테이너 및 작업장 재배치하여 근로자 이동통로 확보요함.

※산업안전보건기준에 관한 규칙 제22조(통로의 설치), 제23조(가설통로의 구조)

※건설안전 기본지침 공통-002(작업발판 및 계단)

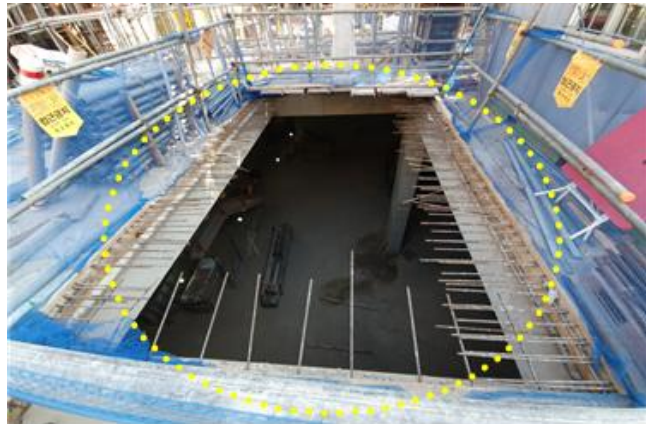
○ 낙하·비래 재해 예방(건축부)

- 지하층 자재반입구 열려있어 상부에서 낙하물 등 발생시 지하에서 작업하는 근로자 다칠 위험 있음. 낙하물방지망 설치 등 조치요함.

※산업안전보건 기준에 관한 규칙 제14조(낙하물에 의한 위험의 방지)

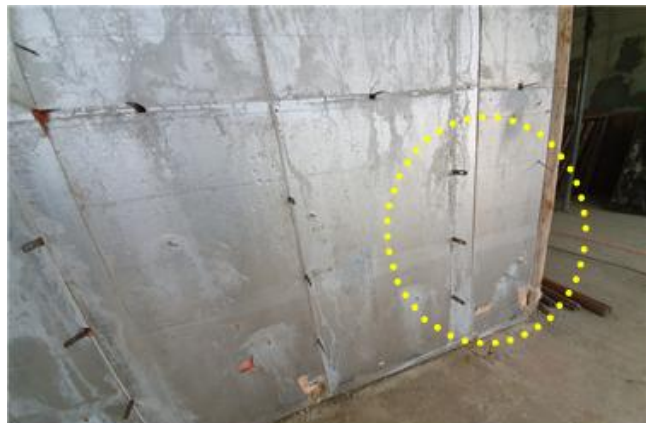
○ 기타 안전관리(건축부)

- 벽체 거푸집에 못이 돌출되어 근로자 통행 시 위험하므로 제거요함.

※산업안전보건 기준에 관한 규칙 제22조(통로의 설치)

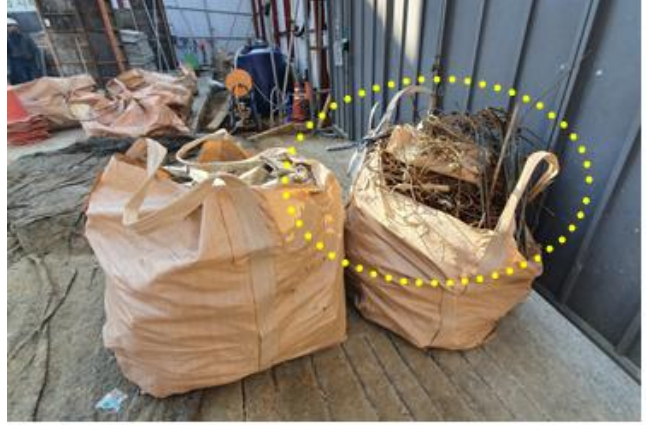
○ 중량물취급 안전(건축부)

- 항공마대에 철재류 적재를 금함. 마대용량의 90%이상 적재하지 않도록 함.
- ※건설안전 기본지침 공통-014(항공마대)

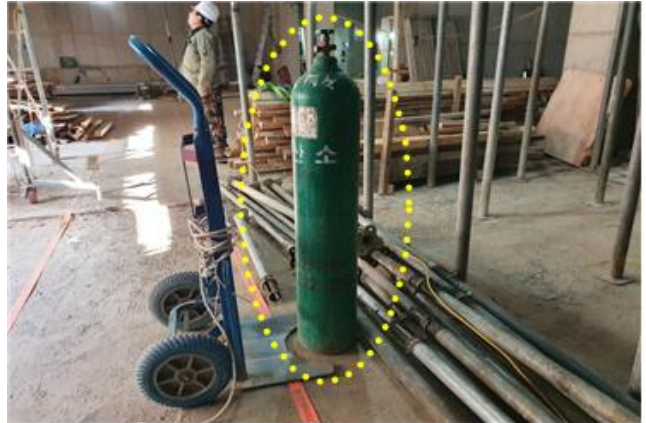
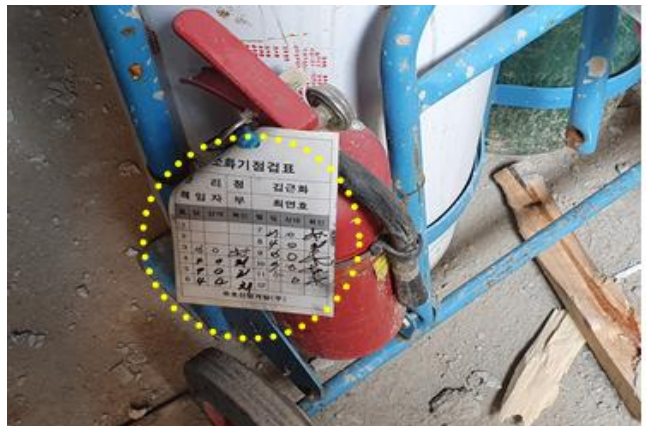
○ 화재/폭발/질식 재해 예방(건축부)

- 작업이 끝난 산소와 LPG는 위험물보관소에 보관요함.
- 소화기 점검시기 도래하였으므로 점검요함.
- ※건설안전 기본지침 공통 - 024(위험물보관소)
- ※건설안전 기본지침
- Ⅶ.화재/폭발/질식예방 및 작업기준 (6)소방시설 설치 및 관리
