정기(기동점검) 점검 결과보고

[남부순환로(개봉1동사거리주변)평탄화공사]

- 점검일시 : 2021.10.01 (금)
- 점검결과
- ◆ 점검자 : 정진혁

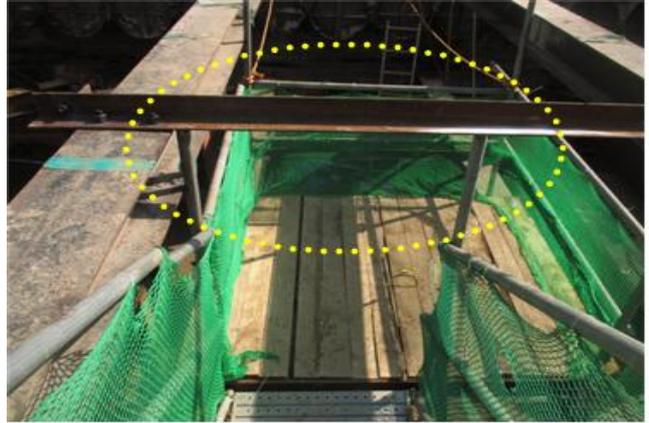
○ 가설통로 안전(토목부)

- 큰굴다리비개착 추진기지 출입 가설계단 계단
 참에 버팀보 종단보강재가 간섭되어 이동 중 충돌
 사고위험이 있으므로 충격완화 조치 요망
 ※ 산업안전보건기준에 관한 규칙 제22조(통로
 의 설치)

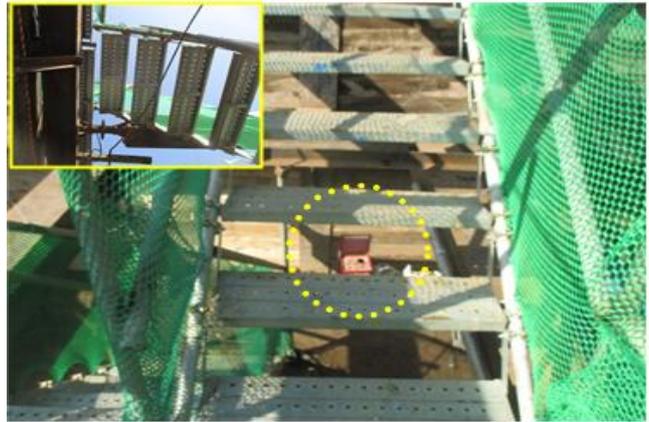
○ 낙하·비래 재해 예방(토목부)

- 큰굴다리비개착 추진기지 출입 가설계단 하부
 는 담배를 피울 수 있는 근로자 임시 휴게시설이
 나 상부 가설계단의 폭이 넓어 통행 중 낙하물이
 휴게시설로 떨어질 수 있으므로 가설계단 하부
 에 낙하물 방호망 설치 요망
 - 푸르지오A 하수PC박스(1.0x2.0) 설치 작업
 은 200t 이동식크레인으로 PC박스를 하역하여
 미리 내려놓은 지게차에 올려 설치구간까지 운
 반하는 방식으로 지게에 올려놓기 위한 유도로
 프를 사용하지 않고 있어 자칫 위치를 맞추기 위
 해 작업자가 PC박스 밑으로 들어갈 경우 낙하
 및 협착사고 위험이 매우 높으므로 유도로프를
 사용하도록 재발방지 교육 및 철저히 관리 요망
 ※ 산업안전보건기준에 관한 규칙 제14조(낙하
 물에 의한 위험의 방지)
 ※ 건설공사장 안전관리지침 3.1.7 협착/충돌
 재해예방-003(작업장 및 작업)

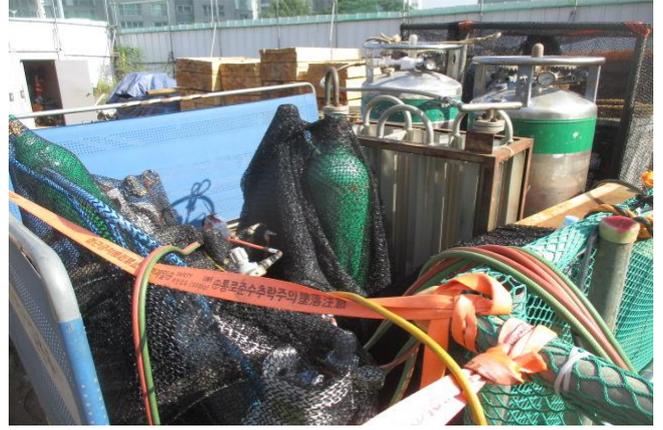
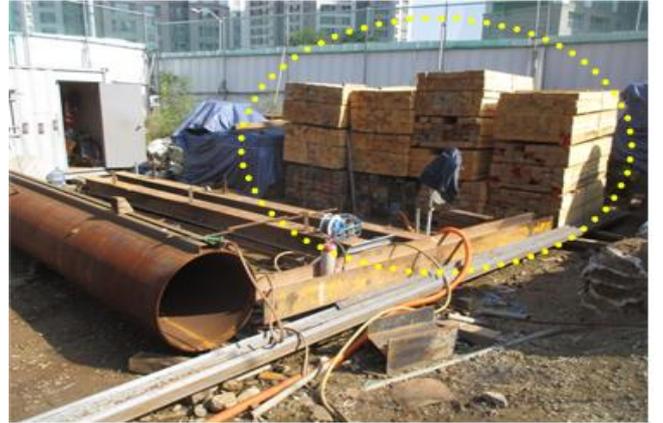
의 위험이 있으므로 사용하지 않는 가스용기는
위험물 보관소로 이동

③ 철재를 가공하는 작업장은 불티가 많이 발생
하고 계절적 특성상 토류판 목재가 건조된 상태
이기 때문에 화재예방을 위해 내화성 재질로 덮
어서 관리

※ 산업안전보건기준에 관한 규칙 제16조(위험
물 등의 보관), 제236조(화재 위험이 있는 작업
의 장소 등)

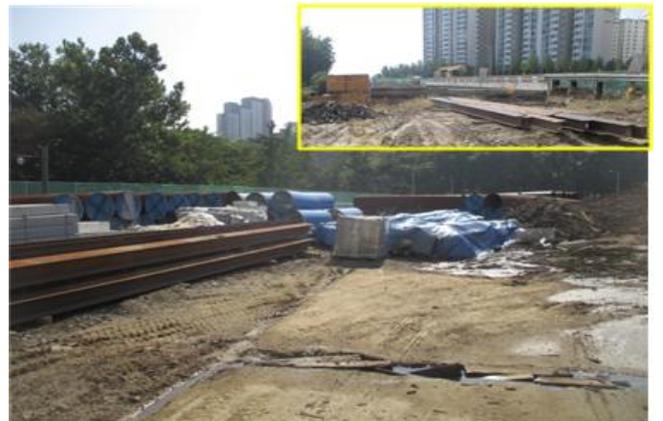
○ 품질관리(토목부)

- 야적장 내 사용예정인 자재가 보양이 되지 않
아 부식되고 있으므로 도포하여 관리 요망
- PC박스 시공 시점 버림콘크리트가 파손된 구
간이 있으므로 해당 구간 PC박스 설치 전에 보
수보강 요망

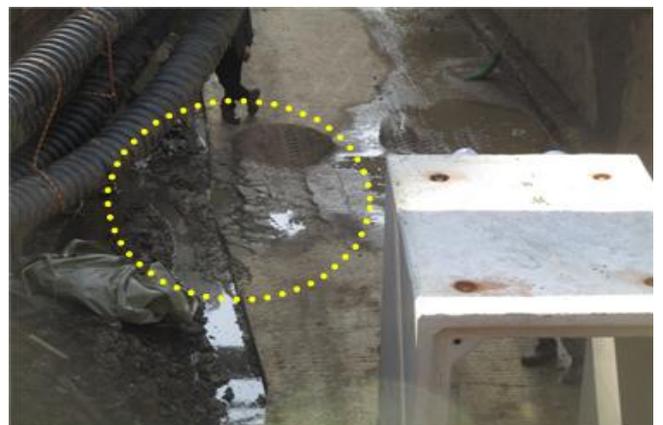
※ 산업안전보건기준에 관한 규칙 제51조(구축
물 또는 이와 유사한 시설물 등의 안전 유지)

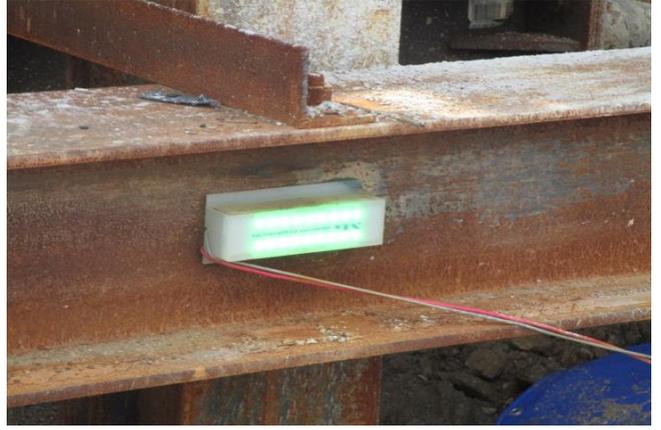
○ [모범사례] 흙막이가시설 안전(토목부)

- 큰굴다리비개착 도달기지 흙막이가시설에 육안으로 확인할 수 있는 자동화계측 경고 LED등을 설치한 모범사례
- ※ 산업안전보건기준에 관한 규칙 제347조(붕괴 등의 위험 방지)
