# 정기(기동점검) 점검 결과보고

## [하남선(5호선연장) 1-1공구 건설공사]

- 점검일시 : 2021.10.13 (수)
- 점검결과
- ◆ 점검자 : 정달영

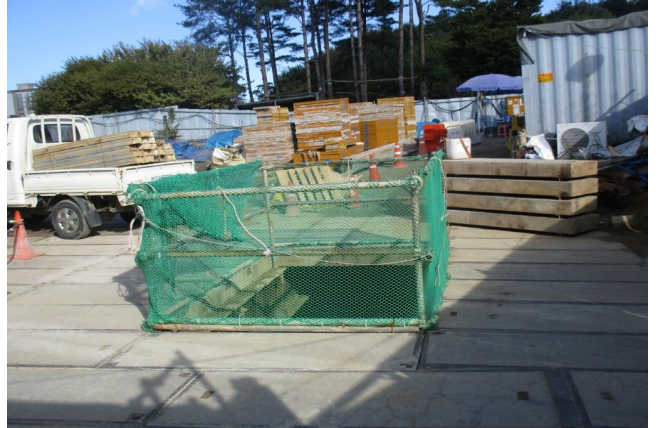
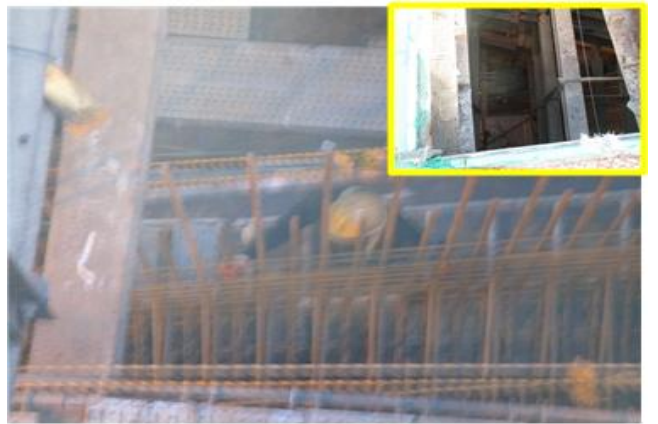
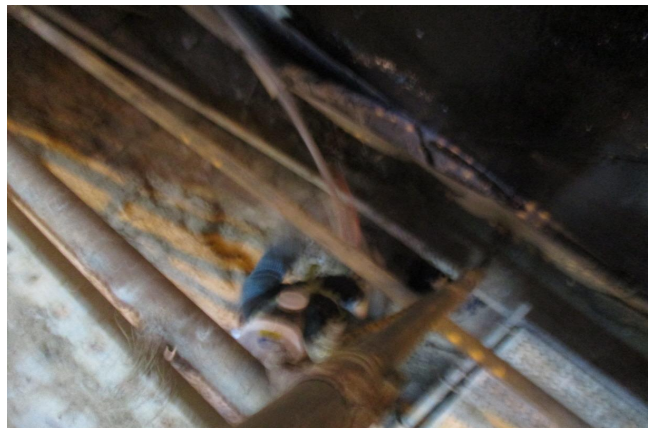
### ○ 낙하·비래 재해 예방(도시철도토목부)

- 작업구 상부가 개방되어 있고, 수시로 자재를 내리는 곳이며
  - 그 하부 경사로에서는 작업자가 작업중으로 신호체계 보완 및 하부작업자가 낙하구역임을 인지하도록 관리 요함.
  - 방수작업자가 상하동시작업을 수행중이니 낙하재해가 발생하지 않도록 관리 요함.
- ※ 산업안전보건기준에 관한 규칙 제14조(낙하물에 의한 위험의 방지)

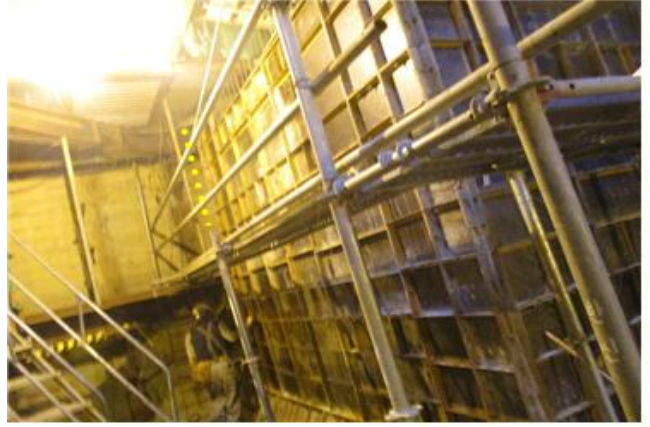
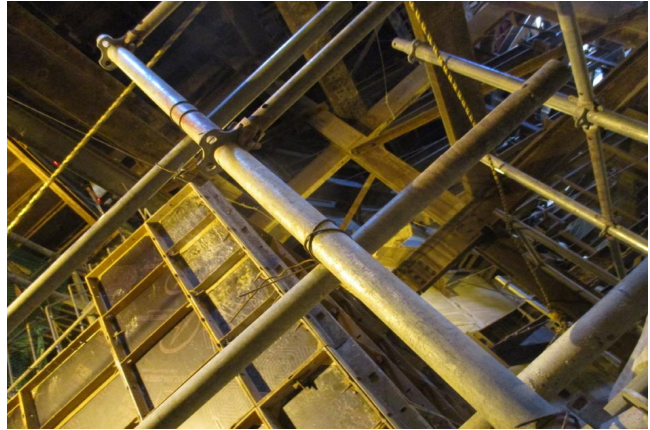
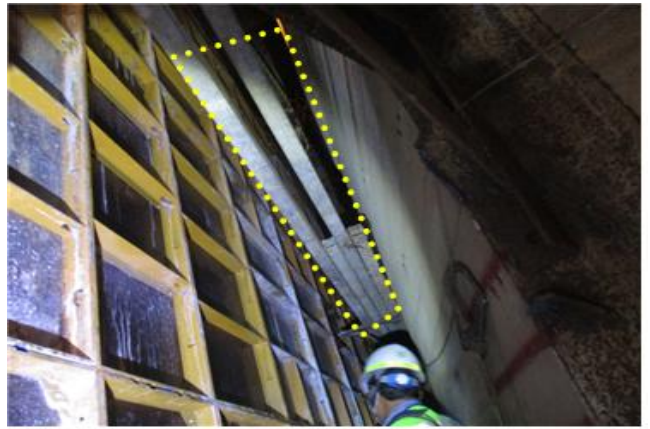
○ 가설비계 안전(도시철도토목부)

- EL Pit 작업용 비계 난간이 지주가 설치되지 않아 지주간 간격이 길고
  - 철선묶기는 금지하고 전용철물 사용하여 고정하고
  - 측면의 브라켓발판은 발빠짐 등이 발생하지 않도록 발 디딤면을 충분히 넓게 만들기 바람.
- ※ 산업안전보건기준에 관한 규칙 제13조(안전난간의 구조 및 설치요건)  
※ 건설공사장 안전관리지침 가설비계-2(강관비계)

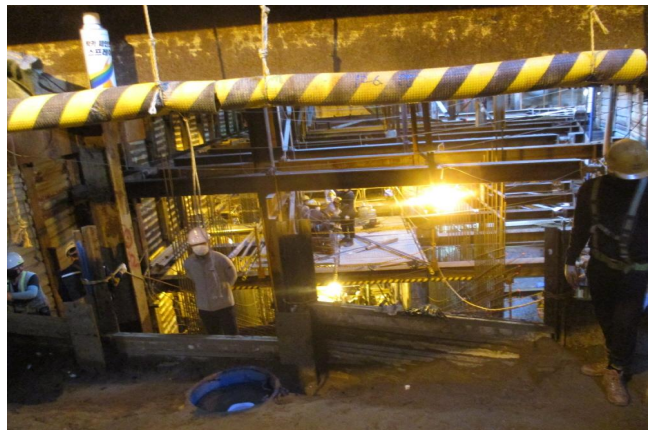
○ 가설통로 안전(도시철도토목부)

- 에스컬레이터 경사면 최상단과 토사면과의 이동통로가 토사면에서 경사면으로 이동시 높이차이로 인하여 전도 등에 의한 재해 위험이 있으니 보완 요함. 전도재해 발생시 경사면을 구르기 때문에 위험요인이 높음.
- 철근공 자재 적치 등을 위해 설치한 비계위로 가는 발판이 고정이 안되어 있으니 고정하고

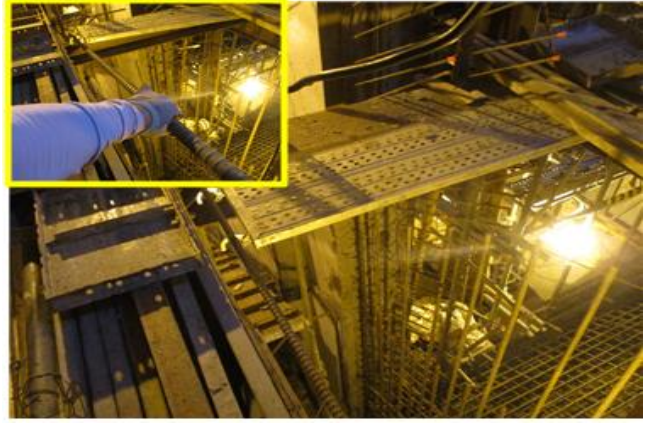
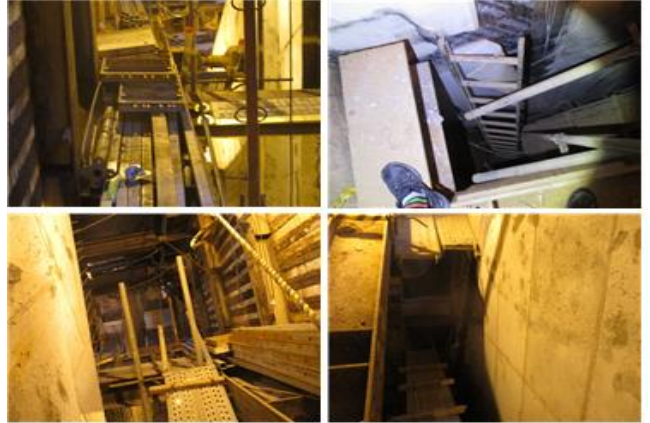
- 그 측면은 철근이 수직으로 조립되어 찢림재해 등의 위험이 있으니 막거나 이동중 전도시 2차재해가 발생하지 않는 조치 요하며
  - 통로에 자재 적치 등을 통해 통행에 방해가 되지 않도록 정리 요함.
  - 수직사다리 상부가 고정되어 있지 않으니 조치하고
  - 경사로 단부 상단 및 최하단은 이동시 추락, 전도 재해 등이 발생하지 않도록 통행방법의 안전성 확보 요함.
- ※ 산업안전보건기준에 관한 규칙 제22조(통로의 설치)

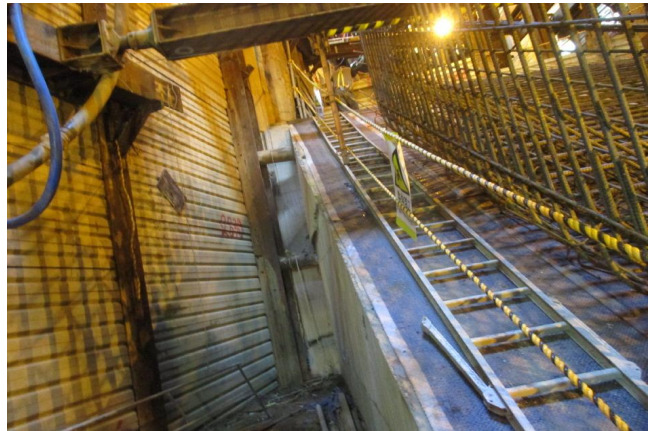
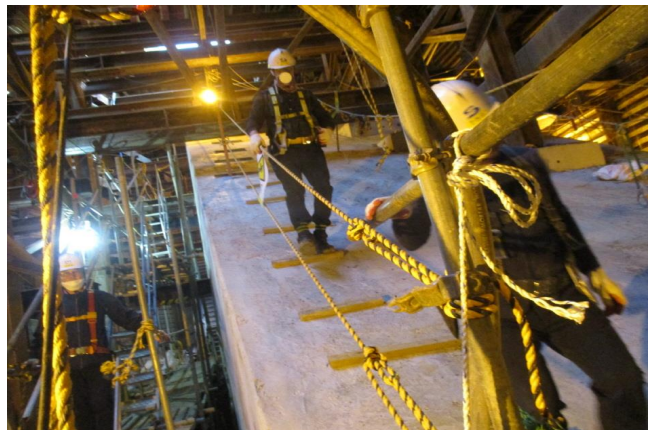
○ 추락재해 예방(도시철도토목부)

- 경사면 측면 및 통로로 이용되는 측면부의 난간이 pp로프이고 생명줄 겸용으로 사용하고 있으며
  - 지주에 의한 불연속으로 안전대고리 체결에 문제가 있을수 있으니 안전대고리 체결 및 이동에 주의하도록 교육관리 요함.
- ※ 산업안전보건기준에 관한 규칙 제42조(추락의 방지), 제43조(개구부 등의 방호 조치)
