# 정기(기동점검) 점검 결과보고

## [서울 사진미술관 건립공사]

- 점검일시 : 2023.11.30 (목)
- 점검결과
- ◆ 점검자 : 정달영,이경석

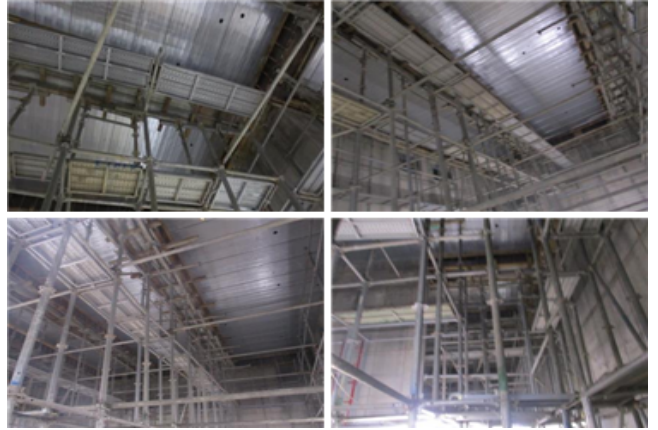
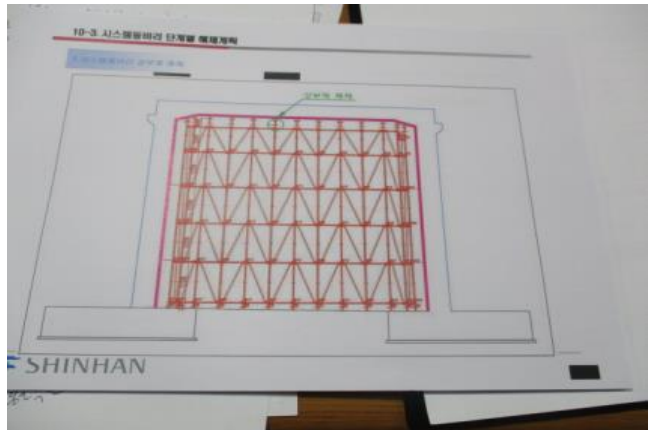
### ○ 거푸집동바리 안전(건축부)

- 동바리 해체시 작업방법, 순서 등 해체계획에 대하여 면밀히 검토된 후 작업하여야 하나 해체 계획서상 일반적인 내용만 명시되어 있음
- 현재 일부구간 해체된 구간을 보면 매우 위험요인이 높은 상황에서 해체가 이루어진 것으로 판단됨. 현장실정에 맞는 해체계획을 수립하고 감리단 승인 후 작업요함
- ※ 위험성평가 감소대책 미시행사항
- ※ 산업안전보건기준에 관한 규칙 제332조(거푸집동바리등의 안전조치), 제331조(조립도)

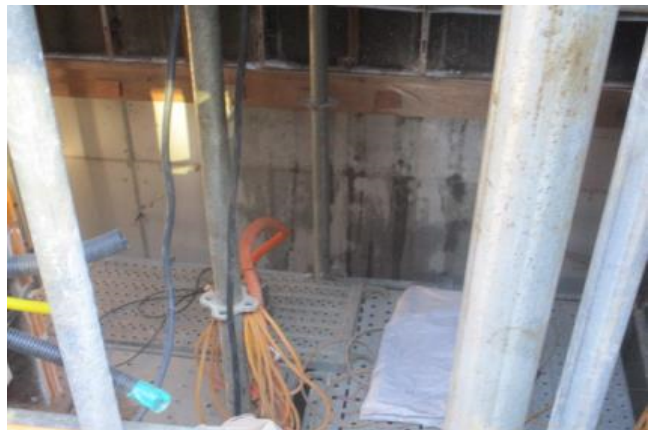
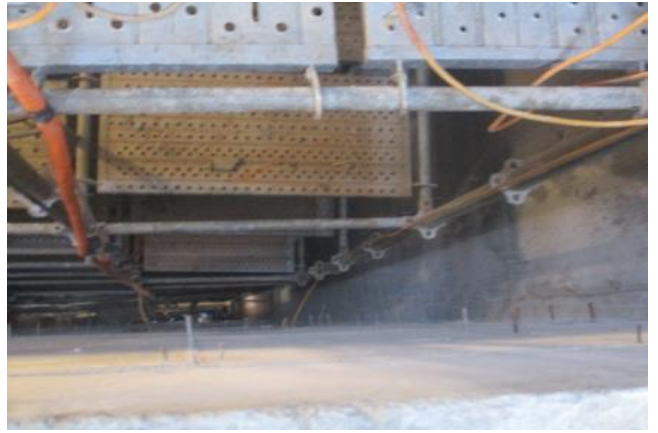
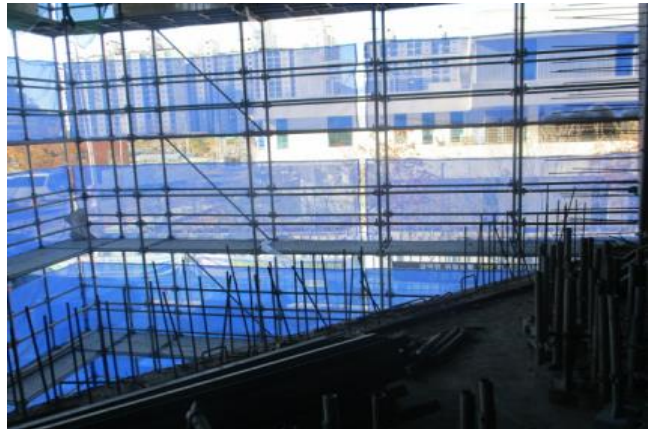
### ○ 추락재해 예방(건축부)

- 4층 E/L 피트 개구부는 노출되어 있어 근로자가 이동할 려가 있으며 이동중 추락할 경우 중대재해 우려가 있는 상황이니 개구부 관리요망
- 2층 비정형구간 단부구간은 추락방지 조치요함(난간설치예정이나 높이 2m이상으로 중대해우려가 있으니 난간설치전까지 조치)
- ※ 위험성평가 감소대책 미시행사항

※ 산업안전보건기준에 관한 규칙 제43조(개구부 등의 방호 조치), 제44조(안전대의 부착설비 등), 제13조(안전난간의 구조 및 설치요건)

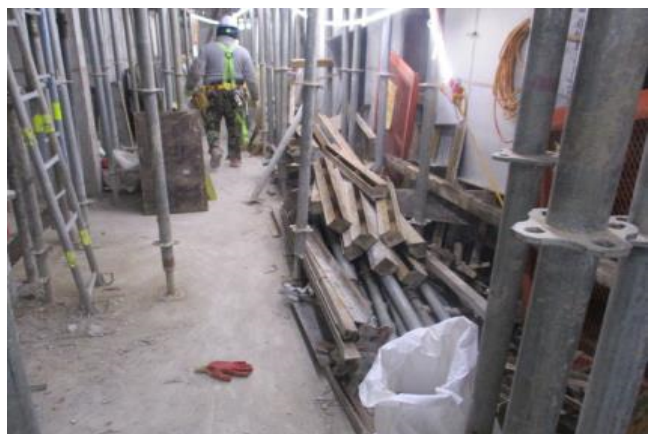
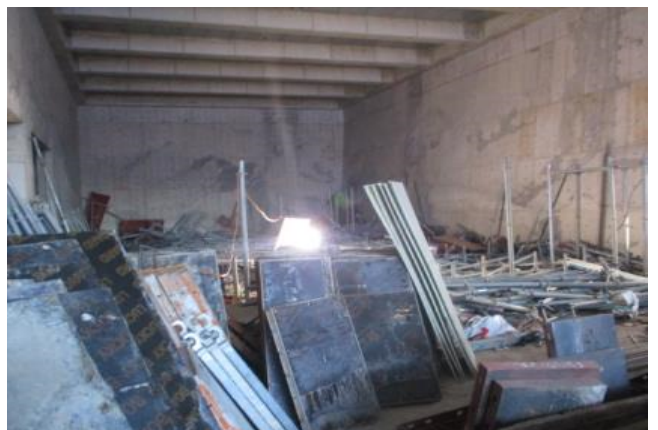
○ 기타 안전관리(건축부)

- 현장 여러구간에서 자재정리중인 매우 혼잡한 여건으로,
- 자재 등을 운반하다 넘어질 경우 찢림,베임 등의 2차재해 우려가 있으므로 주통로는 확보하며 정리정돈요함
- ※ 위험성평가 감소대책 미시행 사항
- ※ 산업안전보건기준에 관한 규칙 제35조(관리감독자의 유해·위험방지 업무 등)
