# 정기(기동점검) 점검 결과보고

[영동대로 지하공간 복합개발 4공구 건설공사(토목)]

- 점검일시 : 2024.02.02 (금)
- 점검결과
- ◆ 점검자 : 최진석,지민수

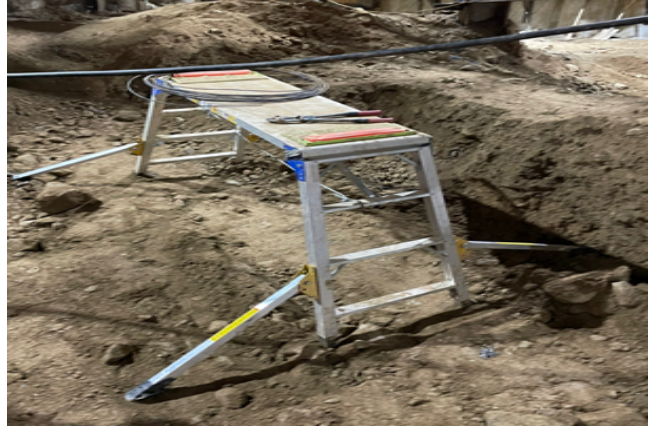
○ 추락재해 예방(영동대로복합개발추진단)

- 말비계 사용지점이 평평하지 않은 지반 위에 위치하여 작업자 추락 위험이 있으니, 2인 1조 작업 등 안전 사항을 보완 후 작업 바람

- ※ 위험성평가 감소대책 미시행사항
- ※ 건설공사장 안전관리지침 3.1.1추락 재해예방-002 말비계

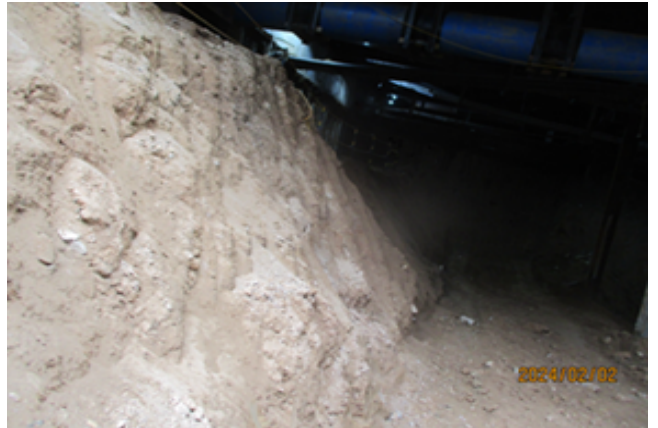
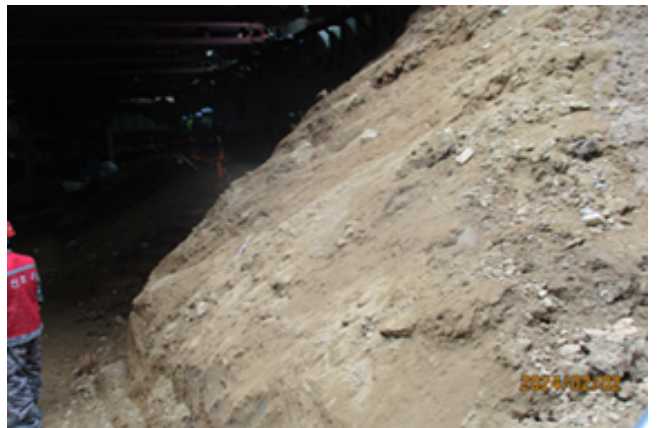
○ 사면 안전(영동대로복합개발추진단)

- 환기구 절토사면이 기준 경사보다 급하게 굴착되어 공사 중 붕괴될 경우 하부작업자 매몰사고가 발생할 수 있으므로 안식각을 준수하여 관리요망

- ※ 위험성평가 권고(반영) 사항
- ※ 산업안전보건기준에 관한 규칙 제339조(토석붕괴 위험 방지)

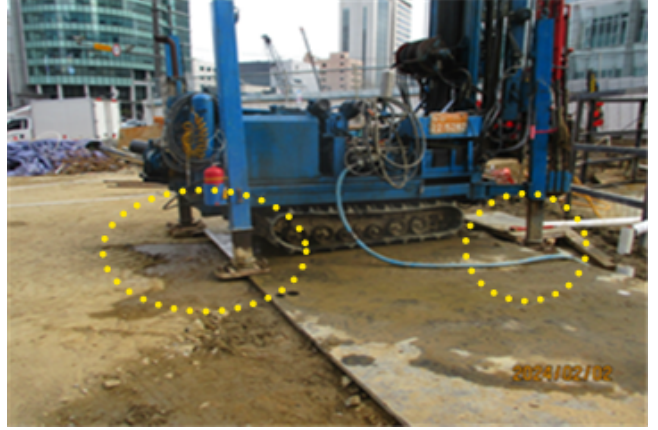
○ 건설기계 안전(영동대로복합개발추진단)

- 천공기의 아웃트리거는 전도사고 예방을 위해  
균질하고 평탄한 지반에 위치토록 하고, 받침대  
는 전체면적 분포이상으로 사용하시기 바람

- ※ 위험성평가 감소대책 미시행사항
- ※ 건설공사장 안전관리지침 3.2.2 건설기계 안  
전-001 건설기계, 014 천공기

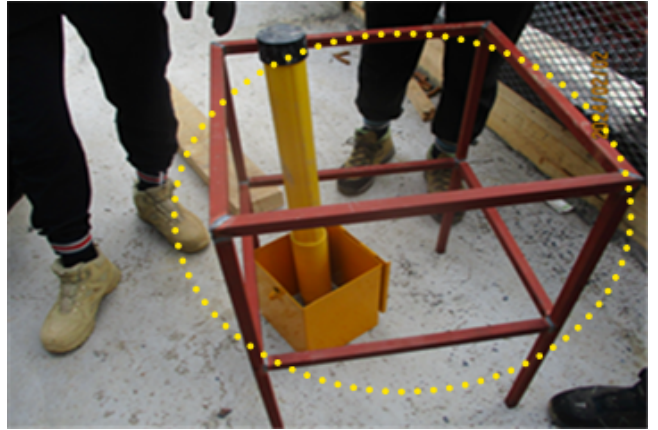
○ 기타 안전관리(영동대로복합개발추진단)

- 계측기는 신속하게 설치하기 바람, 계측기함  
은 관리자 성명 등을 부착하고 시건장치를 설치  
하기 바람

- ※ 위험성평가 권고(반영) 사항
- ※ 산업안전보건기준에 관한 규칙 제53조(계측  
장치의 설치 등)

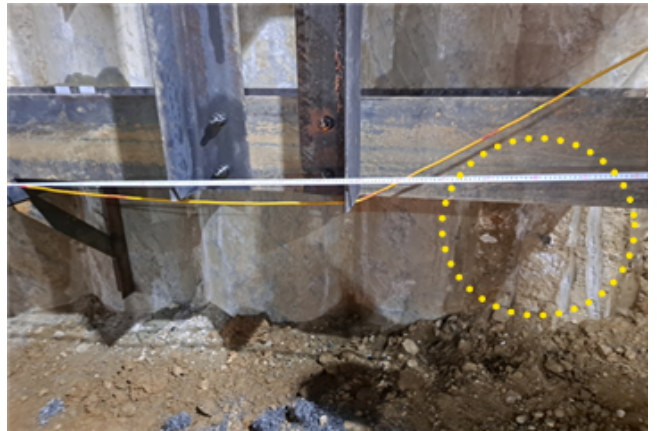
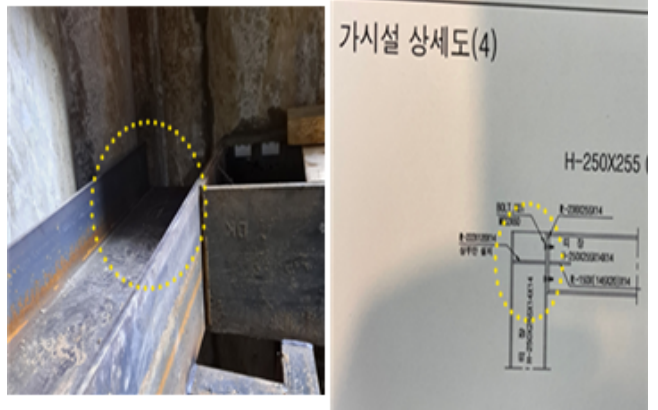
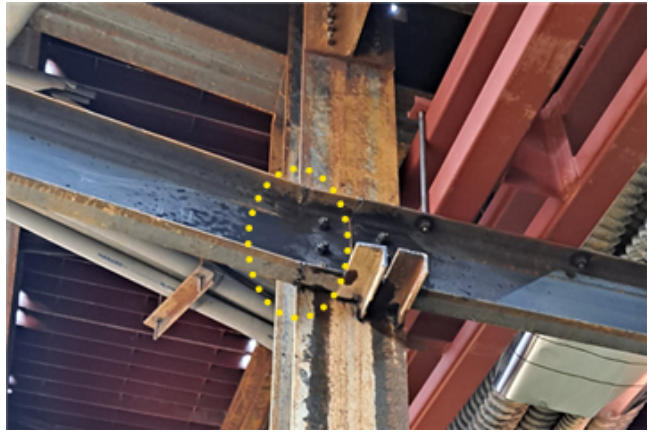
○ 품질관리(영동대로복합개발추진단)

- 환기구 3구간 2단 띠장 단부에 보결이 추가 설  
치 요망
- 환기구 3구간 띠장 코너부 스티프너 보강 바  
람
- 환기구 3구간 중앙파일 좌굴 방지용 채널 절  
단부 보강 바람

- ※ 위험성평가 감소대책 미시행사항
- ※ 산업안전보건기준에 관한 규칙 제51조(구축  
물등의 안전 유지)
